TOT-RAPORTTI

YTOT 1/01

Eläkeläinen jäi puisen seinäelementin ja sokkelin väliin

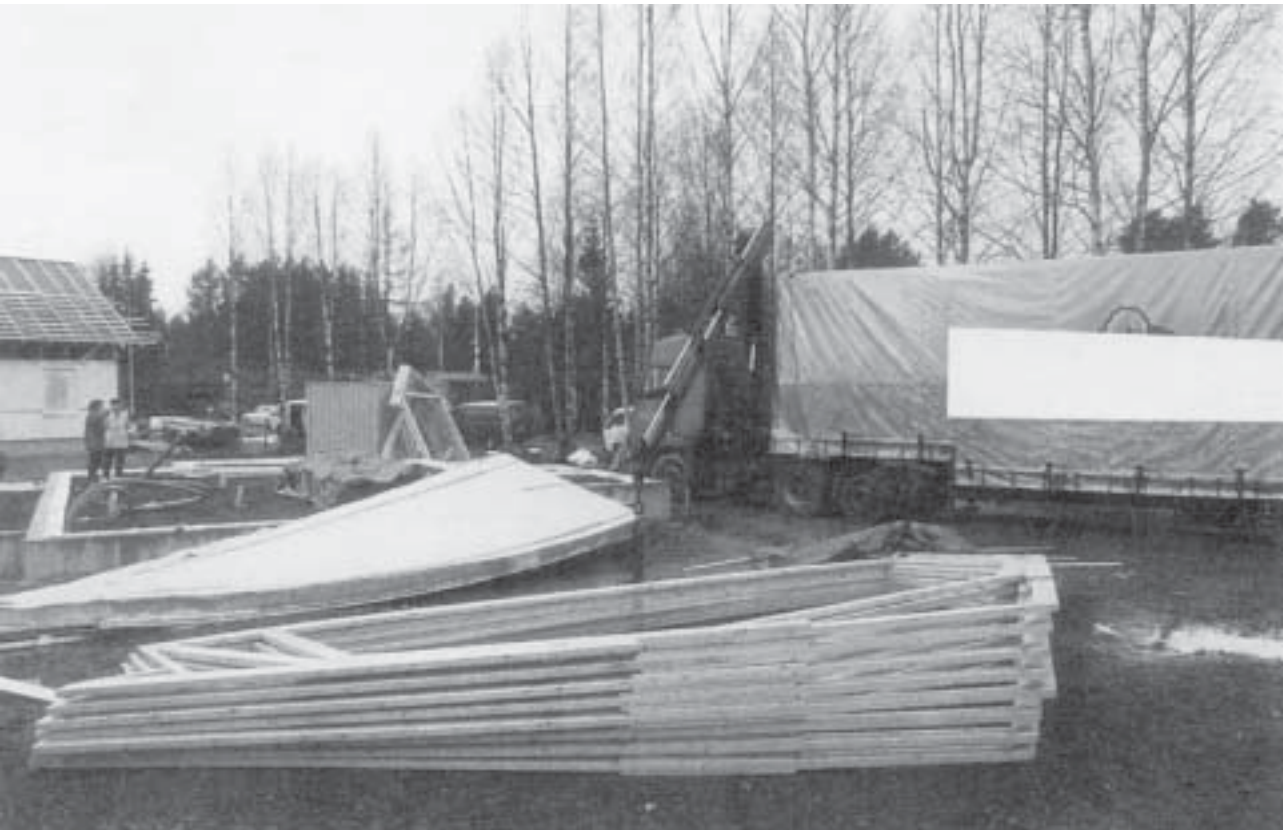
Elementin alareuna oli noin 1,5–2 m korkeudella maasta, kun elementin toisen pään kiinnitys petti ja tämä pää putosi maahan. Seuraavaksi elementti lähti kaatumaan kohti vieressä ollutta rakennuksen sokkeliä. Elementin päissä olleet rakennustyömaan kaksi kirvesmiestä ehdivät väistää kaatuvaa elementtiä, mutta elementin ja sokkelin välissä ollut eläkeläinen NN jäi kaatuvan elementin alle. Hänen päänsä jäi elementin ja sokkelin väliin (kuvat 1 ja 2).

Kuva 1. Keskellä vasemmalla sokkeli ja nostossa pudonnut seinäelementti.

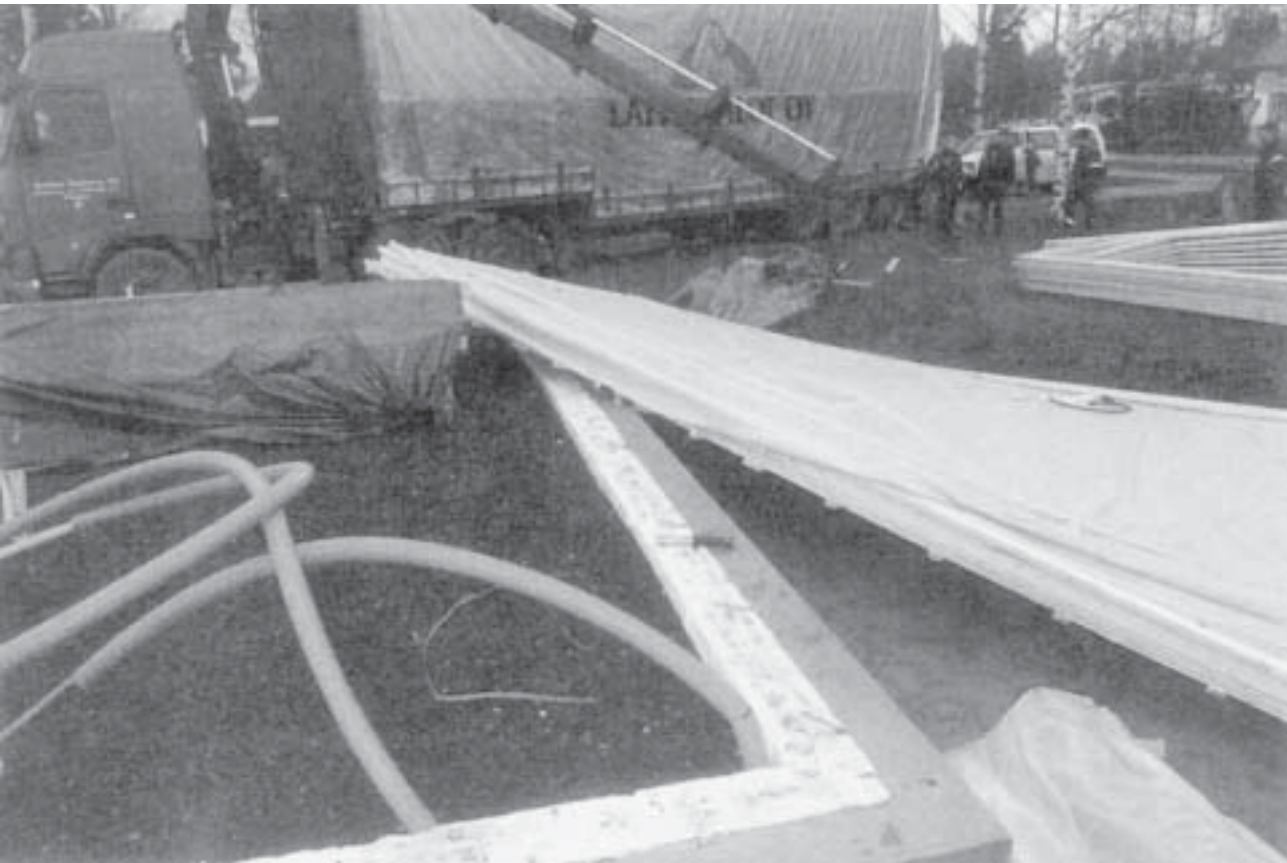
Kuva 2. Puristumiskohta elementin ja sokkelin väliin.

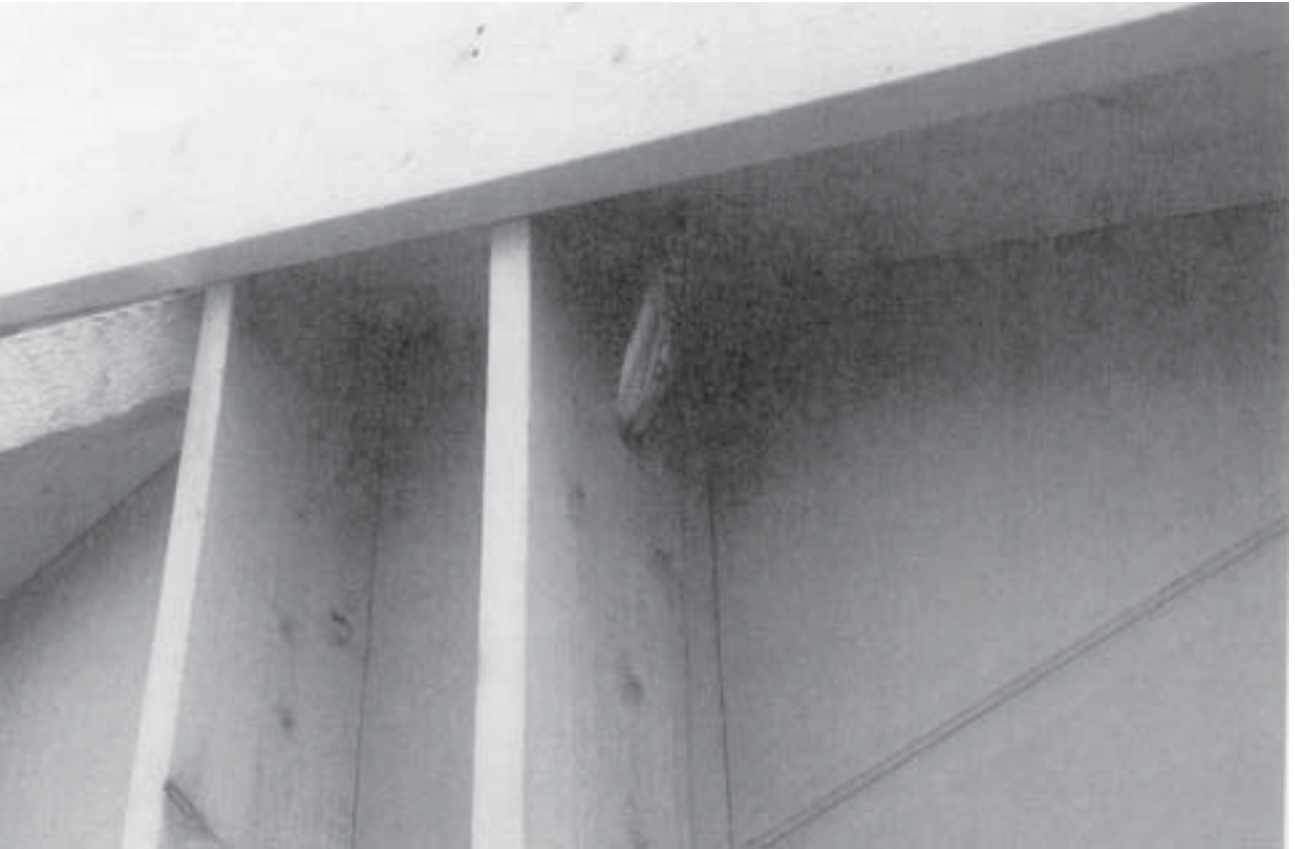
Taloelementtien toimittajan edustajien läsnäollessa pudonnut elementti aukaistiin ja todettiin, että elementin tukirakenteeseen kuuluva pysty lauta, jossa oli poraus nostolenkkiä varten, oli haljennut, jolloin lenkki oli päässyt menemään siitä läpi. Edelleen lenkki oli halkaissut vaakalaudan, jolloin kiinnitys oli päässyt irtoamaan (kuvat 3-5).

Kuva 3. Nostolenkin kiinnitys, joka käytössä lenkin irrotessa.

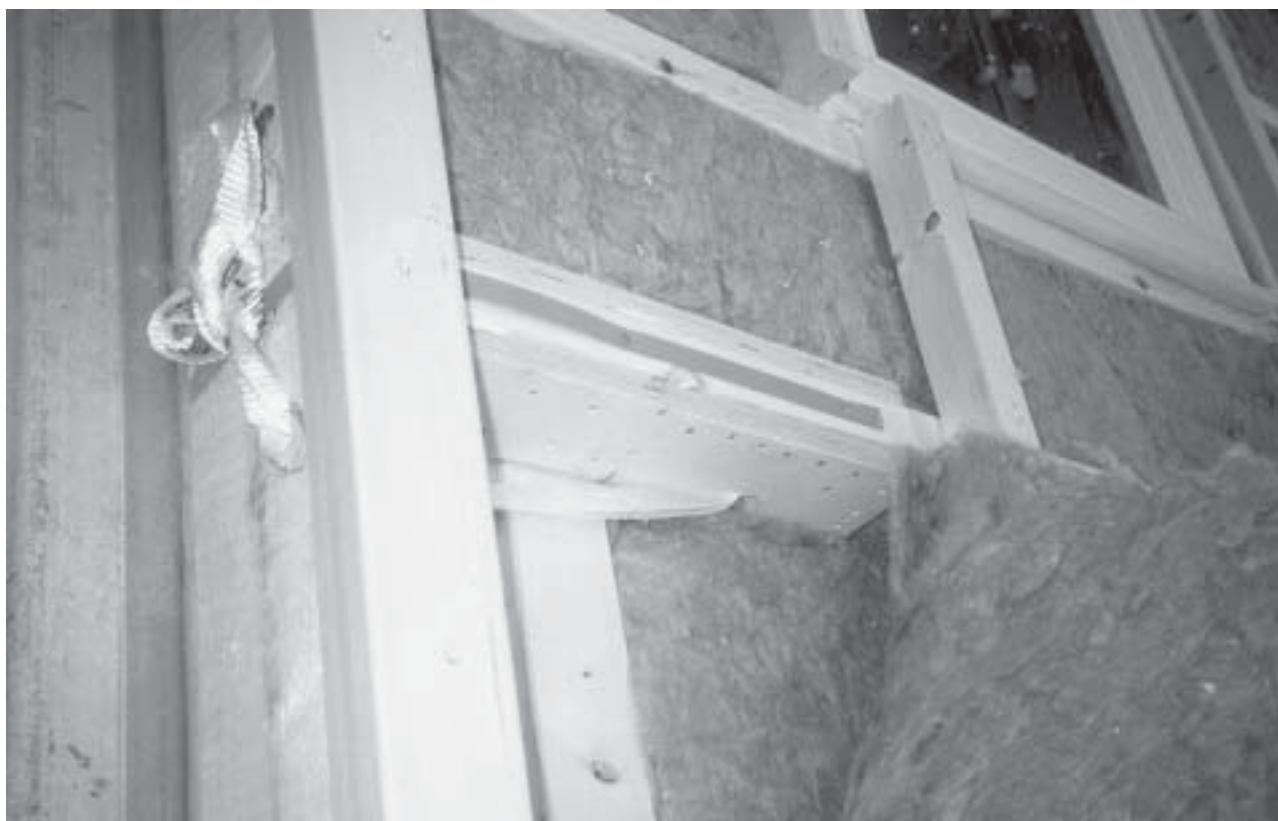
Kuva 6. Muutettu, vahvistettu kiinnitys.

Talotehdas on vahvistanut nostolenkin kiinnitystä elementin runkorakenteeseen kuvan 6 mukaisesti.
