**TVL**  
TOT-TUTKINTA

# TOT 18/09

## **PRESSUHALLIN ASENTAJA JÄI HÄNEN PÄÄLLE KAATUNEIDEN JALKANIPPUJEN ALLE**

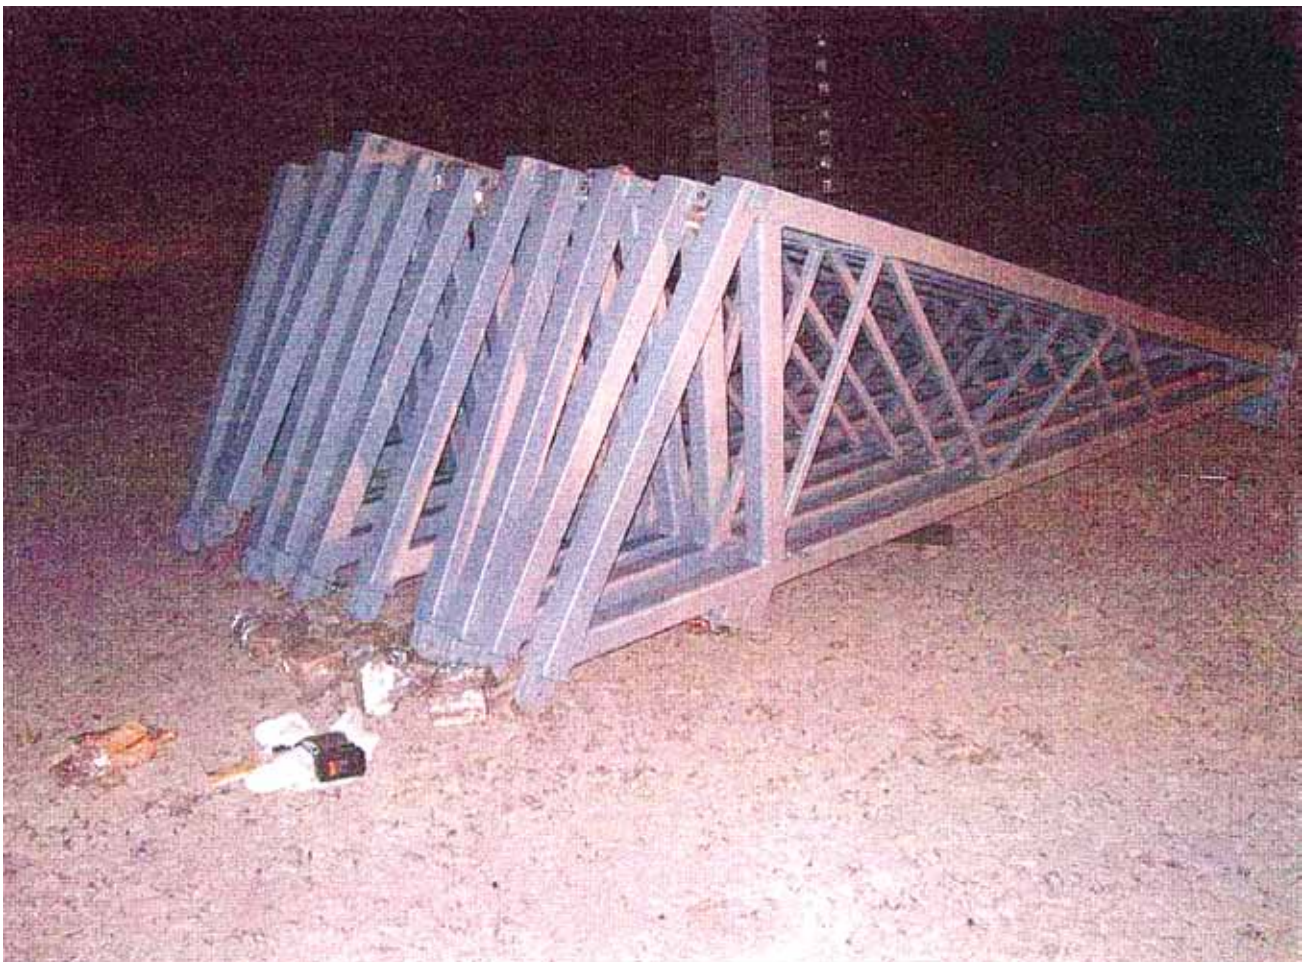
Kun NN ja MM olivat saaneet irrotettua kaikki kulmaraudan kiinnitykseen käytetyt mutterit, MM oli lähtenyt kävelemään nipun luota pois. Hetken päästä MM kuuli nipun alkaneen kaatua ja katsottuaan taakse, hän näki NN:n jääneen nipun alle (Kansikuva). Kaatuneesta nipusta NN löi jostain syystä pultit pois. Tällöin nippu kaatui, koska toinen reuna jäi tukilankkujen varaan ja toinen puoli romahti alas. Nippu oli kaatunut loivan ylämäen puolelle (Kuva 4). MM viittoi JJ:n apuun. Pyöräkuormaajaa apuna käyttäen MM ja JJ saivat NN:n vedettyä nipun alta pois. NN oli tuolloin tajuisaan. NN sai vaikeat rinta- ja keskivartalovammat. NN menehtyi sairaalassa kahden viikon kuluttua.

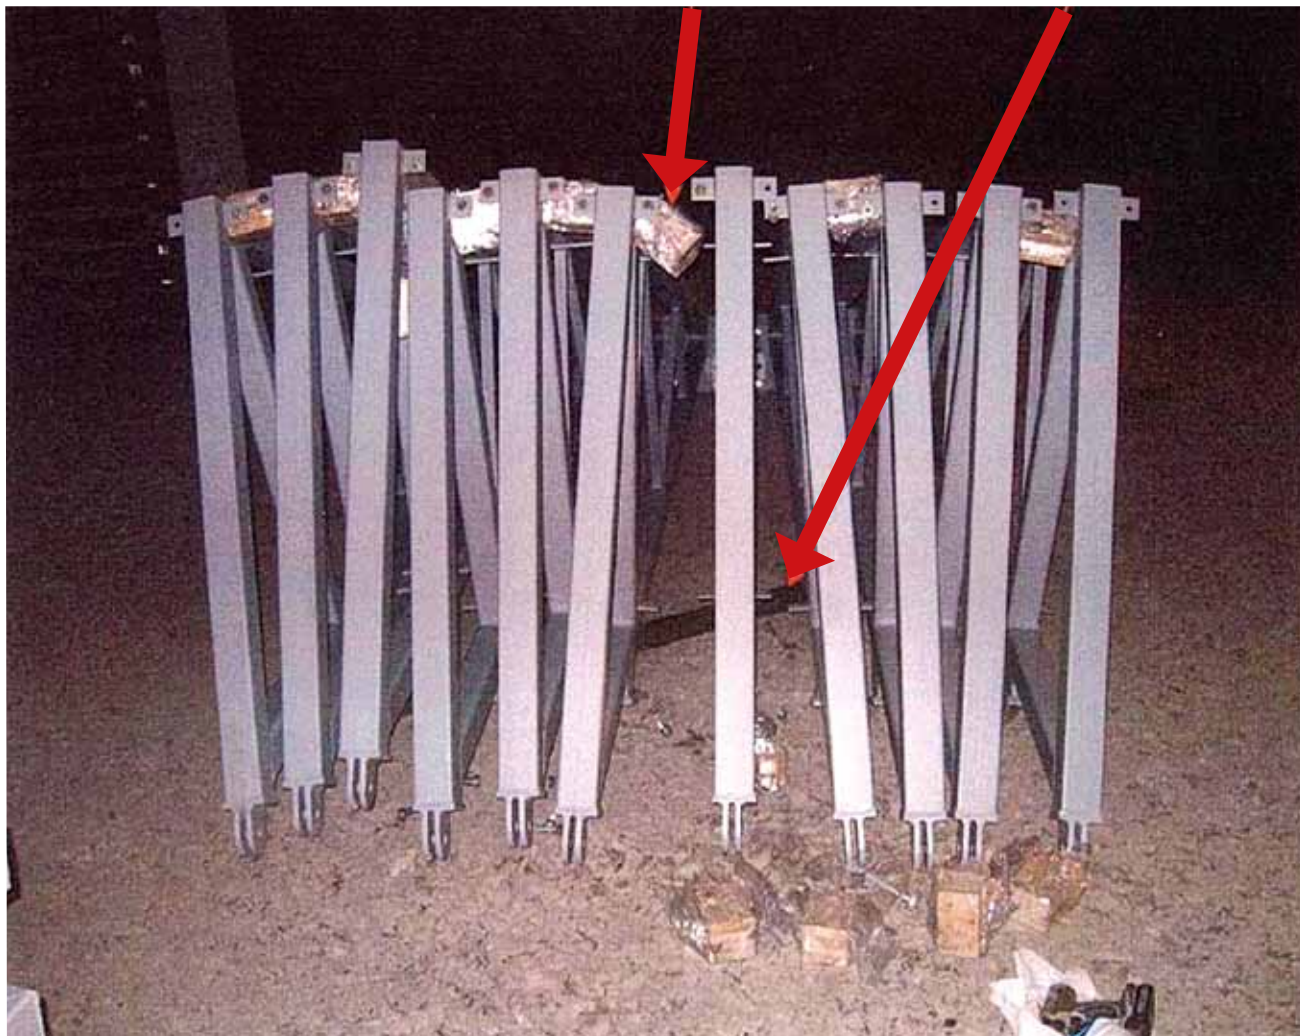
**Kuva 1. Jalkanippua tukivat pienet puiset tukipalat (ylempi nuoli) ja metallinen kulmarauta (alempi nuoli)**

Yritys A:n asentaja NN (23-v.) purki työtoverinsa MM:n kanssa maassa ollutta jalkaniippua keskiviikkoiltana klo 19.00 aikaan. Jalkaniiput oli toisesta päästä kiinnitetty lastulevyihin puuruuveilla ja prikoilla. (Kuva 1) Nipun toisessa päässä nippu oli kiinnitetty toisiinsa kiinni kulmaraudalla ja pulttiliitoksilla (Kuva 2). Kulmaraudan läpi meni paksut pultit, joiden muttereita MM ja NN olivat juuri ennen tapaturmahetkeä irrotelleet (Kuva 3). Yritys A:n toimitusjohtaja JJ oli samaan aikaan tyhjentämässä piha-alueella rekkaa pyöräkuormaajalla.

Asentajilla ei ollut käytössään kirjallisia jalkanipun (teräselementtien) käsittely-, purku- ja asennusohjeita. Työmaalla käyttöön otettu purkamistapa sisälsi suuria riskejä. Jännityksen äkillinen purkautuminen pulttiliitosten avauduttua, aiheutti koko nipun romahtamisen.

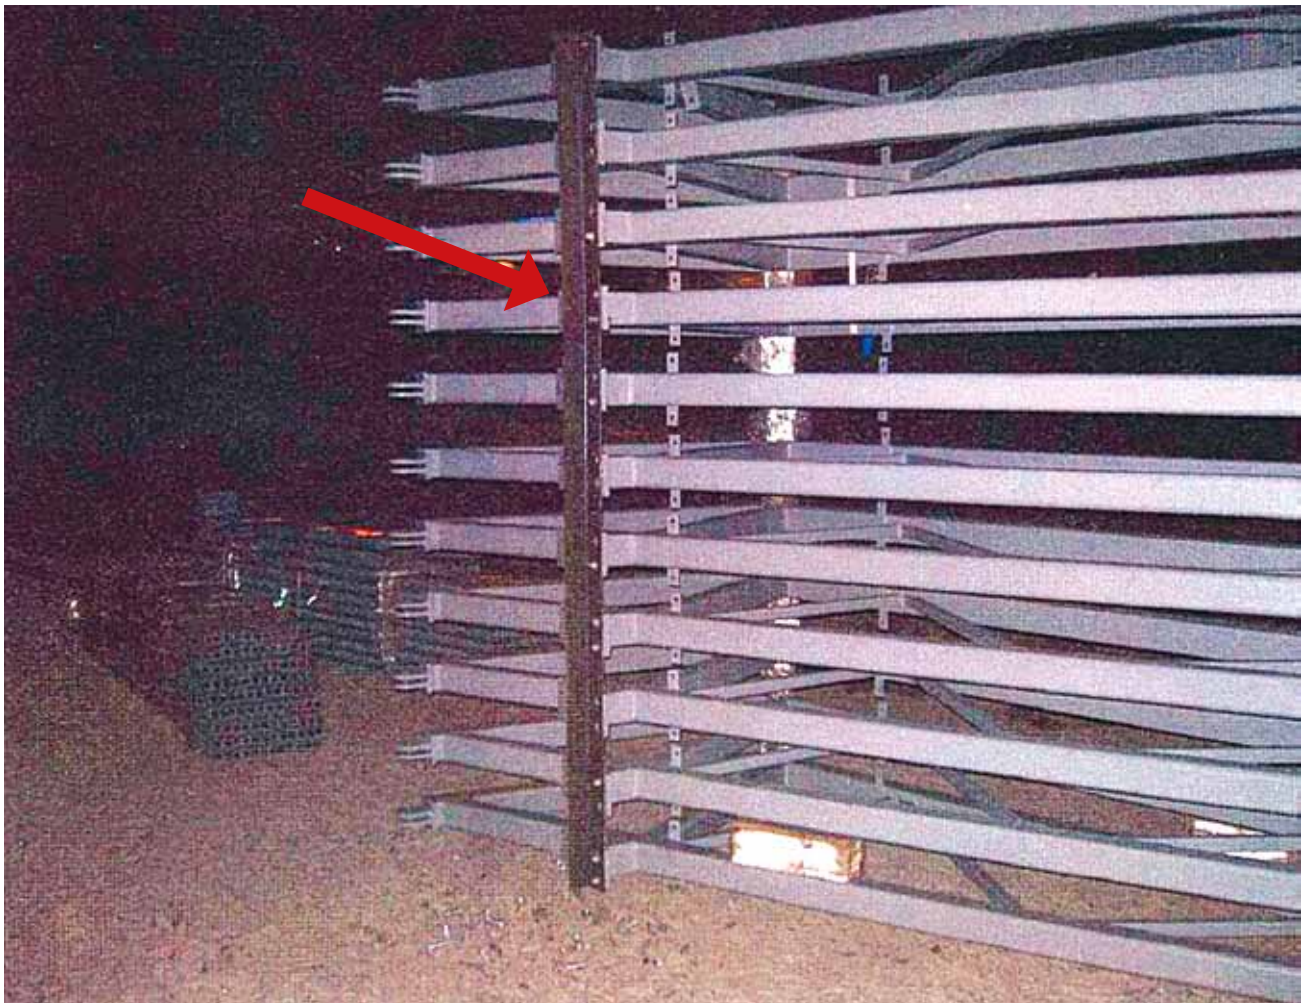
**Kuva 2. Jalkaniippua tukeva kulmaraudan kiinnitystapa purkamatta jääneessä nipussa.**

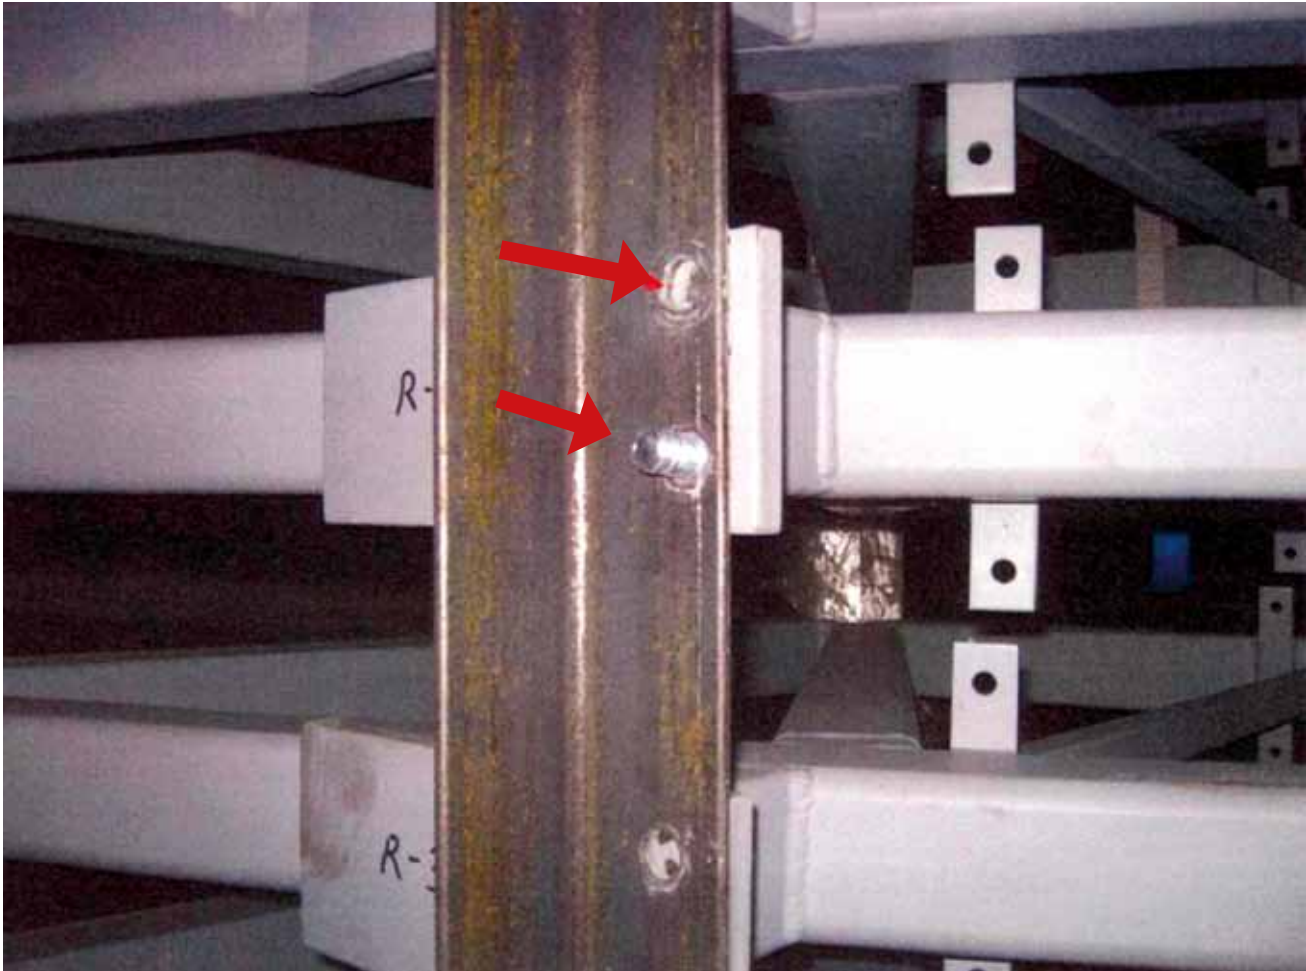
**Kuva 3. Kulmarauta oli kiinnitetty jalkarautaan kahdella pultilla, joista toisen NN oli ehtinyt irrottaa ennen tapaturmaa.**

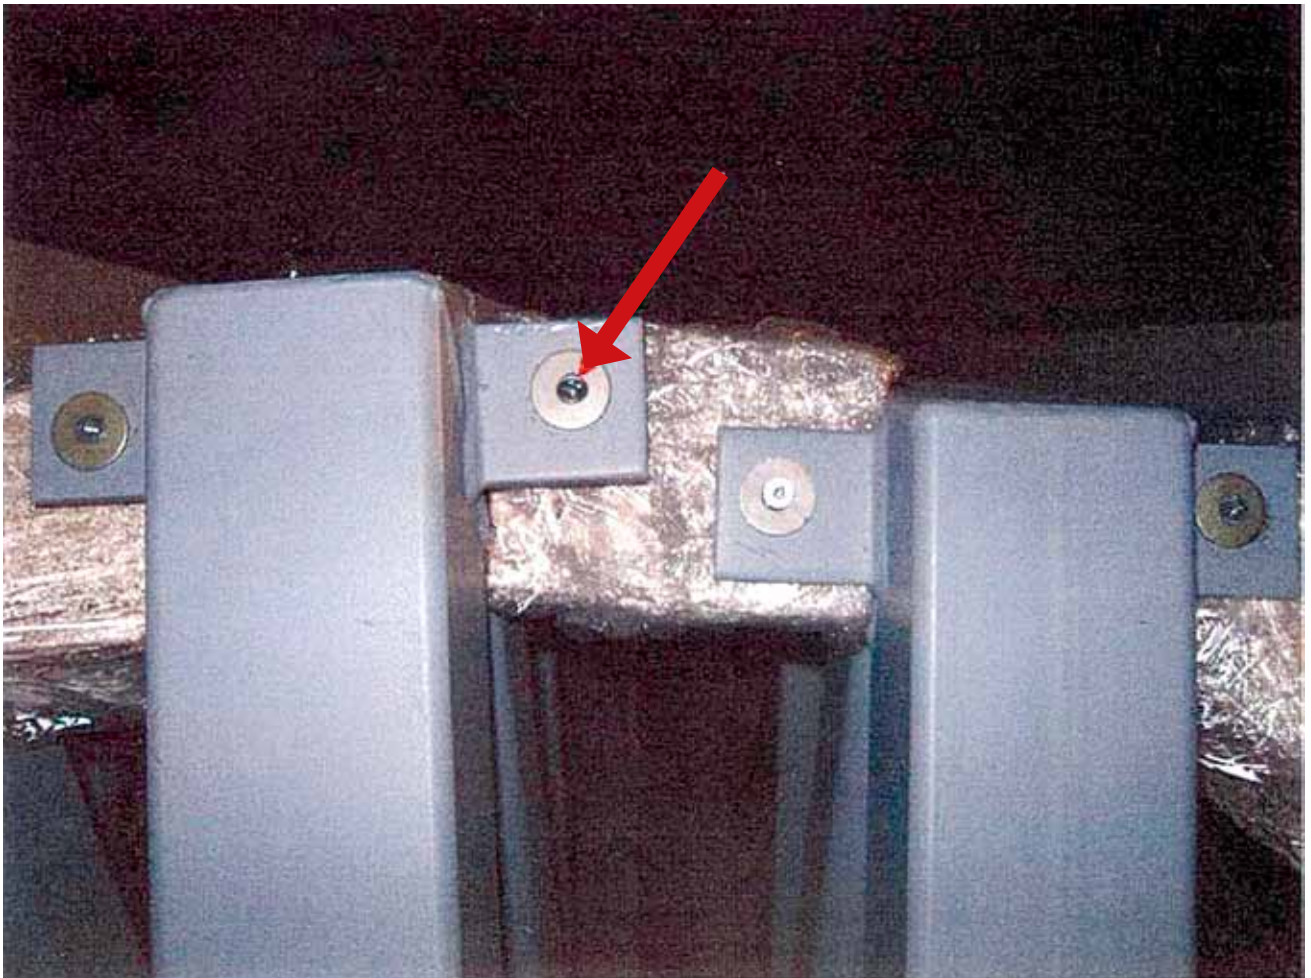
*Kuva 4. Tukijalat oli kiinnitetty puiisiin tukipaloihin puuruuveilla ja prikoilla.*
