MAATILAYHTYMÄN TYÖNTEKIJÄ MENEHTYI TRAKTORIN OJAANAJOSSA REHUKAHMARIN PUDOTTUA MAAHAN

TOT 13/09

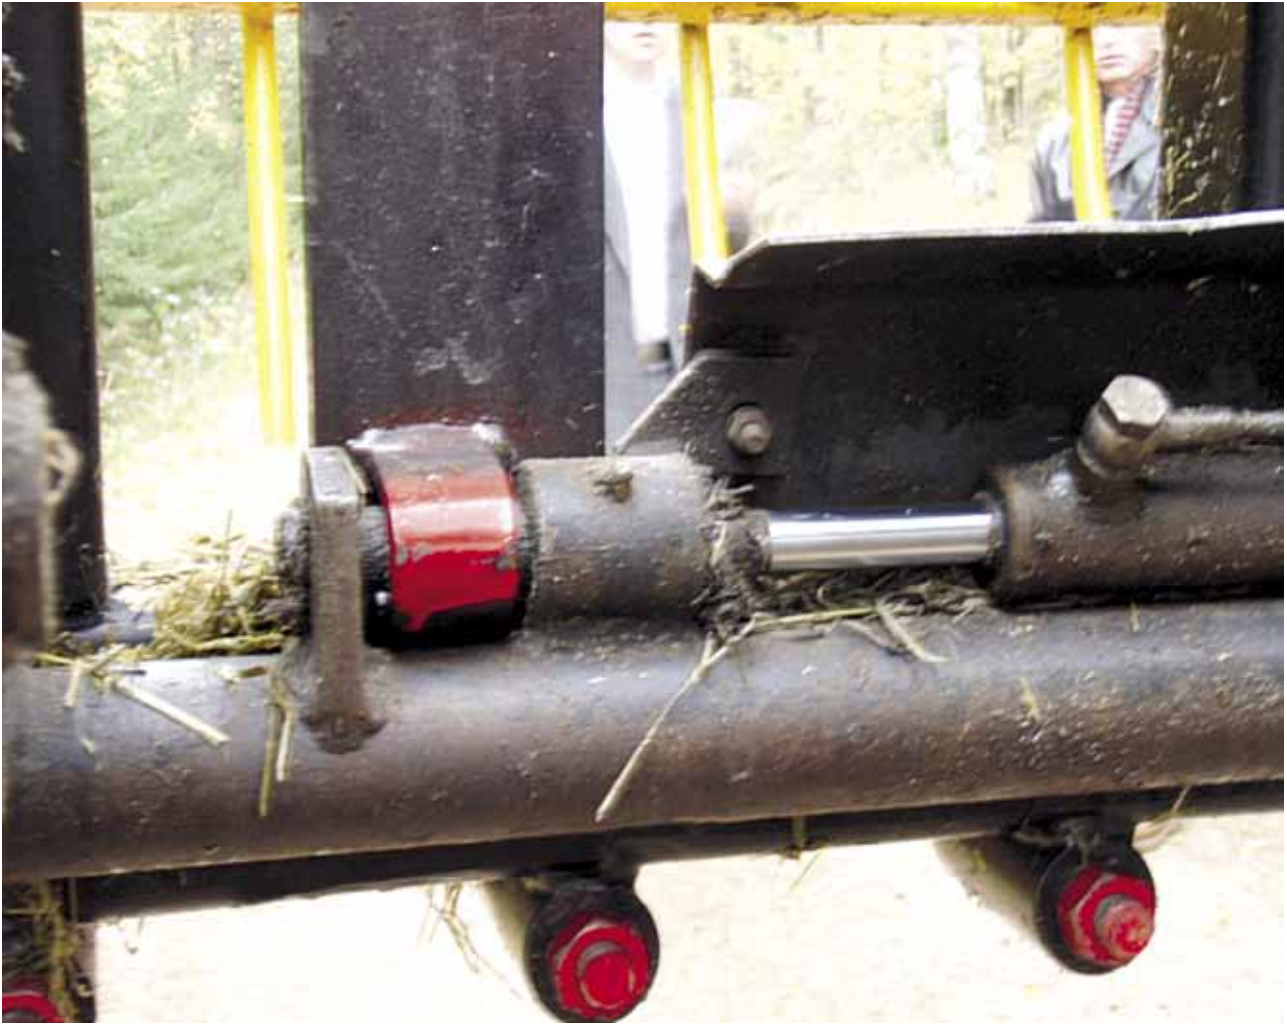
Kuva 1. Etukuormaajassa oleva rehukahmarin lukituslaite lukitusasennossa.

Työkoneiden asennus- ja käyttöturvallisuutta voidaan parantaa varustamalla traktori lukituksen valvonta-antureilla, joka antaa impulssin valolla tai äänimerkillä ohjaamoon. Vaihtoehtoisesti traktorin käyttö voitaisiin estää sähköhydraulisesti, elleivät kaikki työkoneiden lukituselimet olisi oikeissa kohdissa.

Traktorin ja etukuormaimen kiinnityskorvakkeiden ja -tappien kunto tulee määräjain tarkistaa. Ne tulee myös puhdistaa ja rasvata ohjeiden mukaan.

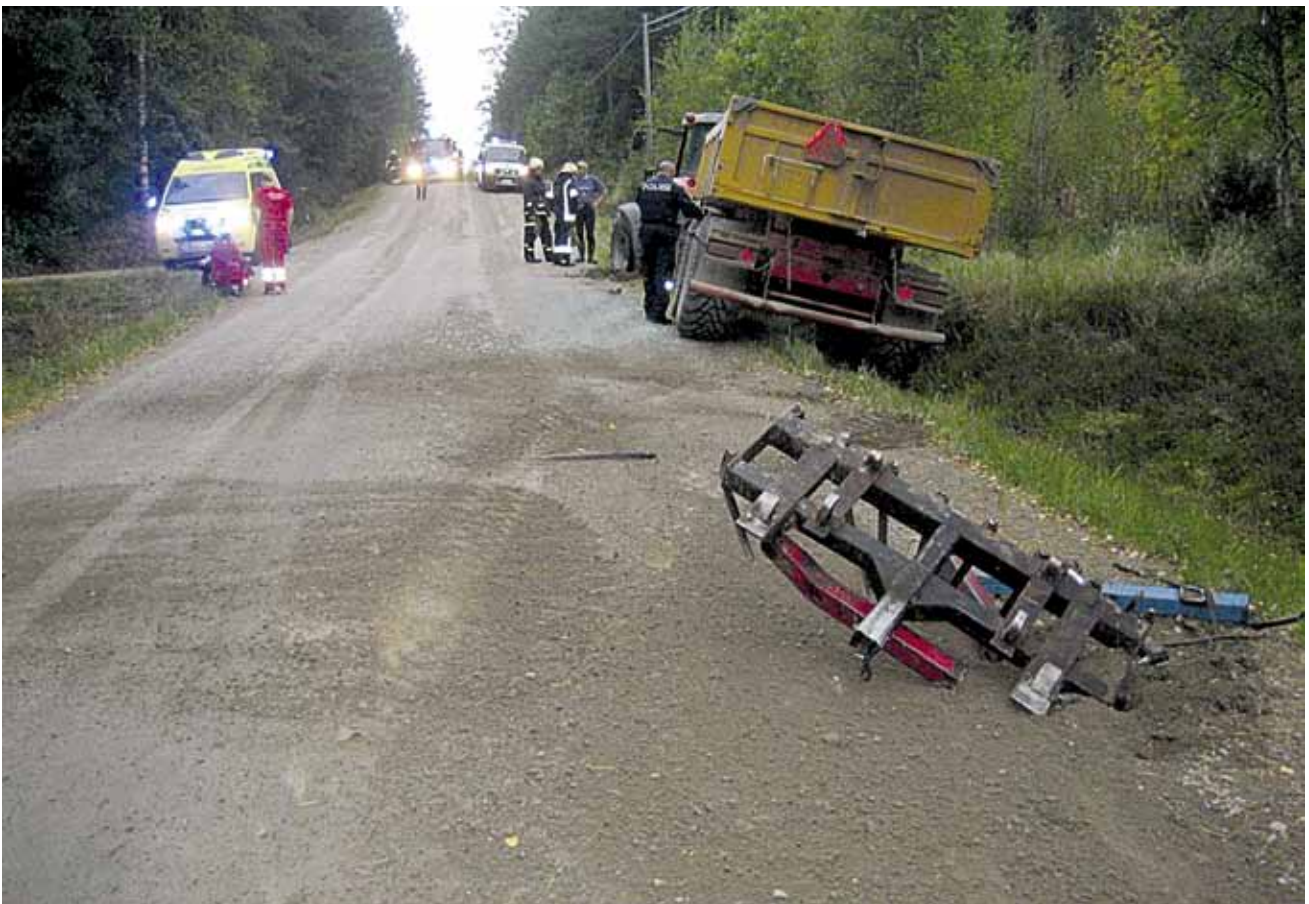
Kun NN oli ajanut tuttua kylätietä n. 10 kilometriä, hän tuli kohtaan, jossa tiesä oli n. 10 cm painauma usean metrin matkalla. Tällöin traktori-peräkärry-yhdistelmä oli heilahtanut voimakkaasti. Heilahduksen takia rehukahmari putosi maahan. Heilahdusta voimisti jousitettu vetoaisa, ja myös traktorin vauhti (oletettu nopeus yli 40 km/h) ja painauman syvyys.

Kun traktori ajautui rehukahmarin yli, traktori alkoi pomppia, jolloin NN menetti traktorin ohjausmahdollisuuden. Traktori ajautui oikealle ojaan, ja törmäsi ojan metrin korkuiseen vastapenkkaan. Tällöin traktori heilahti voimakkaasti vasemmalle, jonka seurauksena NN sinkoutui traktorin oven sivulasista maantielle ja menehtyi saamiinsa vammoihin (Kansikuva). Ohiajanut henkilö löysi NN:n kuolleen maantieltä. Oven särkynyt sivulasi ja sen tiiviste olivat maantiellä NN:n vieressä. Tiellä oli onnettomuuden aiheuttamia jälkiä 48 metrin matkalla (Kuva 1). Traktorin istuimessa ei ollut turvavyötä (lannevyötä), mikä on hyvin yleistä.

Kuva 2. Tapaturmapaikka kuvattuna traktorin tulosuunnasta tapaturman jälkeen. Edessä oikealla traktorista irronnut rehukahmari.

3.3 Tien epätasaisuuden korjaaminen

Tien yksittäisen epätasaisuuden korjaamistarve syntyy, jos epätasaisuus vaikuttaa haitallisesti ajoneuvon ajodynamiikkaan ja sitä kautta ajoturvallisuuteen ja ajomukavuuteen. Tien käyttäjän tulee informoida tien ylläpitäjää tiessä havaitsemistaan puutteissa.

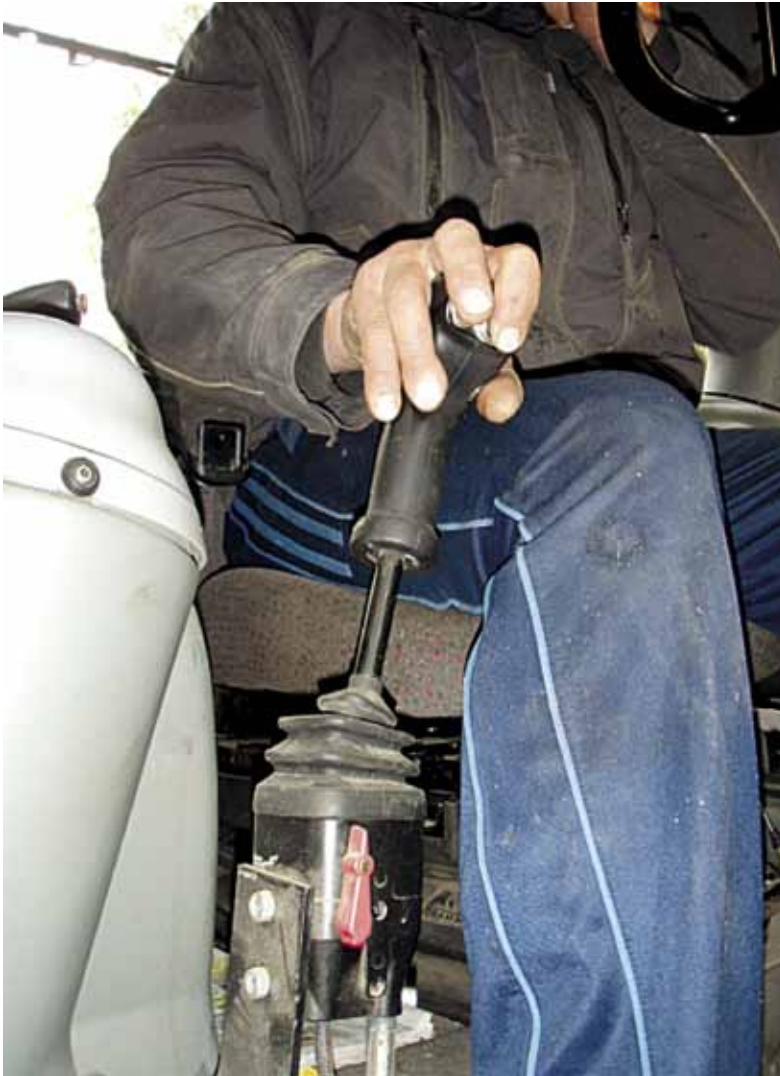
Kuva 3. Ohjaamossa oleva rehukahmarin lukitsemis- ja avaamisvipu. Jos rehukahmarin lukitus irrotetaan, pitää vipua kallistaa ja samalla painaa kahta painonappia etusormilla.

Tutkinnassa todettiin, että hydraulisen lukituksen avaaminen ajon aikana tahattomasti on hyvin epätodennäköistä, koska lukitusta avattaessa pitää vaikuttaa lukituskytkimessä olevaan kahteen painonappiin ja sen lisäksi pitää samaan aikaan kääntää lukitusvipua (Kuva 3).

Traktoriin kiinnitettävät työvälineet on kiinnitettävä huolellisesti valmistajan antamien ohjeiden mukaan.
