TVL
TOT-TUTKINTA

TOT 4/09

LAITOSHUOLTAJA KAATUI TERVEYSASEMAN PORTAIKOSSA

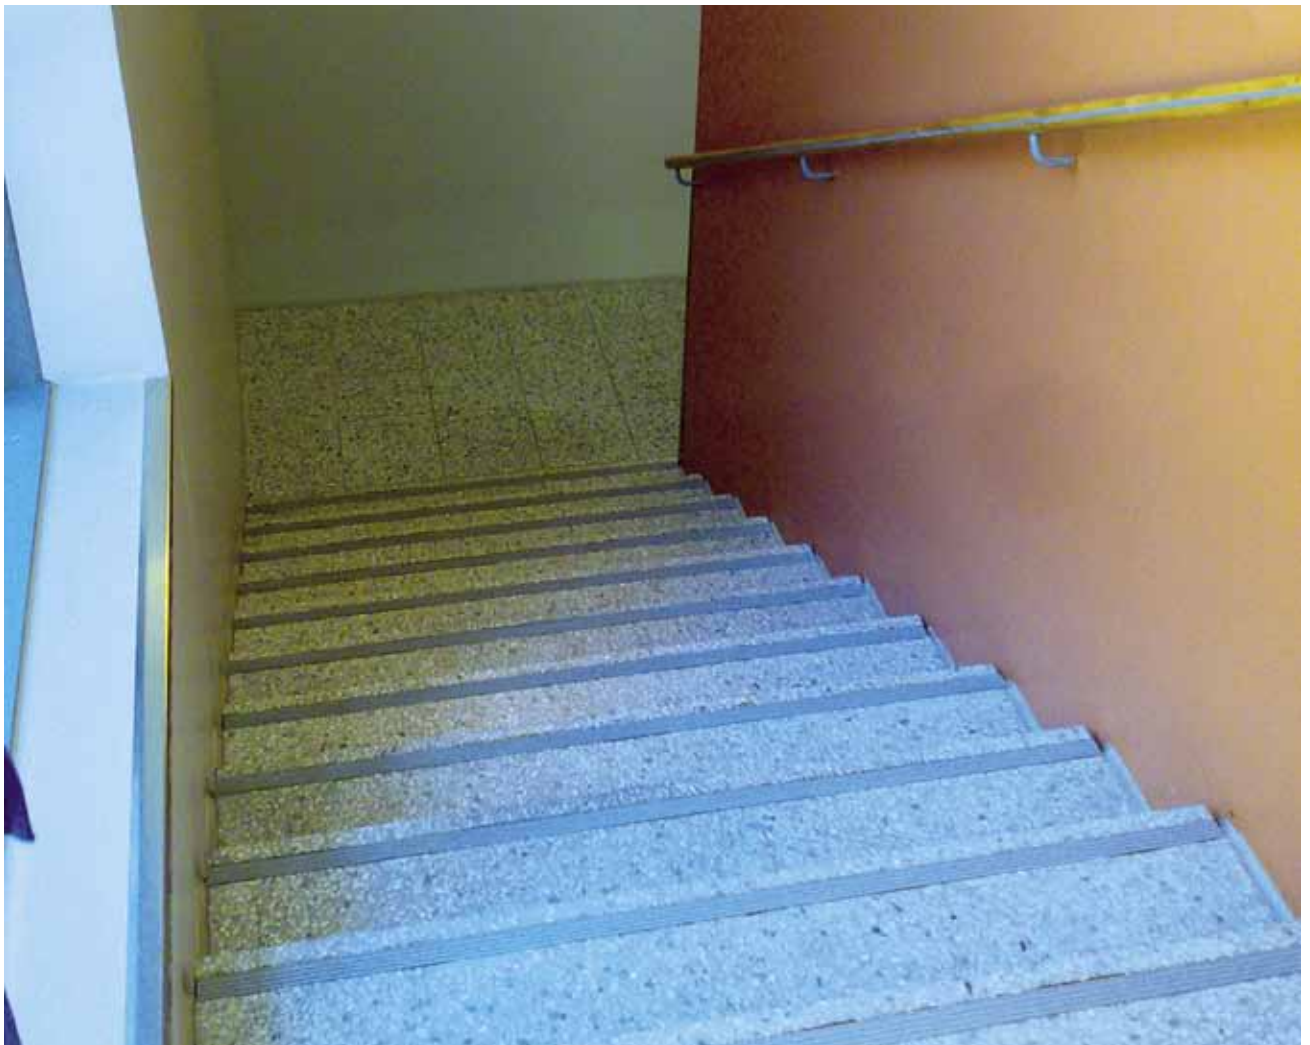
Laitoshuoltaja NN (63-v.) meni siivouskohteenaan olleen terveysaseman portaikkoon ilmeisesti hakeakseen alakerrasta siivouksessa käytettävän yhdistelmäkoneen tai käydäkseen pukukopilla. Ilmeisesti hän horjahti portaikon yläpäässä ja kaatui alas rappusten välitasolle, josta hänet löydettiin pian tapahtuman jälkeen vakavasti loukkaantuneena. Hän kuoli kolmen päivän kuluttua sairaalassa.

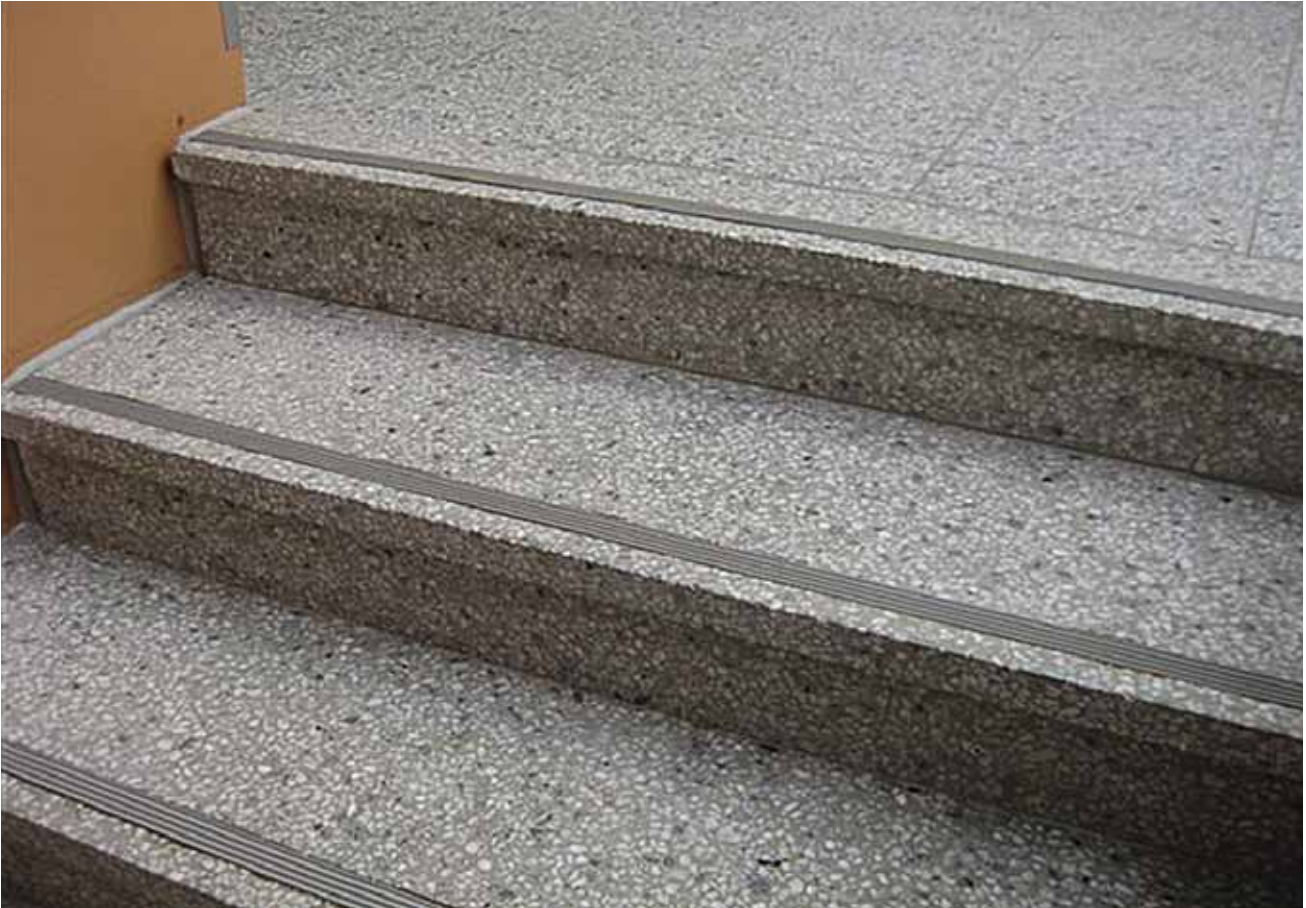
Kuva 2. Portaikko ei ollut erityisen liukas, ja askelmien etuosiin oli asennettu kumiset liukastumisen estävät listat.

NN oli tapahtumahetkellä pukeutunut työvaatteisiin ja hänellä oli käytössään asian- mukaiset ja siivoustyöhön soveltuvat työjalkineet. Portaikko ei ollut erityisen liukas, ja askelmien etuosiin oli asennettu kumiset liukastumisen estävät listat. Portaikossa oli myös kaide alaspäin mentäessä oikealla puolella.
