# TOT-RAPORTTI

22/05

## Kuorma-autonkuljettaja puristui lastauslaiturin ja auton väliin

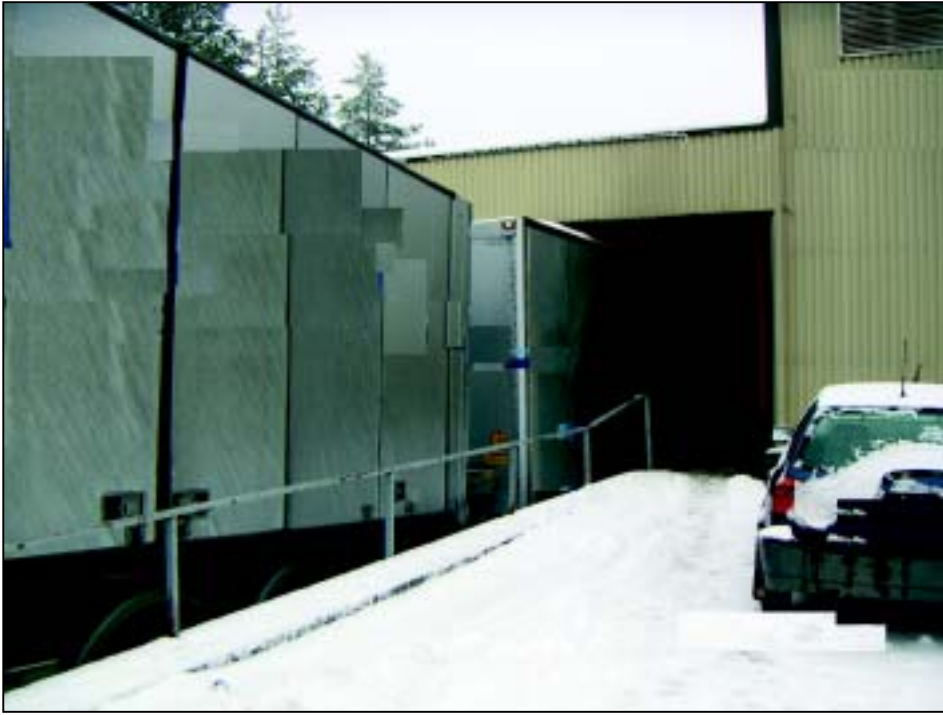
*Kuva 1. NN:n kuljettaman yhdistelmän vetoauto jäi ajoluiskaan n. 10 % (= n. 5,7°) kallistukseen, perävaunun ollessa lastaustilassa tasaisella pinnalla.*

Kohteena olleen yrityksen lastauslaiturille johtama ajoluiska oli suunniteltu huomattavasti lyhyempiä ajoneuvoja kuin ajoneuvoyhdistelmää varten. NN:n kuljettaman yhdistelmän vetoauto jäi ajoluiskaan n. 10 % (=n. 5,7°) kallistukseen, perävaunun ollessa lastaustilassa tasaisella pinnalla.

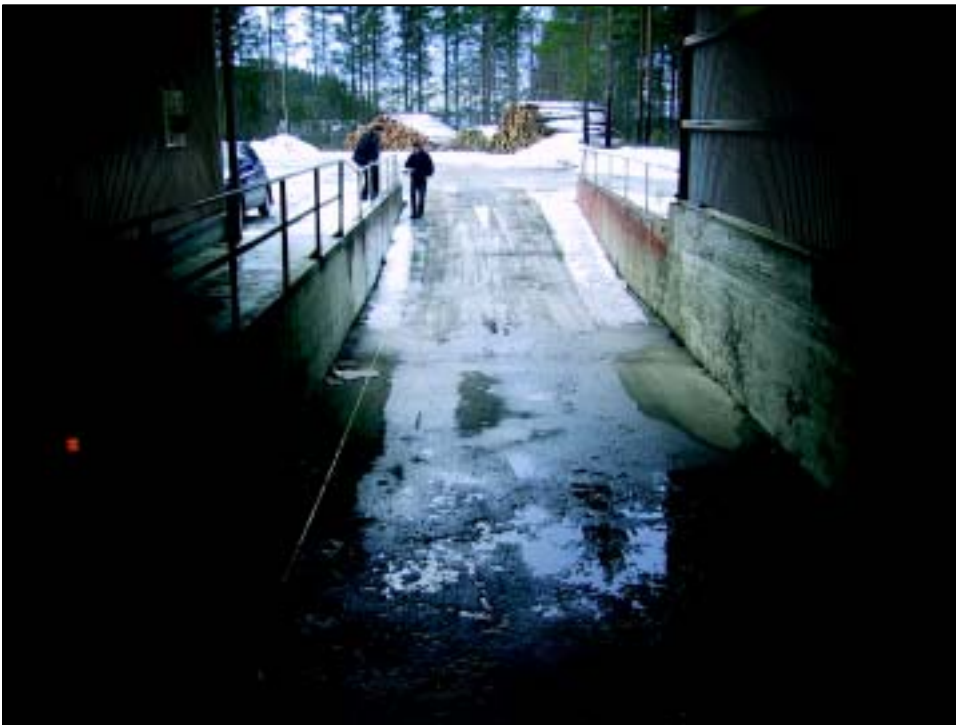
*Kuva 2. Tapahtumapaikka lastauslaiturilta kuvattuna.*

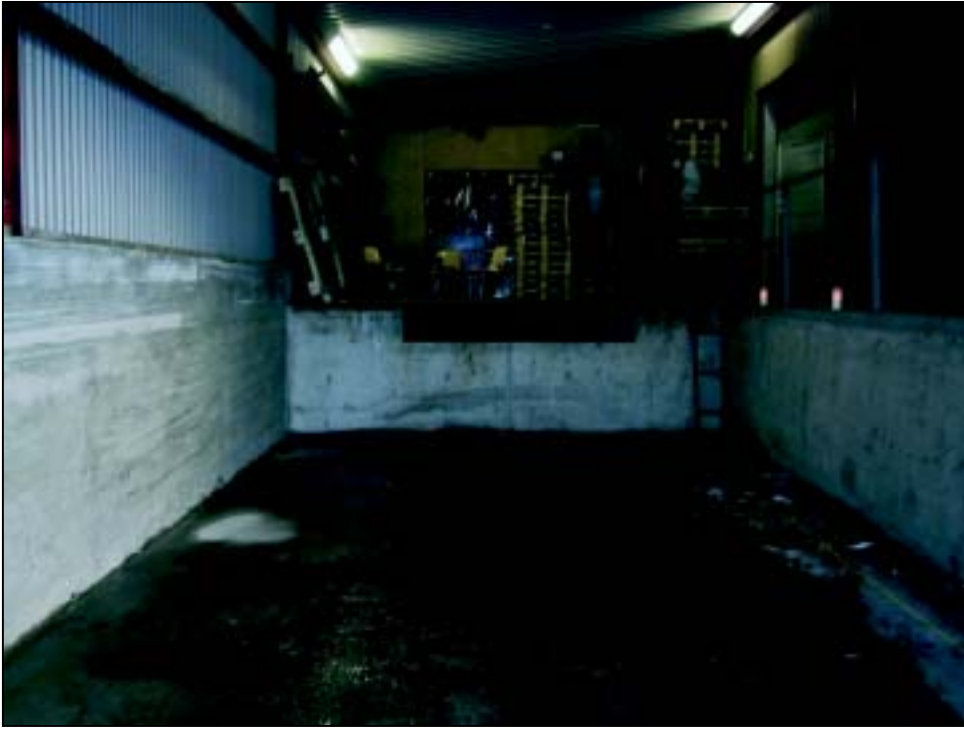
*Kuva 3. Lastauslaituri ajoluiskan suunnasta kuvattuna.*

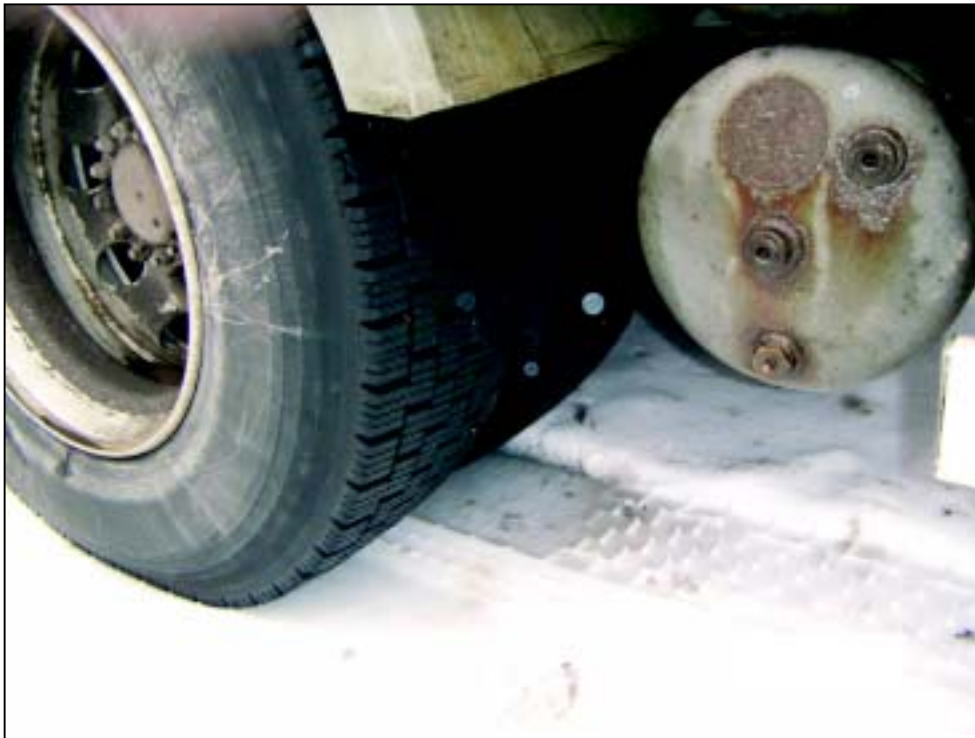
Välilevy oli jostakin syystä pudonnut, minkä vuoksi NN laskeutui auton ja laiturin väliin nostaakseen sen laiturille tai asettaakseen sen takaisin auton ja laiturin väliin. Ollessaan perävaunun ja laiturin välissä liukkaalla ajoluiskalla ollut vetoauto liukui taaksepäin työntäen samalla perävaunun liikkeeseen. Todennäköisesti NN ei havainnut tilannetta ajoissa, sillä hän jäi perävaunun ja laiturin väliin puristuksiin rintakehä laituria kohti.

*Kuva 4. NN:n ollessa perävaunun ja laiturin välissä, liukkaalla ajo-  
luiskalla ollut vetoauto liukui taaksepäin*
