TOT-RAPORTTI

20/05

Kuljettaja jäi kaivinkoneen alle

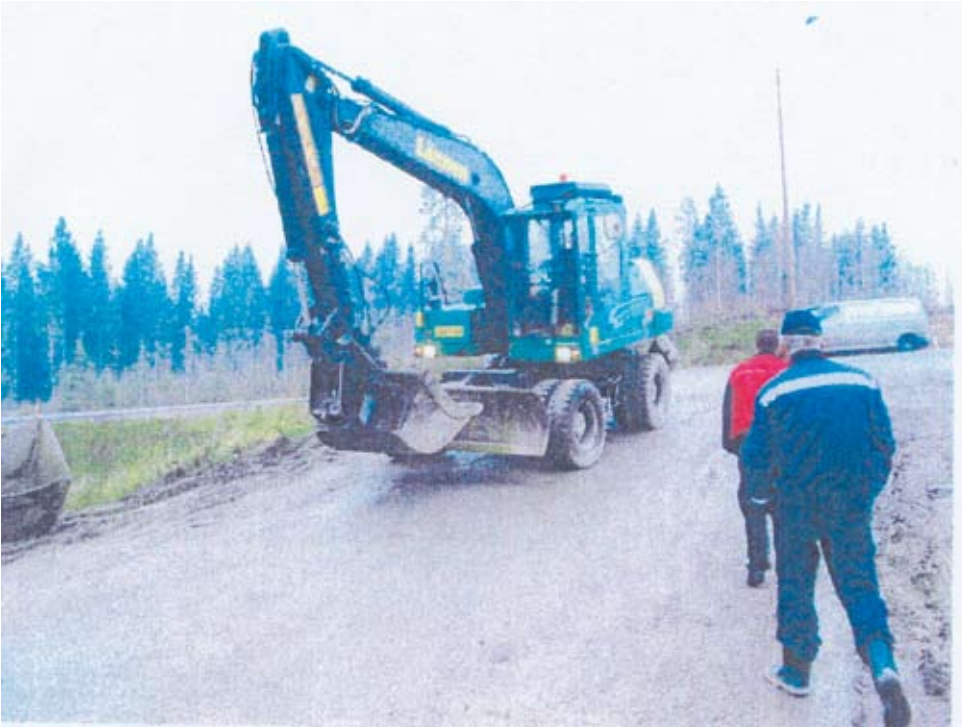
Saavuttuaan työmaatoimistoon johtavalle sivutielle hän pysäköi kaivinkoneen tien alkuun rinteeseen jarrujen varaan ylävaunu käännettynä (takaa päin katsottuna) oikealle niin, että puskulevyn ja etupyörän väliin jää miehen mentävä tila. Kaivulaite ei ollut maassa.

NN ei menetellyt käyttöohjeen edellyttämällä tavalla. Kun koneen tyhjäkäynti ei riittänyt painevuodon vuoksi pitämään jarruja lukittuina, kone lähti valumaan rinnettä alas.

Kuva 1. Kaivinkone paikassa, josta se lähti liikkeelle.

Pysäköitäessä kone on aina noudatettava käyttöohjeita:

- ”Kuljettaja ei saa poistua ohjaamosta ennen kuin kaivulaite on laskettu maahan ja seisontajarru ja käännön lukko on kytketty”.
- ”Poistuessasi koneen ohjaamosta estä koneen liikkeelle pääsy seisontajarrun, alas lasketun työlaitteen ja tarvittaessa pyörien eteen asetettujen esteiden avulla”.

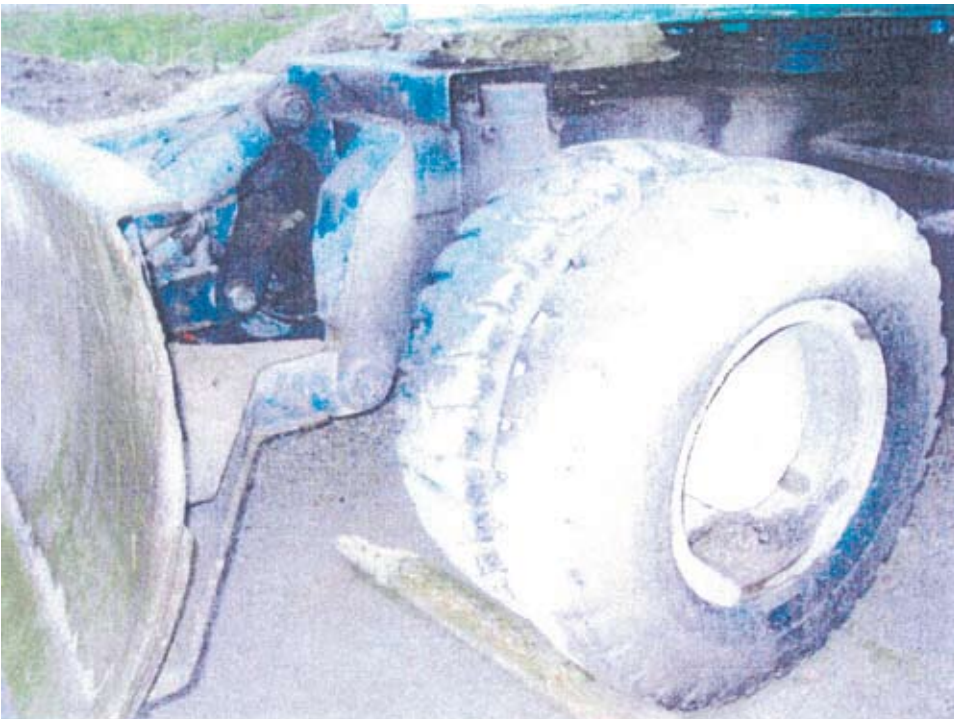
Miesten keskustellessa koneen jarruista alkoi kuulua narinaa ja kone alkoi ”valua” alamäkeen. NN oli yrittänyt kiivetä puskulevyn ja pyörän välistä ylös kaivinkoneen hyttiin tarkoituksenaan pysäyttää kone (kuvat 1 ja 2).

NN oli pudonnut kaivinkoneesta ja etupyörä oli kulkenut hänen ylitseen. Tämän jälkeen kone oli kulkenut vielä noin kolmen metrin matkan ja NN oli jäänyt vielä osin takarenkaan alle kun kone pysähtyi.

Kuva 2. Purkulevyn ja pyörän väli, josta kuljettajan oli tarkoitus nousta koneeseen.

Liikkuvasta koneesta käyttöohje opastaa:

- ”Älä koskaan hyppää koneeseen tai siitä pois.

Älä myöskään nouse liikkuvaan koneeseen tai poistu liikkuvasta koneesta”.
