Työpaikkaonnettomuuksien tutkinta (YTOT)

YTOT4/98

Rakentaminen

Teollisuusalueella rakennettiin uutta teräsrakenteista varastohallia.
Hallin kattoon oltiin asentamassa kattopeltejä. Asennustyössä
käytettiin myös henkilönostinta. Asentajana toiminut
yrittäjä nousi nostinkorista peltikatolle ja putosi
10 metrin korkeudelta maahan.

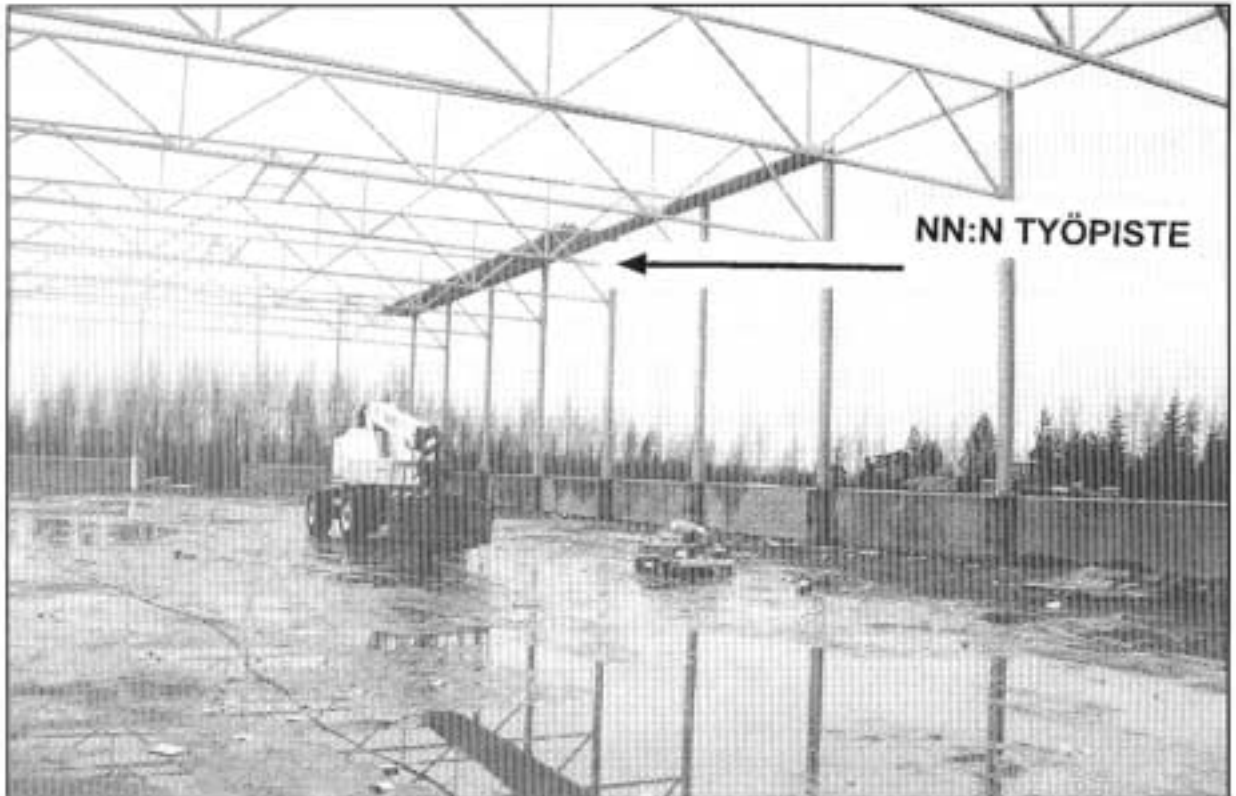
Kuva 1. Rakennustyömaa sokkelin sisäpuolelta. Kuvassa myös henkilönostin, jonka korissa NNI oli kattopellin kiinnityksen aikana.

NN siirtyi nostokorilla levyn keskiosan kohdalle työntääkseen levyä paikoilleen (kuva 1). Kun levy oli paikoillaan MM ampui levyn pään kiinni. Ampuessaan naulaimella siihen tuli toimintahäiriö, jolloin MM kääntyi selin toveriinsa korjatakseen toimintahäiriön. Naulapysäköä korjatessaan MM kuuli alhaalta mätkähdyn ja kääntyessään katsomaan hän havaitsi NN:n pudonneen.

NN oli todennäköisesti noussut korin reunalle osuen siitä asennettujen levyjen päälle ja pudoten tämän jälkeen maahan. Keskenpäisellä katolla ei ollut mitään putoamissuojauksia.

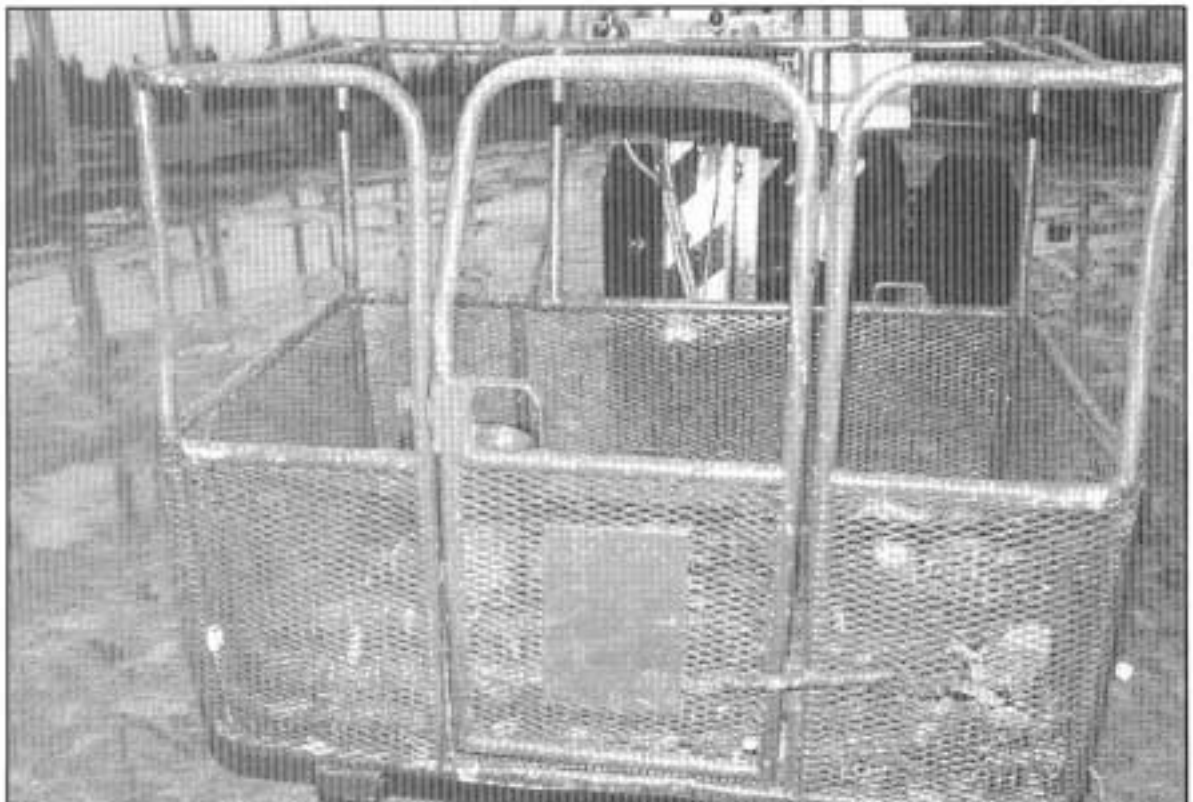
Kuva 2. Henkilönostimen kori.

Henkilönostin oli vuokrattu työmaalle kaksi päivää aikaisemmin ja sille oli tehty käyttöönottotarkastus. Henkilönostin oli vuositarkastettu noin 3 kuukautta aiemmin. Henkilönostimen korin portissa ollut lukko-mekanismi ei toiminut vaatimusten mukaisesti (portti ei pysynyt kiinni), josta NN ja MM olivat tietoisia (kuvat 2 ja 3), mutta sillä ei todennäköisesti ollut merkitystä tapahtumien kulkuun.
