Työpaikkaonnettomuuksien tutkinta (TOT)

28/98

Palavien ja palamattomien kemikaalien transitoliikennettä sataman alueella harjoittavassa yrityksessä sattui työtapaturma, jossa virhekytkennän seurauksena pääsi typpikaasua hiekkapuhaltajan hengitysilman joukkoon (paineilma-naamariin) aiheuttaen kuoleman

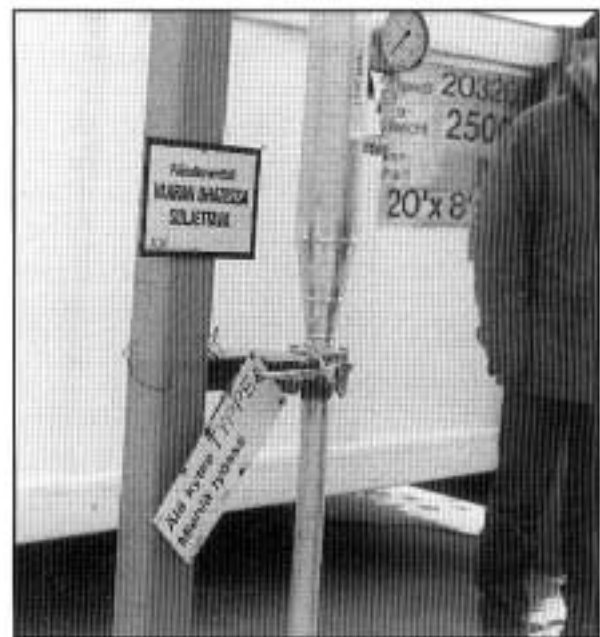
Kuva 1. Venttiili ja lähtevä typpiinjia, varoitustaulu.

Typpisäiliöön johtavan linjan palloventtiili suljetaan asentamalla venttiilin karaan abloy -lukko ja siihen päälle 10 cm x 30 cm kokoinen kilpi. Kilvessä lukee **ÄLÄ KYTKE TYPPEÄ; MIEHIÄ TYÖSSÄ!**

Lukinta toimikin lähinnä estämään ulkopuolisten toimenpiteet linjassa.

Venttiilin lukkoon oli kaikilla avain. Siten toisen työntekijän toimenpide oli toisen toimesta mahdollista purkaa.

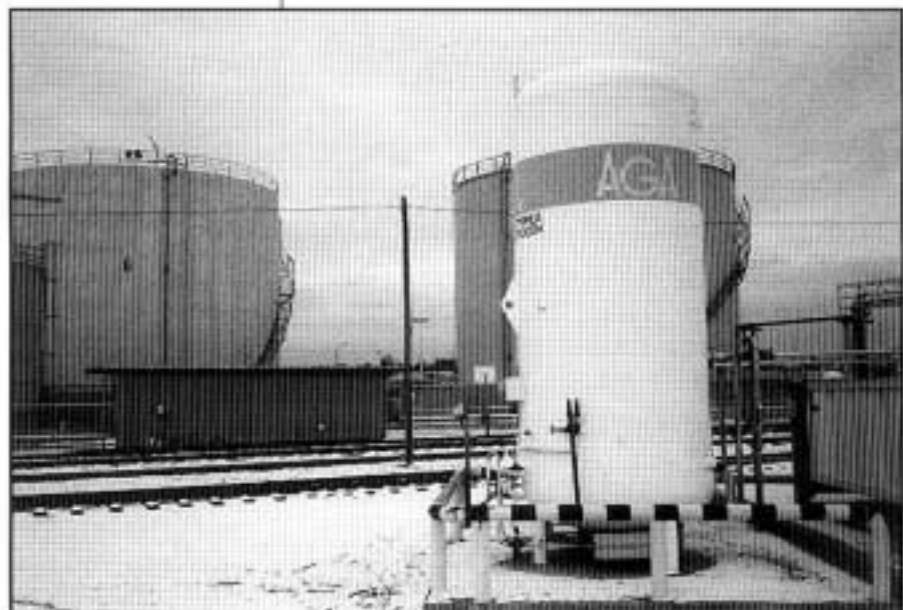
Kuva 2. Typpisäiliö, radan takana kompressorihuone.

Onnettomuuspäivän aamuna oli pumppumies NN laittanut paineilmakompressorin päälle, tarkoituksenaan linjan puhdistus ja tyhjennys tuestä. Tämä toimenpide oli toteutunut noin yhden tunnin ajan (kuvat 1 ja 2).

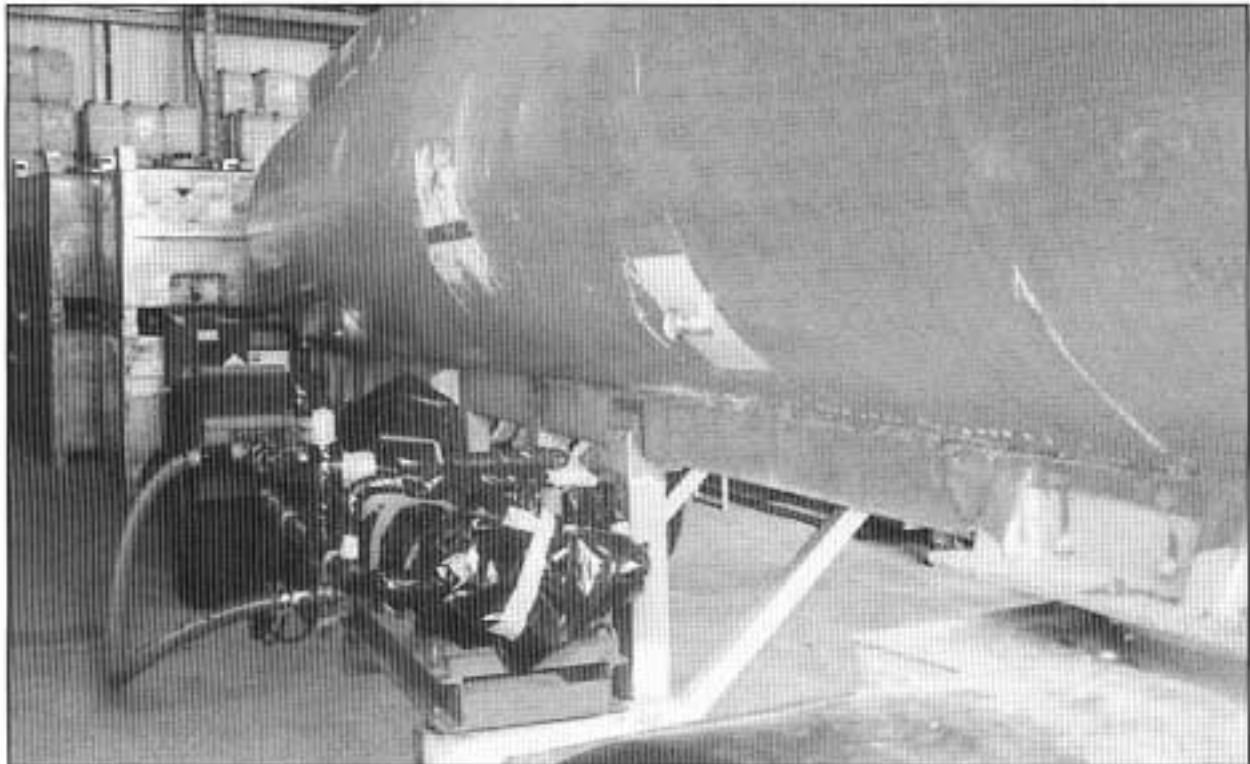
Kahvitaun jälkeen (n. klo 9.10) NN oli aloittanut hiekkapuhalluksen (laitteet SerSale valm.nro 39286 vm.-89, 0,2 m³) ja varustautunut hiekkapuhallushuppuun. Tämä työkohte oli ulkona avoimella paikalla noin 200 metrin etäisyydellä typpisäiliöstä. Näköesteenä on rakennuksia näiden kohteiden välillä.

Kuva 4. Hiekkapuhallettava säiliö. Ulkona työtapaturman sattuessa, ks. piirros, kohta 1.

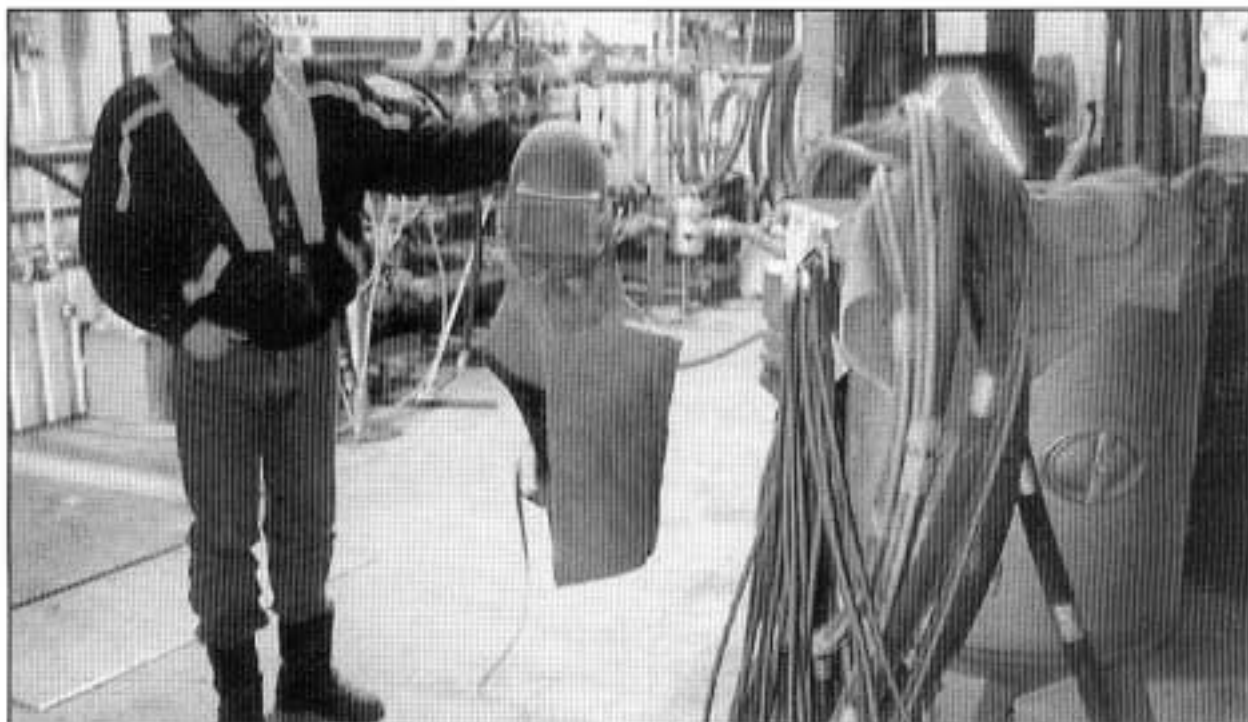
Kuva 5. Hiekkapuhalluslaitteet, huppu.

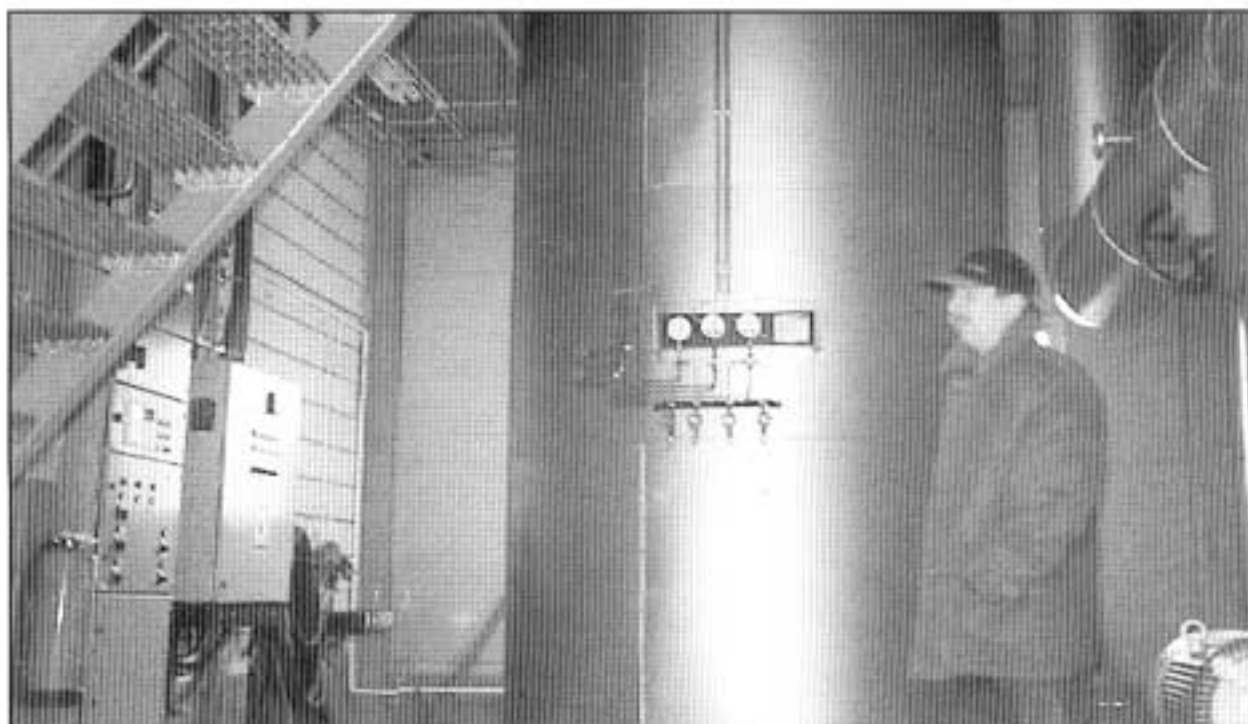
Toiset työntekijät olivat jatkaneet muita töitä ja MM oli kattilahuoneella suodattimen puhdistustyössä. Kattilahuoneella on merkivalot, jotka osoittavat paineilmakompressorin olevan päällä. MM:llä oli vaikeuksia saada auki muutamaa mutteria ja koska hänellä oli käytössään paineilmakäyttöinen mutterinväänin, hän oli mennyt laittamaan tyypin päälle eli avaamaan lukon ja poistamaan kilven. Kaikilla työntekijöillä oli avain samaan lukkoon. MM käytti mutteriväntimeen heti paineista tyypeä omaksutun käytännön mukaisesti. Koska tyypellä oli korkeampi paine, se sytytti paineilman yhteisestä linjasta ja kulkeutui hiekkapuhaltajan huppuun (kuvat 3—6).

Kuva 6. Kattilalaitos. Valvontatauluja, huoltokohte oikealla etualalla, kuvan ulkopuolella.
