Työpaikkaonnettomuuksien tutkinta (TOT)

36/98

Myyntimies ajoi perääntörmäyksen seurauksena mikroautoradalla voimakkaasti rengasvalliin. Seurauksena oli sydänpysähdys, aivojen laaja-alainen hapenpuutevaurio ja menehtyminen 10 kuukauden kuluttua tajuihinsa tulematta.

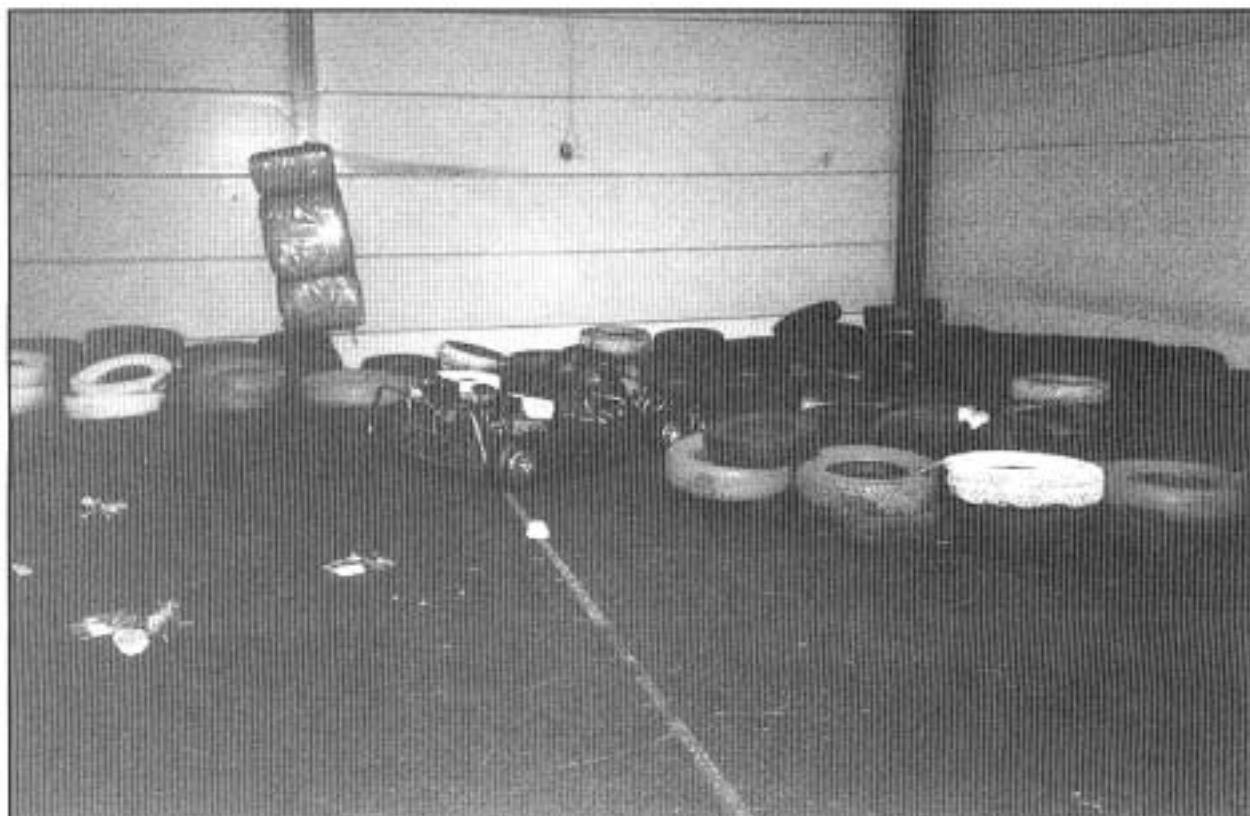
Kuvaa 1. Ulosajopaikka.

Törmäys rengasvalliin

Rengasvalliin suistuminen aiheutui takana ajaneen ohitustilanteesta tapahtuneesta törmäyksestä edellä ajaneen NN:n autoon.

Auton etupuskurin vasen pää taipui törmäyksessä rengasvalliin, muuten autot eivät vaurioituneet.

Ajo-ohjeissa on korostettava autojen törmäysten ja radalta suistumisten vaaratekijöitä. Valvonnan tulee puuttua ohjeiden vastaiseen ajoon.

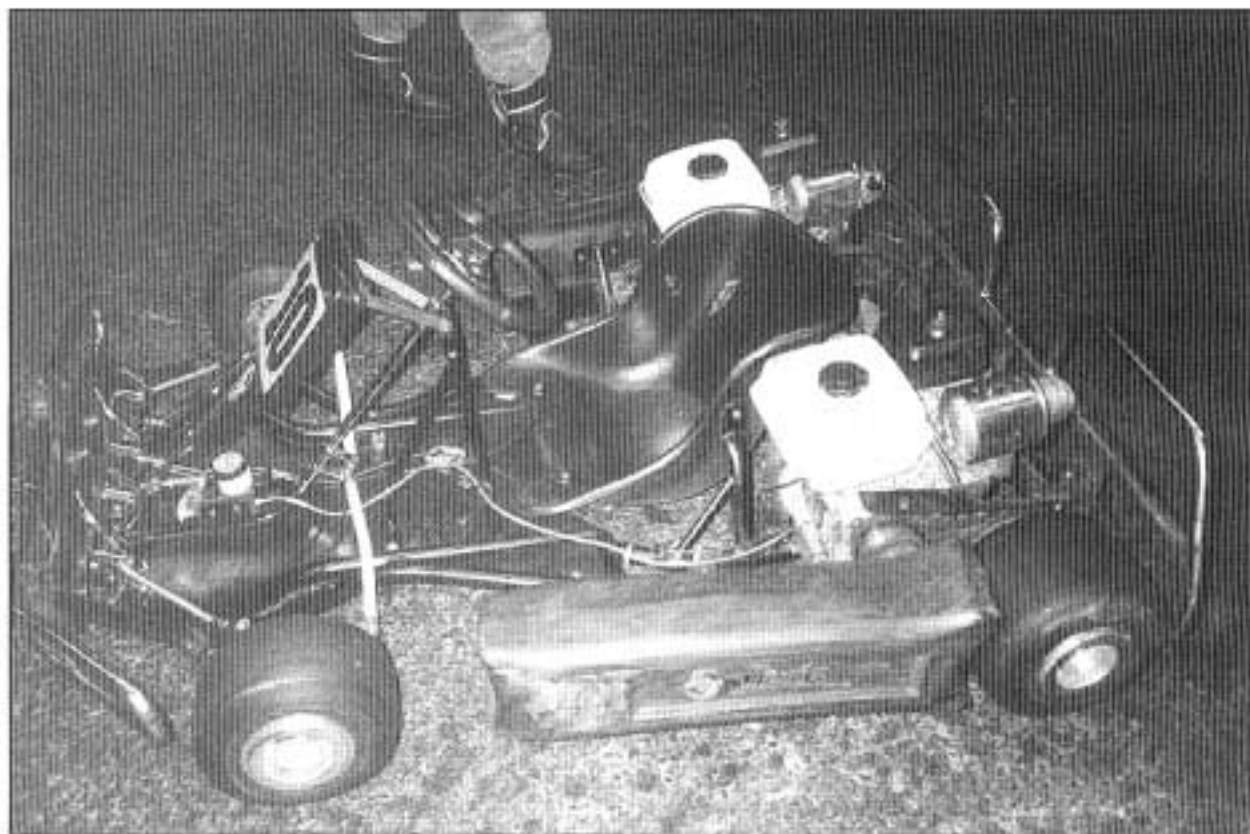
Kuva 2. Mikroauto.

Autojen varustus

Törmäyksessä ajaja heilahtaa voimakkaasti, koska autoissa ei ole turvavöitä eikä päätukia. Autojen renkaat ovat sileät, puskurit jäykät.

Autot tulisi varustaa

- päätä tukevilla istuimilla
- turvavöillä
- törmäyksessä joustavilla puskuireilla.
