Katastrofiluontoisten työtapaturmien tutkintajärjestelmä
Työpaikkakuolemantapausten tutkinta

23.3.1989

7/88 Eteenpäin syöksähtänyt trukki ruhjoi työntekijän

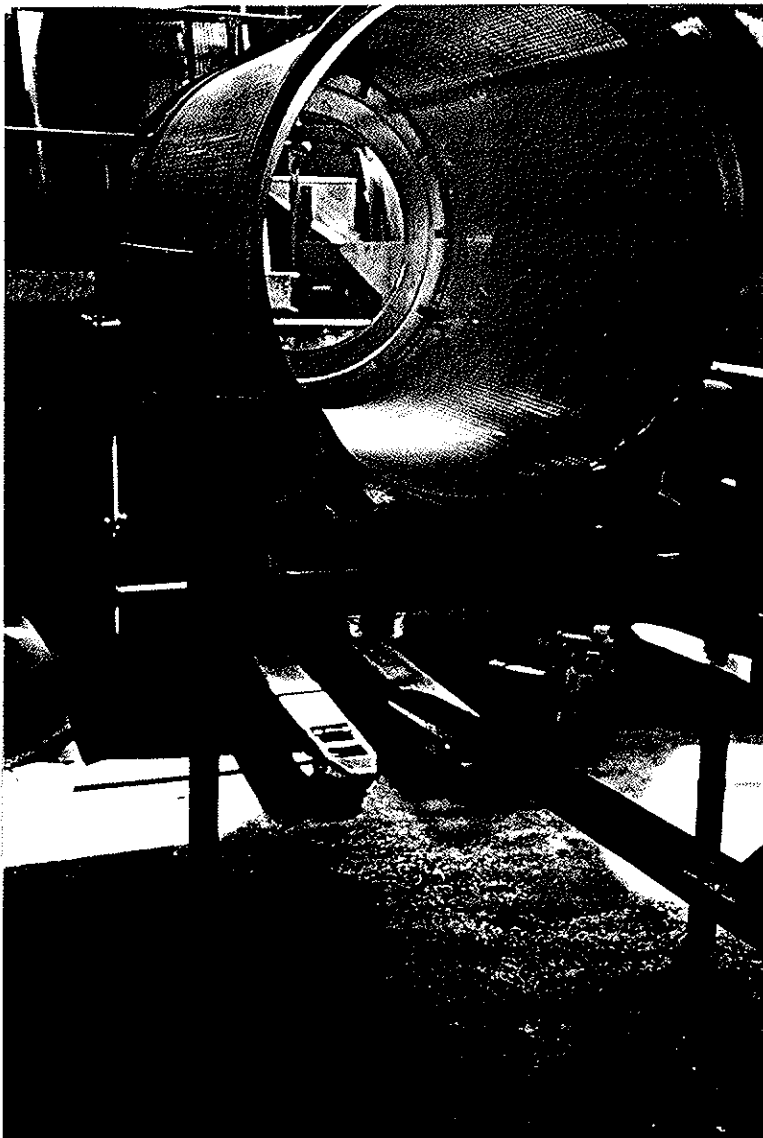
Kuva 3. Siirrettävä vedenerotinrumpu, pumppukärryn haarukat sekä trukin haarukat rummun alla.

Suuren vedenerotinrummun siirtämiseen ei käytetyn, sähköisen haarukkatrukkin haarukat ylettyneet koko matkalle. Tästä syystä jouduttiin käyttämään pumppukärryä tukemaan rummun toista päätä kuljetuksen aikana. Valittu menetelmä on hankala ja vaatii hyvää synkronointia trukin kuljettajan ja pumppukärryllä ohjaavan henkilön välillä.

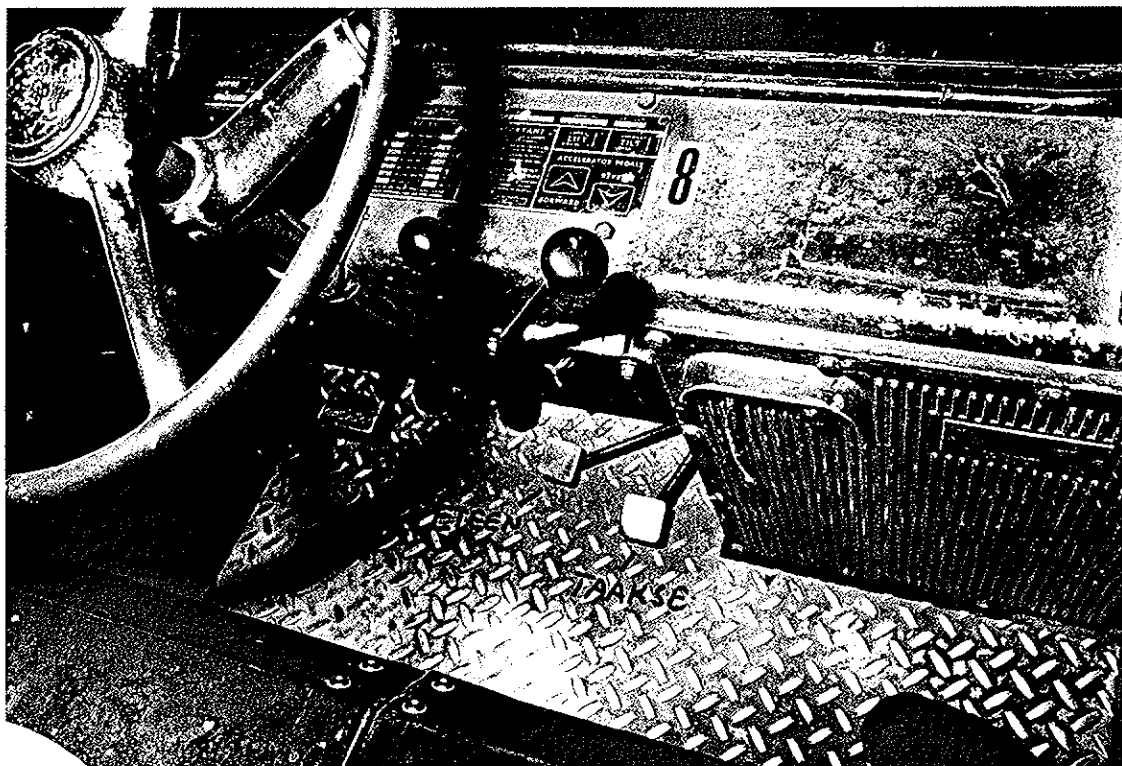
Kuva 4. Kuva käytetyn trukin ohjaamosta. Poljinten toiminnot merkitty kuvaan.

Työssä käytetty trukki oli vanhanmallinen. Siinä on kaksi rinnakkaista polkusta, joista vasemmanpuoleinen on tarkoitettu liikelle eteenpäin ja oikean-

puoleinen liikelle taaksepäin. Äärimmäisenä vasemmalla on jarrupoljin (kuva 4). Trukin polkusjärjestys poikkeaa auton vastaavasta järjestyksestä. Trukkeissa on yleensäkin erilaisia polkusjärjestelmiä trukkimallista riippuen.

Mahdollisesti työnjohtaja on epähuomiossa painanut poljinta, joka kuljettaa trukkia eteenpäin tarkoittaessaan taaksepäin kuljettavaa poljinta. Trukki on samalla työntänyt rumpua kohti NN:ää ja telineitä. Tällöin työnjohtaja on hätäntynyt ja yrittänyt joko jarruttaa tai saada trukin liikkumaan taaksepäin. Hän on jälleen ilmeisesti painanut trukkia eteenpäin kuljettavaa poljinta. Silminnäkijän mukaan trukki oli tehnyt kaksi syöksyä eteenpäin.
