12/91

Työntekijä kuoli jäätyään purettaessa pudonneen tiiliseinän osan alle

## **työpaikkaonnettomuuksien tutkinta (TOT)**

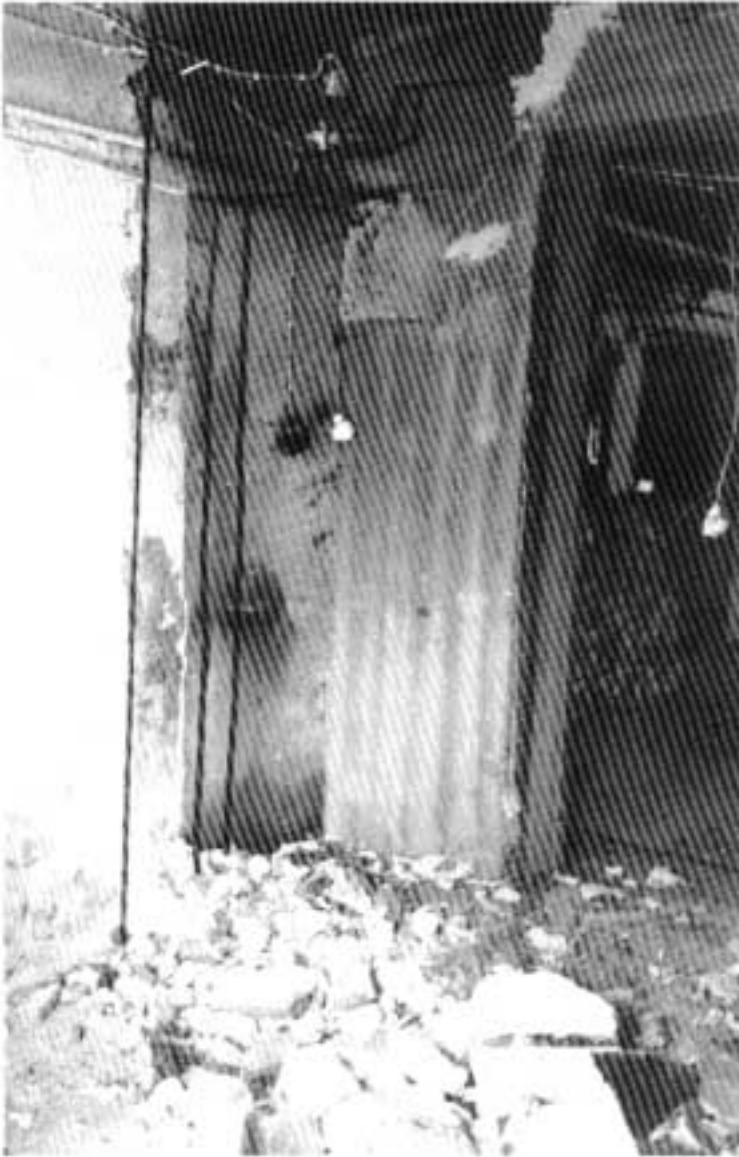
Kuva 1.

Kaatonut seinänpätkä hahmoteltu kuulustelun perusteella.

Seinän purku aloitettiin alhaalta ja tueksi K.K jätti vain yhden tiilen pilarin. Tähän johti ilmeisesti se, että seinää oli jo aiemmin purettu alaosaan. K.K kertoi, että hän otaksui seinän yläosassa olevan tartuntoja mm. kattoon. Näin ei kuitenkaan ollut ja kun purku oli edennyt riittävän ylös, tuki kattoon rajoittuvine seinäosineen kaatui.

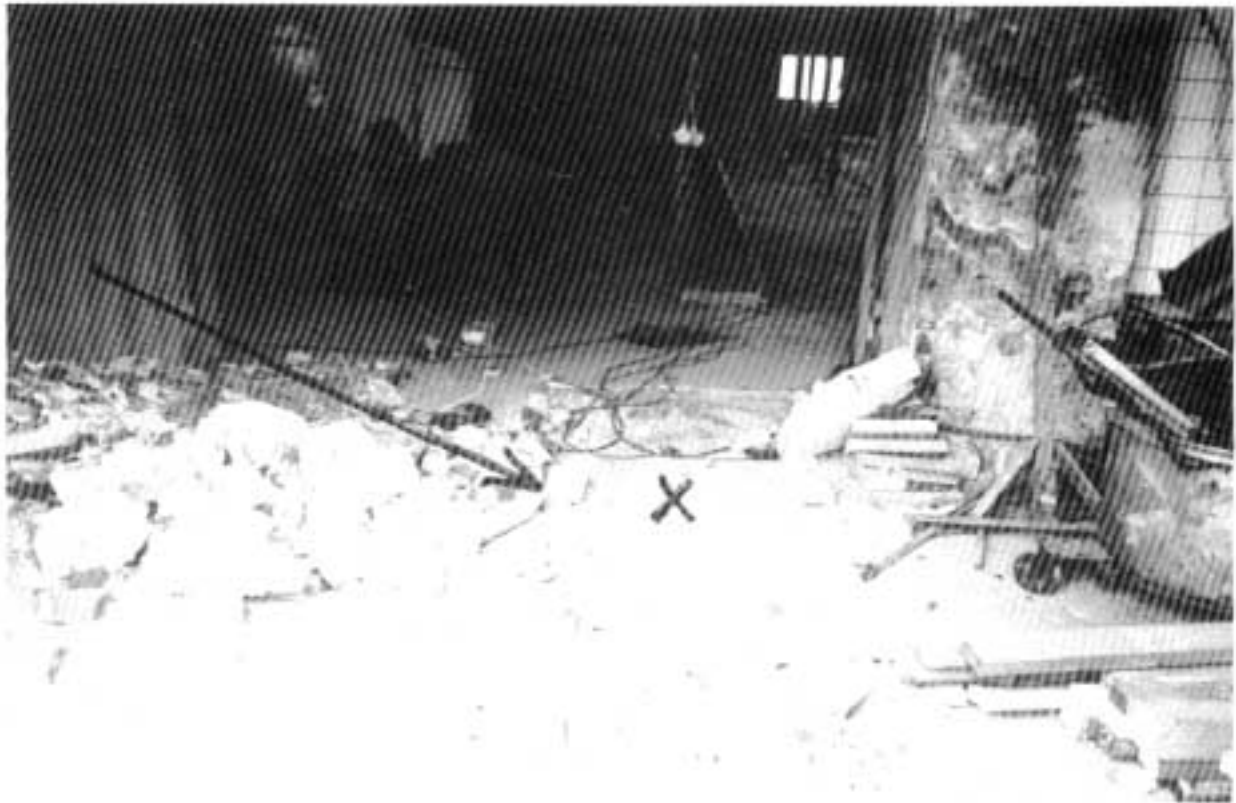
Kuva 3. X = N.N:n työskentelypaikka — = seinän kaatumissuunta.

N.N puhdisti irtipiikattuja tiilejä vajaan kahden metrin päässä purkukohtasta. Tästä hän ylettyi helposti ottamaan irrotetun tiilen. N.N ei reagoinut mitenkään M.M:n kehoitukseen siirtyä kauemmaksi. Seinäosa ei pudonnut alas vaan kaatui tuen irrottua seinästä. Siten kattoon rajoittunut suurin seinäkappale ylettyi iskemään 2 metrin päässä olevaan N.N:ään.

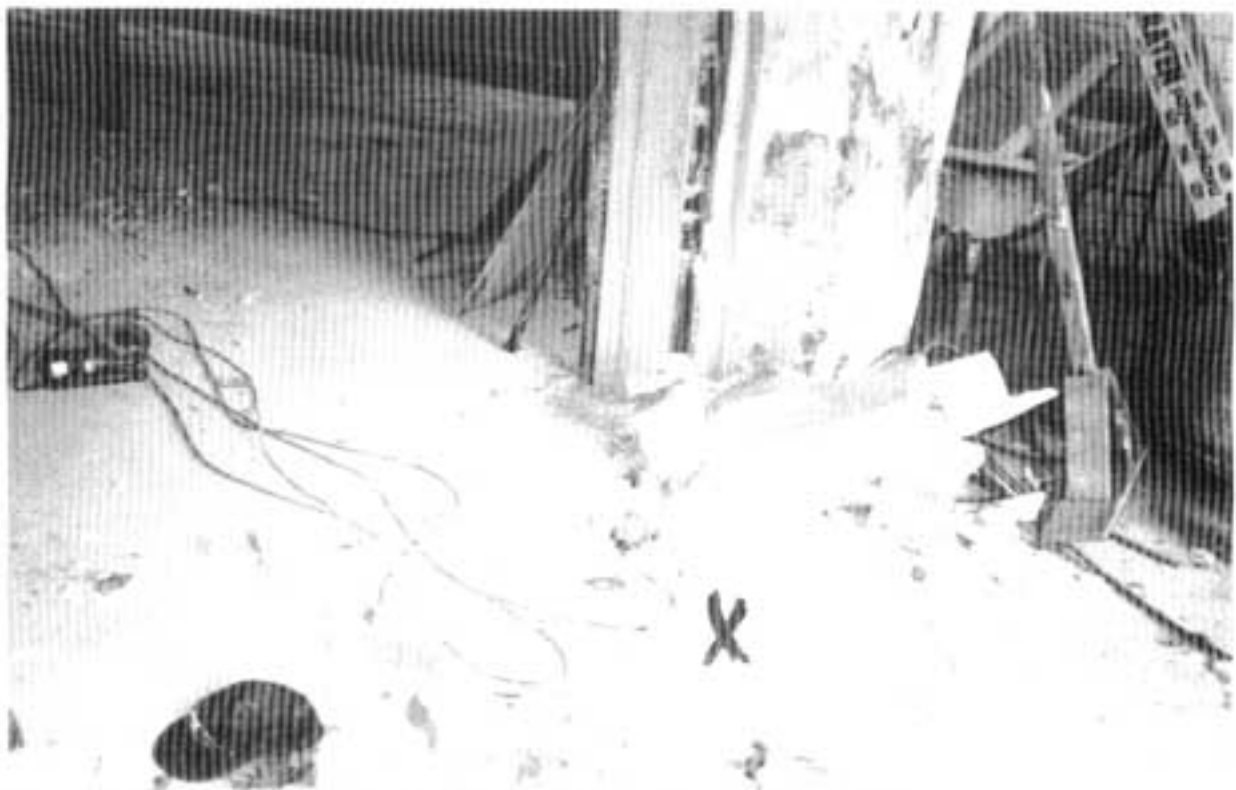
Kuva 4. X = N.N:n työskentelypaikka ja N.N:n päälle pudonnut lohkare.
