11/91

Hiekkapuhaltaja kuoli avattuaan paineelisen hiekkapuhalluskellon

## **työpaikkaonnettomuuksien tutkinta (TOT)**

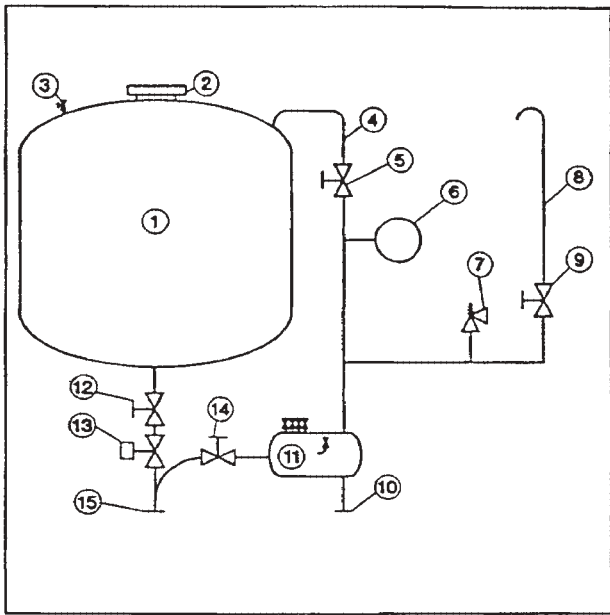
Piiirros 1

### Hiekkapuhallussäiliön putkistokaavio

- 1) Säiliö
- 2) Täyttöaukon laippa
- 3) Varmistusventtiili
- 4) Paineilman syöttöputki
- 5) Sulkuventtiili
- 6) Painemittari
- 7) Varoventtiili
- 8) Tyhjennysputki
- 9) Sulkuventtiili
- 10) Kompressorin letkuliitäntä
- 11) Vedenerotussäiliö
- 12) Sulkuventtiili (4 kpl)
- 13) Säätöventtiili (4 kpl)
- 14) Sulkuventtiili (4 kpl)
- 15) Hiekkapuhallusletkun liittämä (4 kpl)

- Hiekkapuhallus keskeytetään ja kompressori pysäytetään. Hiekkapuhalluksen säätöventtiilit (piirros 1, osa 13) sulkeutuvat automaattisesti.
- Paine lasketaan pois avaamalla tyhjennysputken (8) sulkuventtiili (9). Syöttöputken (4) sulkuventtiili (5) on jo valmiiksi auki.
- Paineettomuus tarkistetaan painemittarista (6).
- Kompressori- ja hiekkapuhallusletkut irrotetaan (10 ja 15).
- Säiliö siirretään trukilla täyttöpaikalle.
- Säiliön päälle kiivetään.
- Säiliön paineettomuus varmistetaan varmistusventtiilistä (3).
- Täyttöaukko (2) avataan.
- Aukosta lasketaan säiliöön hiekkaa satamanosturilla siirrettävästä hiekkasii-losta.
- Hiekkaa lisätään kerran päivässä ruokatunnin aikana.

Kompressori oli käynnissä ja se oli kytketty letkulla säiliön liitosputkeen (piirros 1, osa 10, kuva 1). Syöttöputken sulkuventtiili (5) oli auki. Tyhjennysputken sulkuventtiili (9) oli kiinni. Säiliön alla on neljä venttiilisarjaa, joihin kuhunkin kuuluu kolme venttiiliä ja hiekkapuhallusletkun liittämä (12, 13, 14 ja 15). Kaksi venttiilisarjaa oli käytössä ja venttiilit olivat auki.

Telakka-altaassa, K.K:n ja N.N:n alapuolella oli kolme samaan työryhmään kuuluvaa, joista joku (tutkinnassa ei selvinnyt kuka) aikoi tyhjentää hiekkapuhallussäiliön paineesta tai käyttää säiliötä johonkin tarkoitukseen. Säiliöön jäi kuitenkin painetta, koska syöttöputken venttiili (5) oli suljettu. Tyhjennysventtiili (9) oli avattu, jolloin ainstaan vedenerotussäiliö (11) tyhjentyi.

Säiliön ja painemittarin väliseen putkeen oli asennettu sulkuventtiili, jonka nimelliskoko on DN 50 (piirros 1, osa 5). Venttiilin ollessa kiinni painemittari ei näyttänyt säiliön painetta. Venttiilistä ei ole mainintaa käyttöönottotarkastuksen pöytäkirjassa eikä missään muussakaan säiliön asiapaperissa.

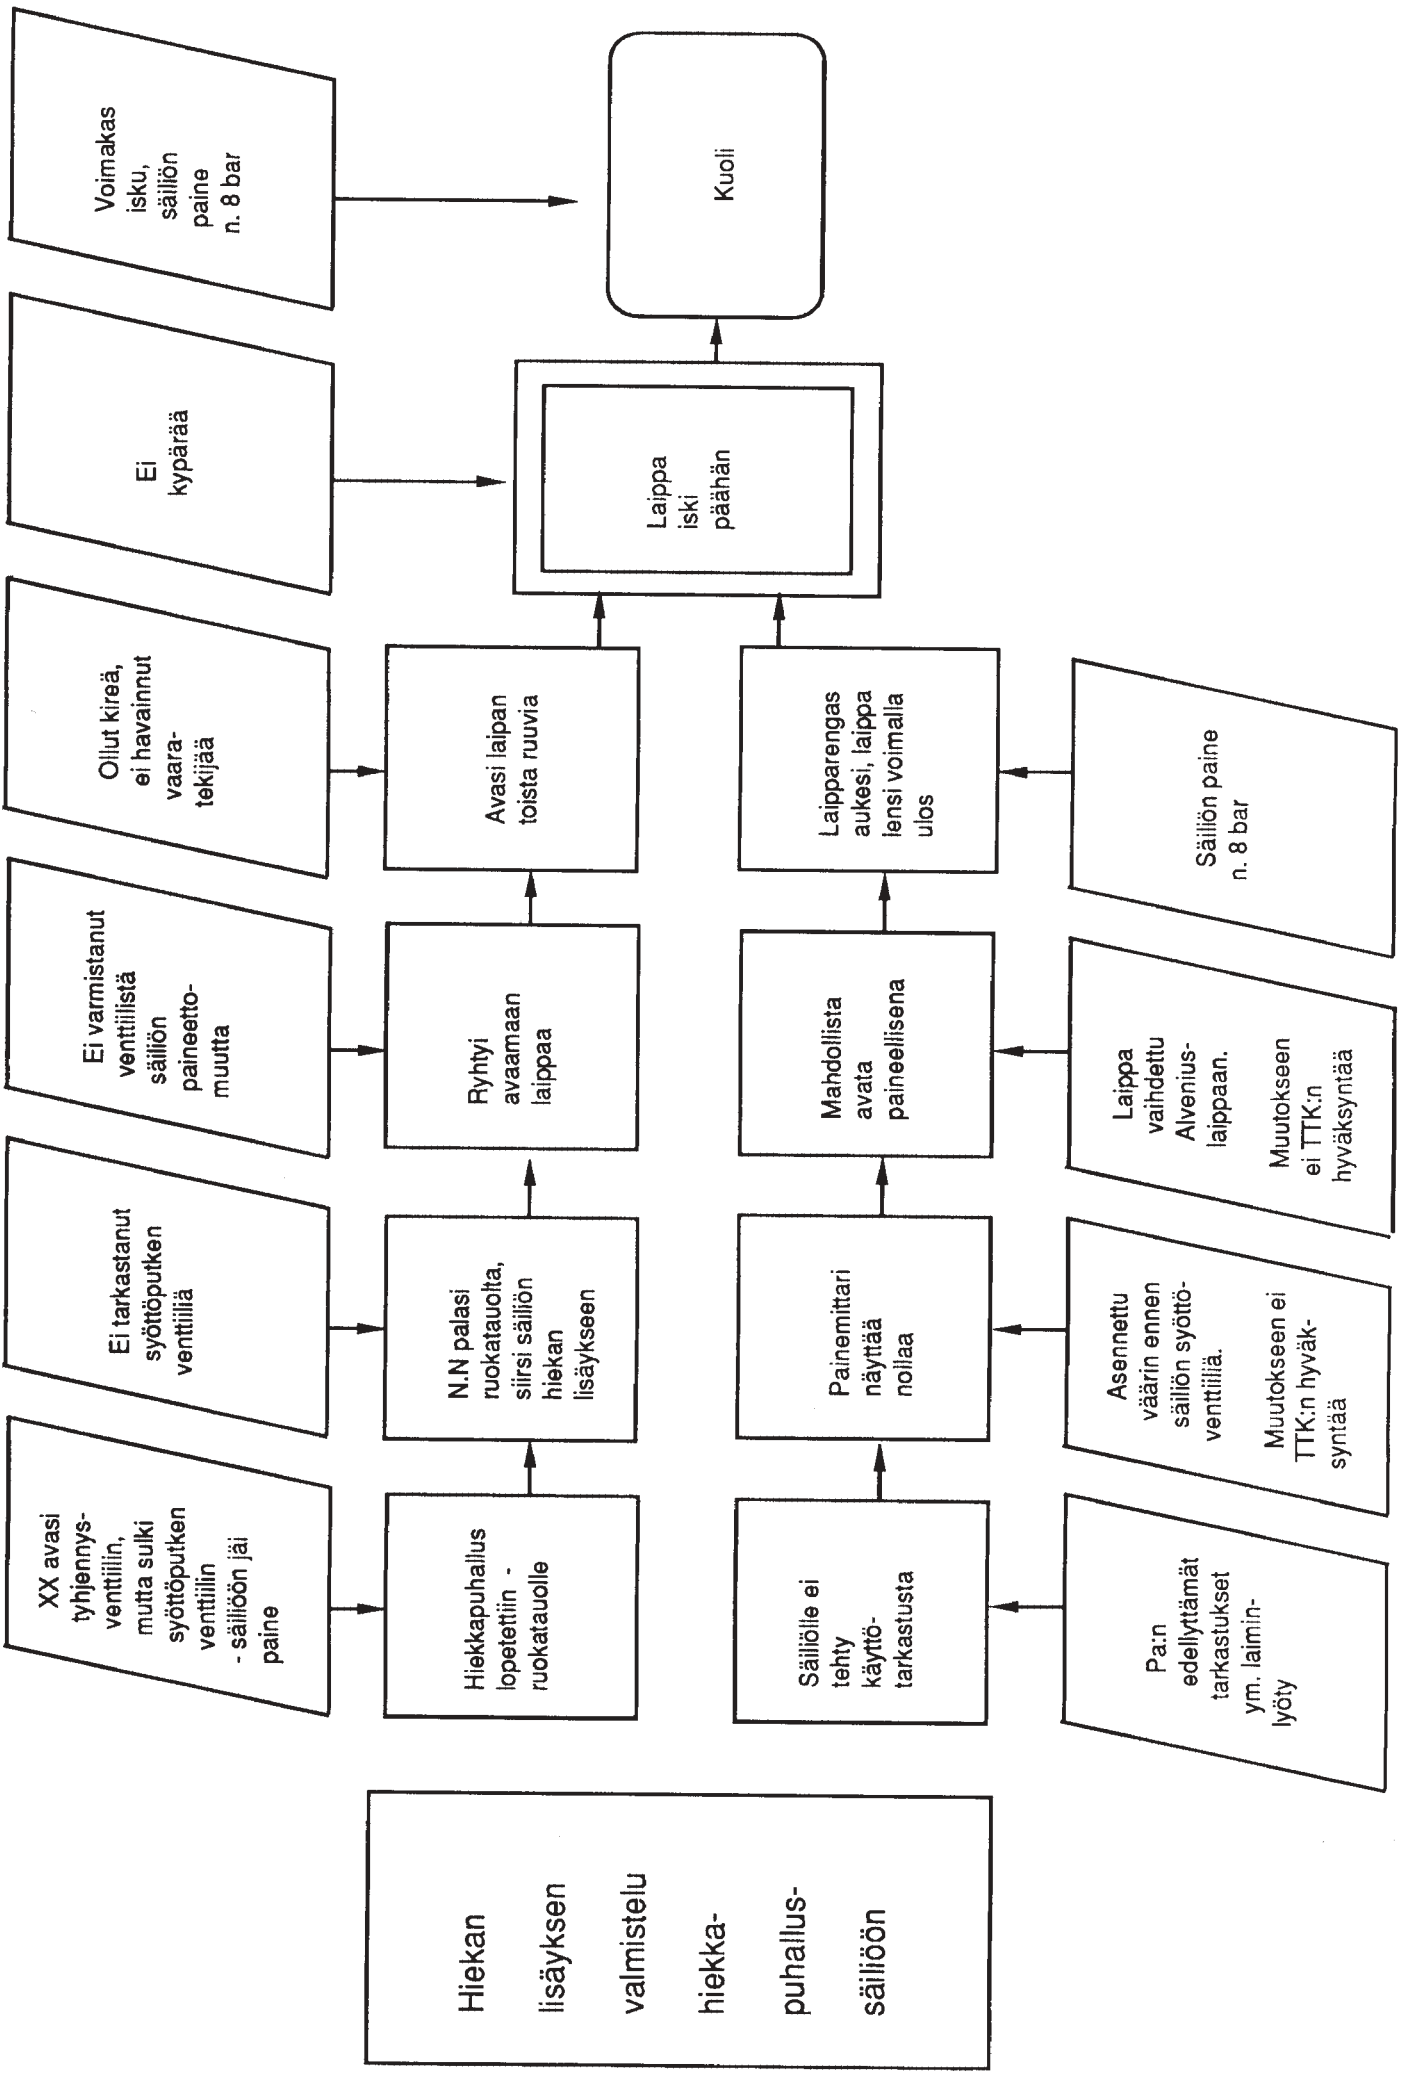
Kaavio tapahtumista ja tapaturmatekijöistä  
Piirroksia  
Valokuvia

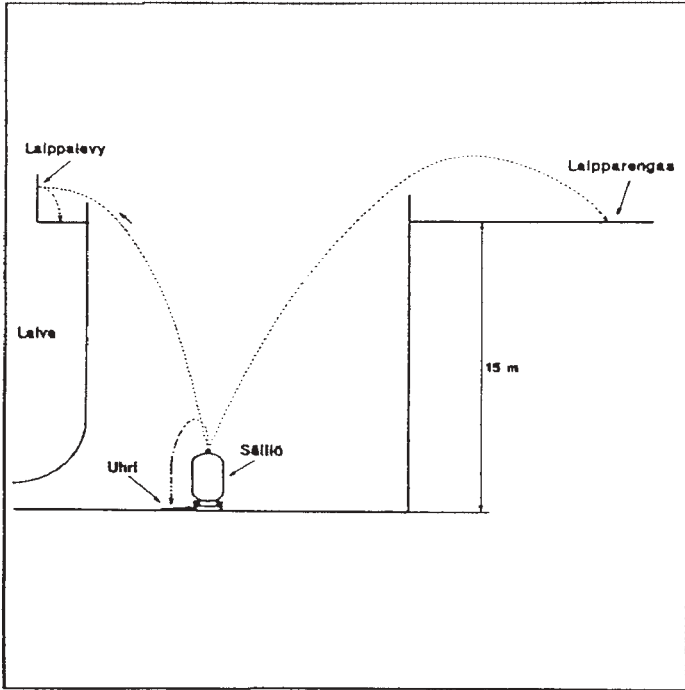
**Piirros 2**  
Onnettomuustapahtuma

Silminnäkijöiden mukaan kuului kova pamaus, ja N.N:n nähtiin pyörivän ilmassa usean metrin korkeudessa. Laipan osat olivat iskeneet N.N:ää päähän ja hän oli saanut välittömästi surmansa. Laippalevy oli iskeytynyt laivan kannella olevan hytin kylkeen ja laipparengas oli lentänyt altaasta ylös telakka-alueelle (piirros 2, kuva 3).

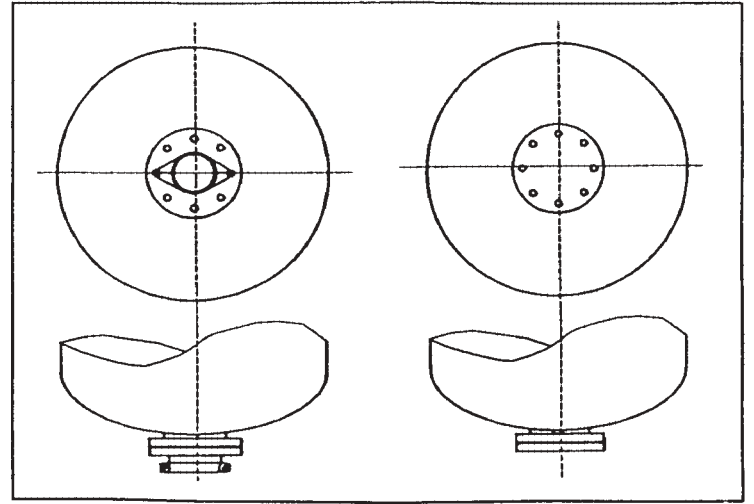
**Piirros 3**  
Täyttöaukon laippa  
Vasemmalla TTK:n hyväksymä, oikealla todellinen laippa

Säiliön yläosaan, täyttöhteeseen oli asennettu ns. alveniuslaippa, joka oli kiinnitetty kahdella ruuvilla (kts. piirros 3). Laippa voitiin avata kiinto- tai jakoavaimella. Alveniuslaippa oli asennettu helpottamaan avaamista. Laippa oli mahdollista avata vaikka säiliössä oli painetta.

Laipalle ei oltu pyydetty TTK:n (Teknillinen Tarkastuskeskus) hyväksyntää. Säiliön rakennesuunnitelman hyväksymispäätöksessä RS 1673-88 on alveniuslaipan tilalla tavallinen umpilaippa, joka kiinnitettiin kauluslaippaan kahdeksalla ruuvilla. Alveniuslaipasta ei ole mainintaa rakennetarkastuspöytäkirjassa eikä missään muussakaan säiliön asiapaperissa.

Työtapaturman välitön syy oli täyttöaukon laipan avaaminen paineellisena. Laippa oli kiinnitetty kahdella ruuvilla ja se oli mahdollista avata paineellisena.

Säiliön täyttöyhteen laippa oli vaarallinen. Sen sai auki paineellisena.

- Hiekkapuhalluskellojen täyttöaukkojen laippojen rakenne tulee muuttaa sellaiseksi, ettei niitä voida avata säiliön ollessa paineellinen. Tarkemmat ohjeet laipan rakenteesta antaa Teknillinen tarkastuskeskus.
- Painemittarin sijainnin on oltava sellainen, että puhalluskellon todellinen paine on siitä luettavissa riippumatta tilanteesta.
- Puhalluskellon uudelleen käyttöönotto edellyttää Teknillisen Tarkastuskeskuksen tarkastuksen.
- Pa:n määräämät tarkastukset
  - muutoksista
  - käyttöönotosta.
- Hiekkapuhalluskellojen käyttäjien tehtävät tulee tarkasti määritellä ja käyttäjille tulee antaa asianmukainen koulutus.

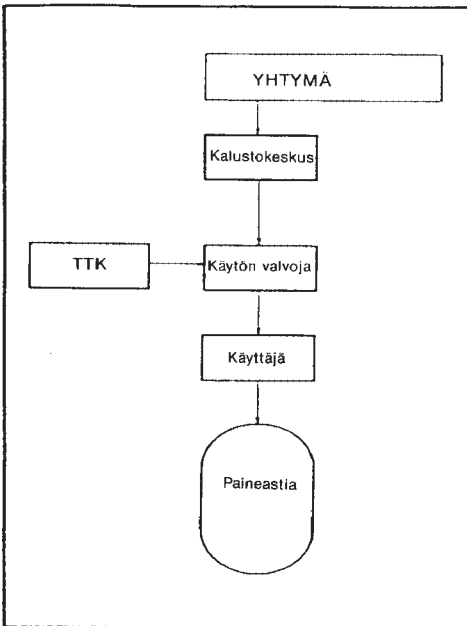
**Piirros 4**  
Paineastian käyttöturvallisuuden kannalta  
asiallinen organisaatio

Paineastian haltijan, käytön valvojan ja käyttäjän tulee olla keskenään sellaisessa organisatorisessa suhteessa, että säiliön käyttö voi olla asianmukaista. Piirroksessa 4 on esitetty painesäiliön käyttöturvallisuuden kannalta asiallinen organisaatio.

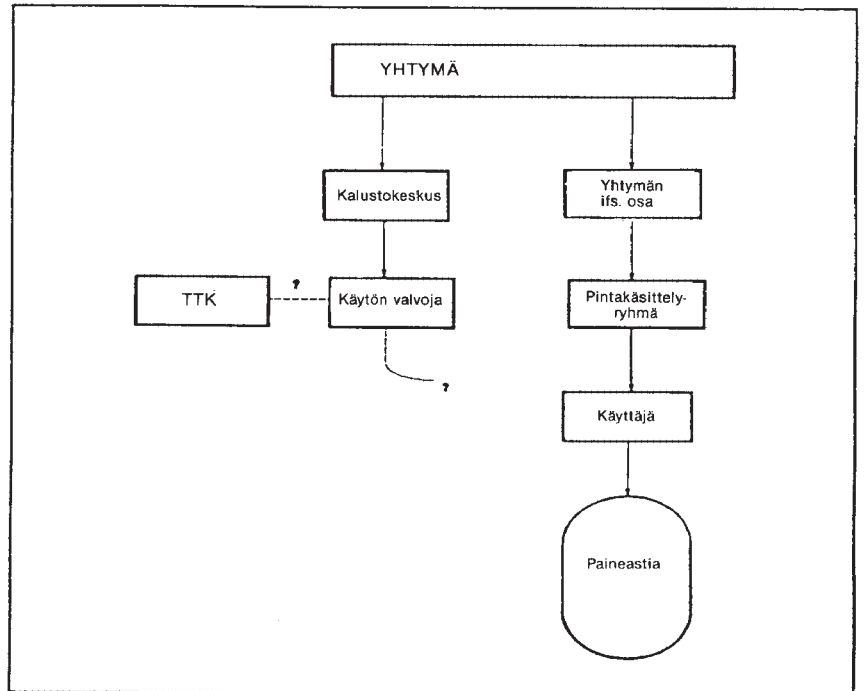
**Piirros 5**  
Todellinen organisaatio

Todellisuudessa organisaatio oli säiliön käyttöönoton alusta lähtien piirroksen 5 mukainen. Käytön valvoja ei voinut hoitaa tehtäviään. Säiliö oli paineastiamääräyksiä tuntemattomien tai merkitystä ymmärtämättömien henkilöiden käsissä. Säiliölle tehtiin muutoksia ja tarkastukset jäivät tekemättä.

Säiliön käytön valvoja ei hoitanut tai voinut hoitaa tehtäviään, koska säiliö ei ollut hänen henkilökohtaisessa valvonnassaan. Painesäiliön haltija ei huolehtinut painesäiliön määräysten mukaisesta käytöstä. Edellä mainituista syistä oli mahdollista tehdä säiliöön vaarallisia asennuksia sekä jättää paineastiamääräysten vaatimat ilmoitukset ja tarkastuspyynnöt TTK:lle tekemättä.

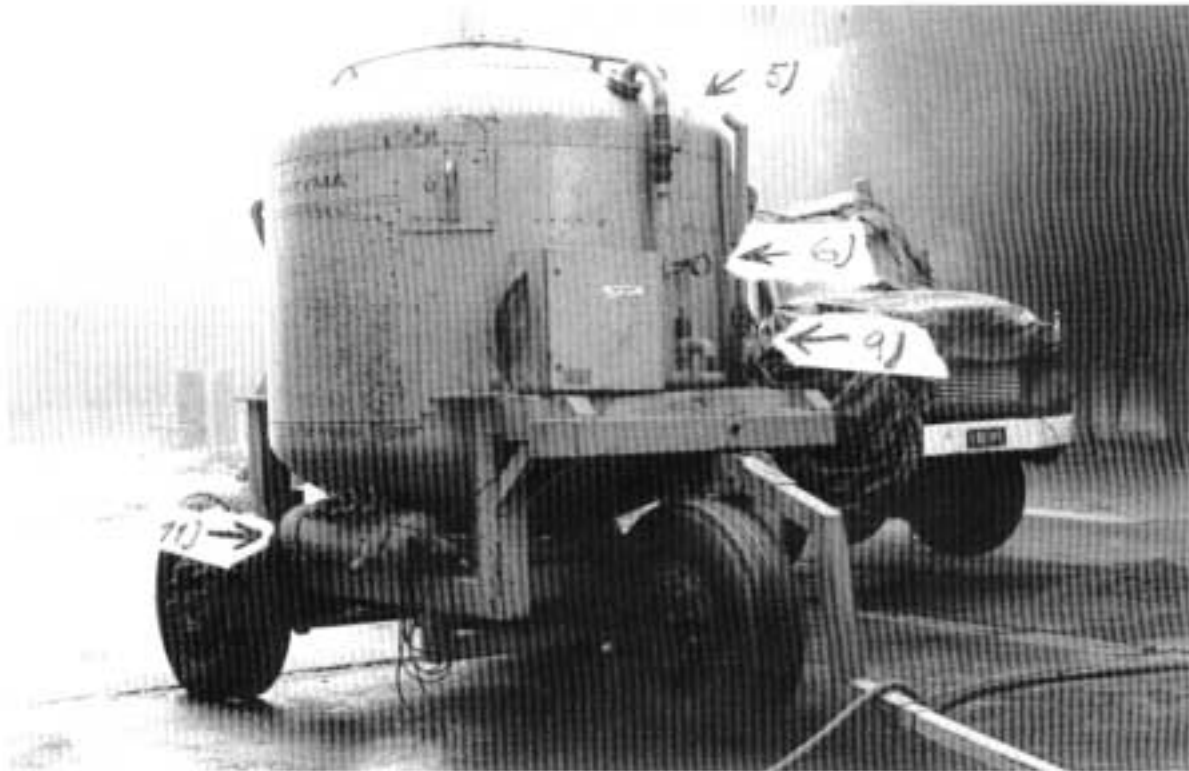
Kuva 1. Hiekkapuhalluskello

Viimeisen tarkastuksen (käyttöönottotarkastus v. 1989) jälkeen säiliöön oli tehty kaksi merkittävää muutosta. Täyttöaukon laippa oli vaihdettu, ja paineilman syöttöputkeen oli asennettu sulkuventtiili (ks. kuva 1, osa 5).

Säiliön paineilman syöttöputkeen jälkeensä asennettu sulkuventtiili (kuva 1, osa 5) johti käyttäjää harhaan, varsinkin kun se poikkesi muista hiekkapuhalluskelloista; toisessa työmaalla käytössä olleessa säiliössä sitä ei ollut.

- 5) sulkuventtiili
- 9) tyhjennysputken sulkuventtiili
- 6) painemittari
- 11) vedenoerotussäiliö

Kun joku viime mainituista aikoi tyhjentää säiliöstä paineen, käänsi hän jostain syystä venttiilin (5) kiinni- asentoon. Avatessaan venttiilin (9), tyhjensi ainoastaan ve-

denerotussäiliö (11). Samalla kuului säiliöstä (11) purkautuvan ilman suhinaa, mistä sai helposti sen mielikuvan, että ilma tyhjentyi myös hiekkapuhallussäiliöstä.

Painemittari näytti nolaa ja letkut olivat irti. Nämä seikat antavat vaikutelman siitä, että hiekkapuhallussäiliö oli paineeton. Ilman sulkuventtiilin (5) olemassaoloa ei säiliössä voi olla painetta, kun letkut ovat irti tai painemittari (ehjä) näyttää nolaa.

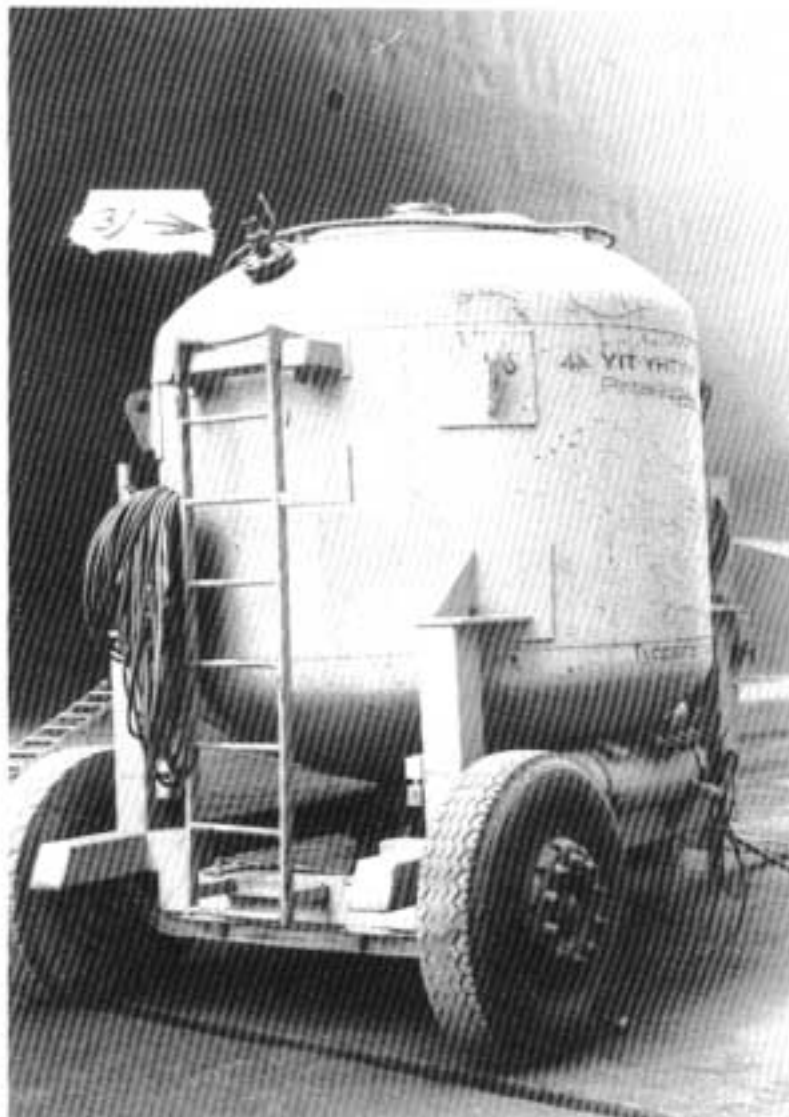
Kuva 2.

N.N kiipesi säiliön päälle. Hän ei varmistanut varmistusventtiilistä (3, kuva 2) säiliön paineettomuutta. Hän alkoi avata laippaa (osa 2, kuva 3) jakoavaimella ja ehti avata laipan kahdesta ruuvista toisen.

- Tikkaat, 3) varmistusventtiili

N.N ei varmistanut paineettomuutta säiliön päällä olevasta varmistusventtiilistä (3). Kerrotun mukaan hiekkapuhaltajilla ei ollut tapana käyttää varmistusventtiiliä.

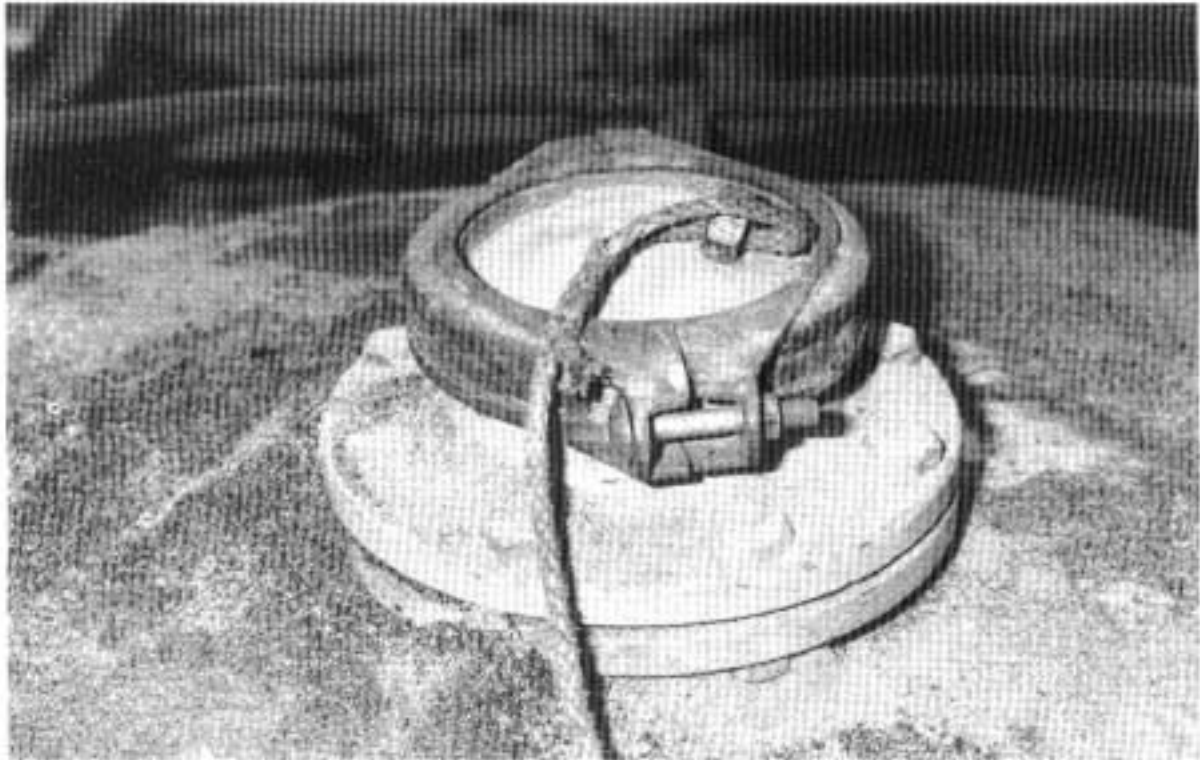
Kuva 3. Ns. Alveniuslaippa, laipparengas, sen sisällä laippa

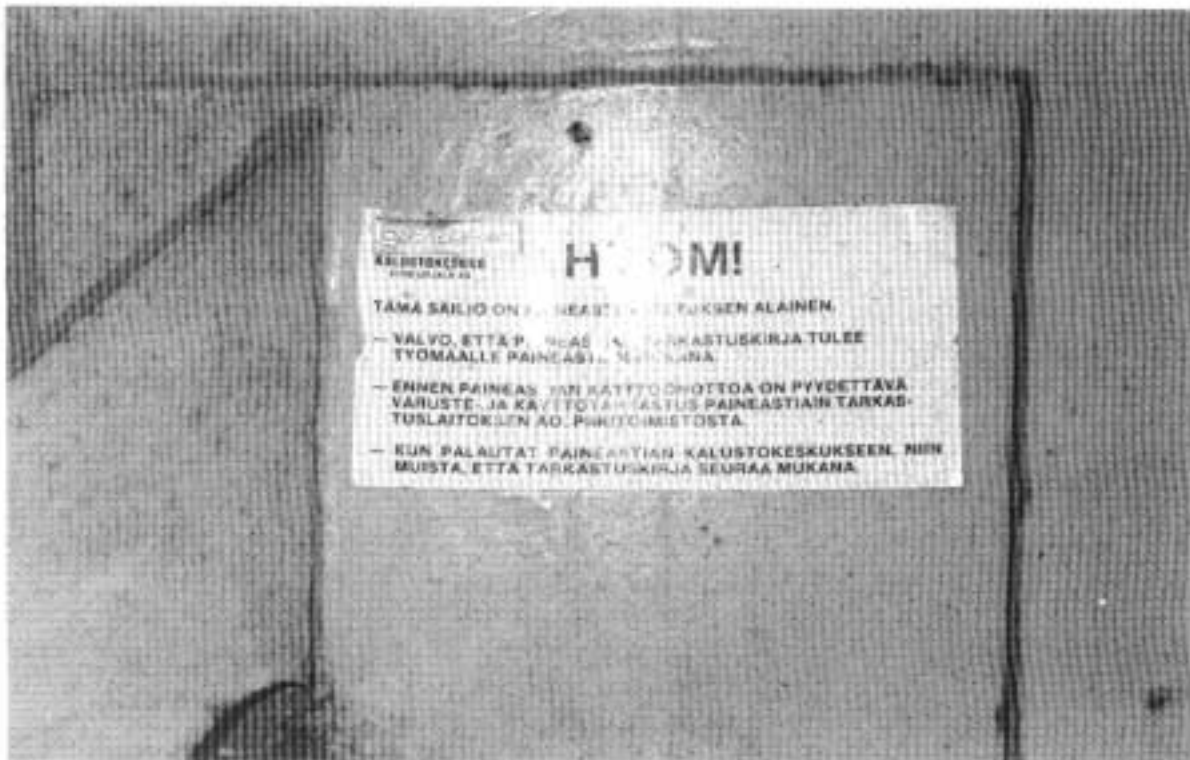
Säiliön kylkeen on liimattu kalustokeskuksen laatima tarra (kuva 4), jossa mm. kehoitetaan pyytämään tarkastus säiliön siirron yhteydessä. Tarralla ei kuitenkaan ole ollut toivottua vaikutusta, koska tarkastuksia ei oltu pyydetty.

Kuva 4. Tarra käyttötarkastuksesta.
