TOT-RAPORTTI

TOT 6/07

Tehdaspalvelupäällikkö poisti koneen häiriötä ja jäi koneen puristamaksi

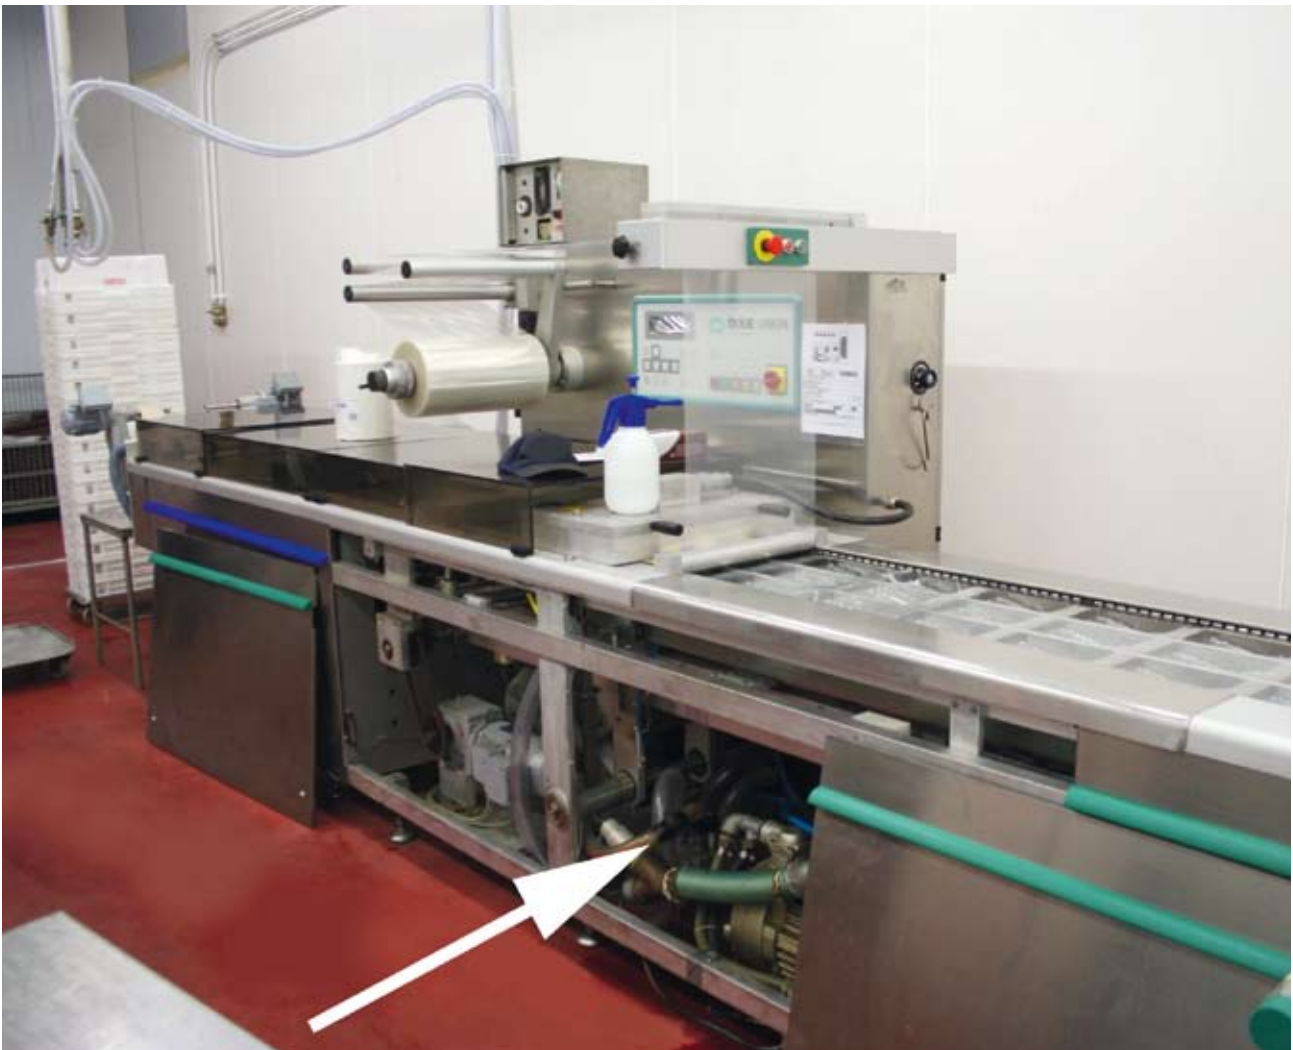
Kuva 1. Yleiskuva; nuoli osoittaa puristumiskohtaa (kuvasta on poistettu tunnisteet).

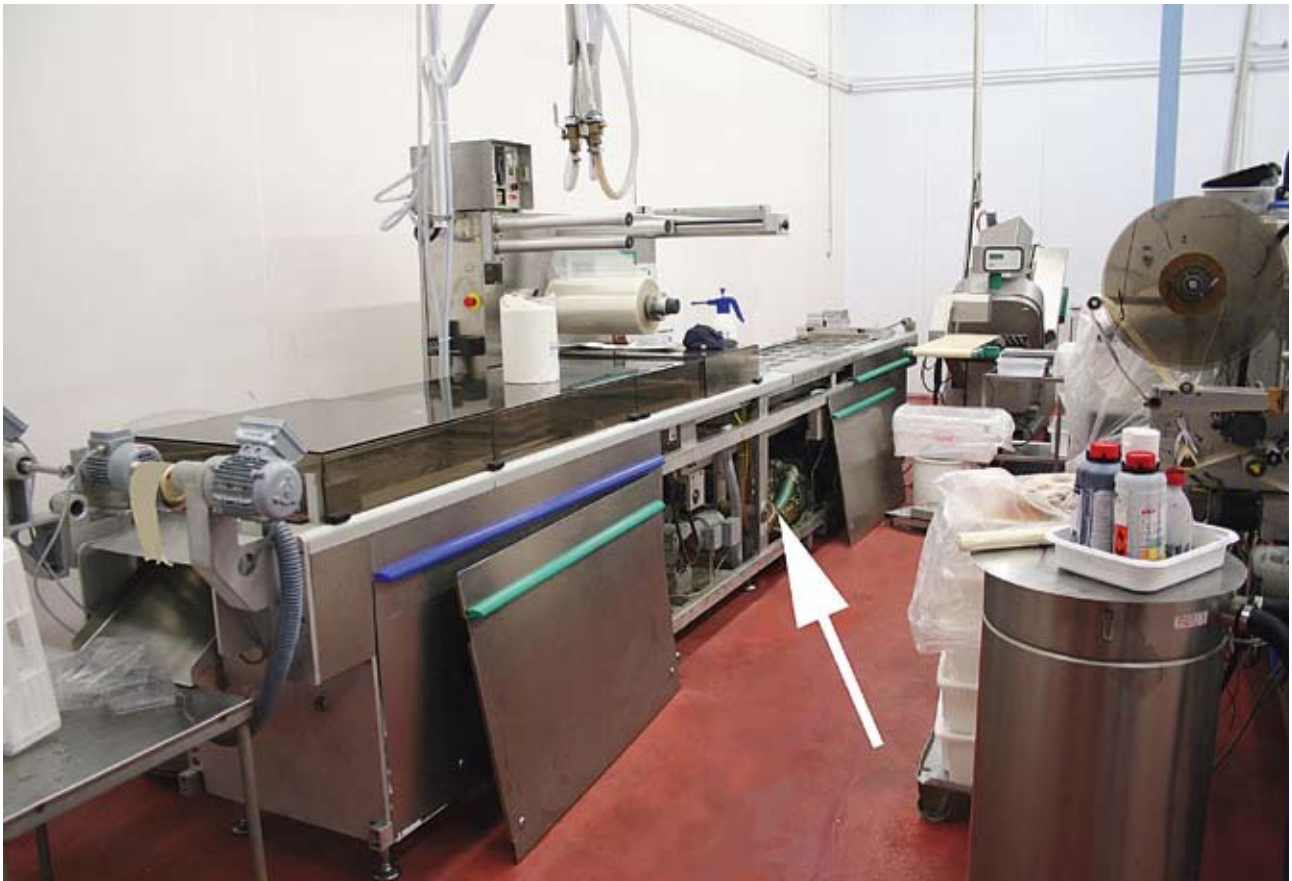
Kuva 2. Yleiskuva toisesta suunnasta; nuoli osoittaa puristumiskohtaa (kuvasta on poistettu tunnisteet).

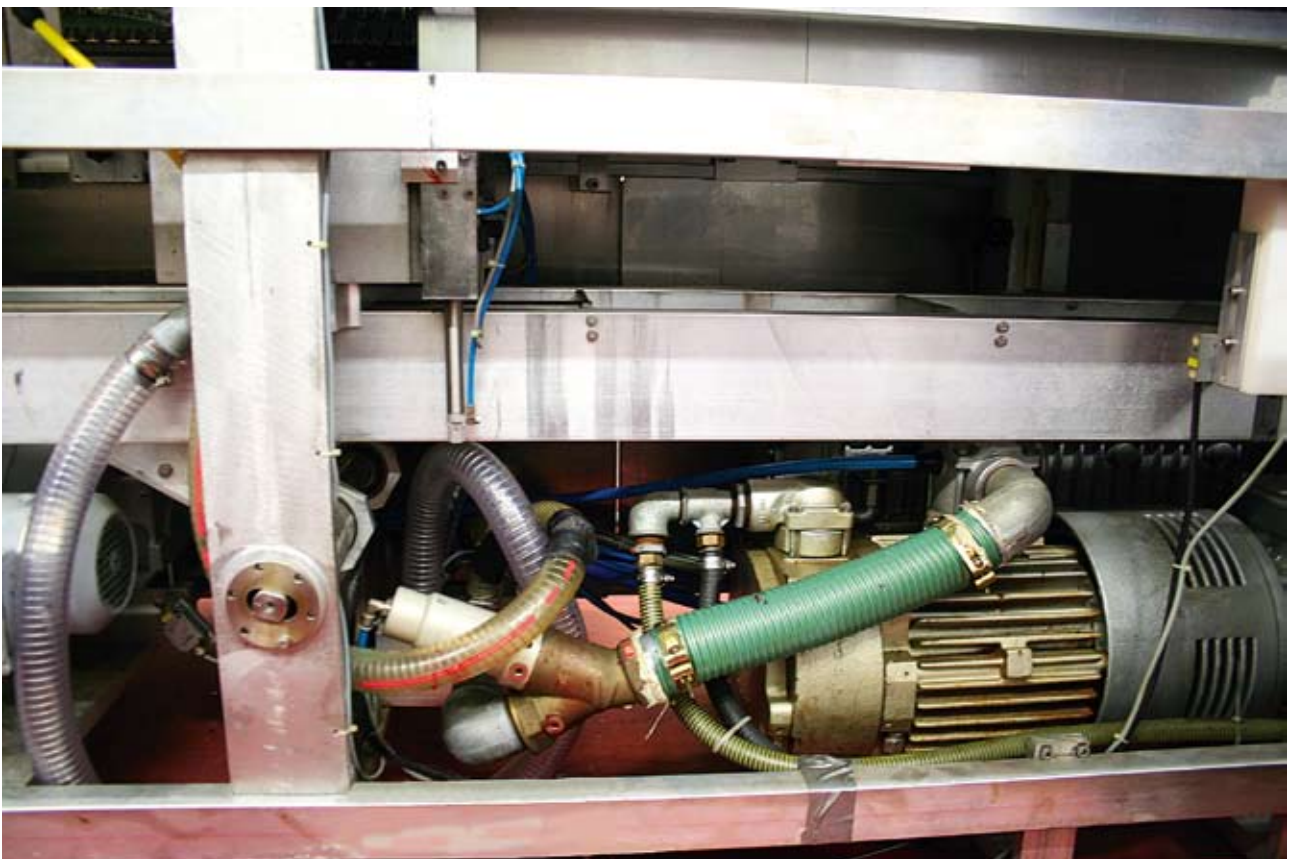
Yllättäen kone teki yhden työliikkeen, jossa alamuottitaso laskeutuu; alamuottitaso liikkui sähkömoottorin ja epäkeskon avulla. Saman-aikaisesti NN:n pää puristui alas laskeutuvan alamuottitason ja pumpun väliin. NN kuoli elvytyksestä huolimatta. MM, LL ja OO olivat tapaturmahetkellä koneen luona, mutta eivät nähneet puristumista.

NN:n pää puristui pumpun ja alas laskeutuvan alamuottitason väliin. NN sai kuolemaan johtaneet vammat päähänsä.

Kuva 3. Lähikuva puristumiskohdasta

Koneen korjausta ja huoltoa varten kone pitää sammuttaa, koneen liike pitää estää luotettavasti ja kone on erotettava energiansyötöstä. Jos suojuus tai turvalaite joudutaan välttämättä esimerkiksi huoltoa, säätöä tai korjausta varten hetkellisesti poistamaan käytöstä, on ehdottomasti tunnettava järjestelmän toiminta ja tiedostettava järjestelmään liittyvät vaaratekijät (edellyttää koulutusta laitteen huoltamiseen tai korjaamiseen). Suojuus tai turvalaite on myös asennettava takaisin toimintaan ennen käyttöä. Häiriöiden syiden etsimisessä ja poistamisessa tulee noudattaa koneen valmistajan antamia ohjeita.

Koneen käynnistyminen saa olla mahdollista vain tarkoituksellisesta käynnistyskäskystä. Jos kone on pysähtynyt häiriön seurauksena, tilan palaaminen normaaliksi (tai pelkkä häiriön kuittaus) eivät saa käynnistää koneen liikettä.
