TOT-RAPORTTI

TOT 9/07

Työntekijä putosi tikkailta lattialle

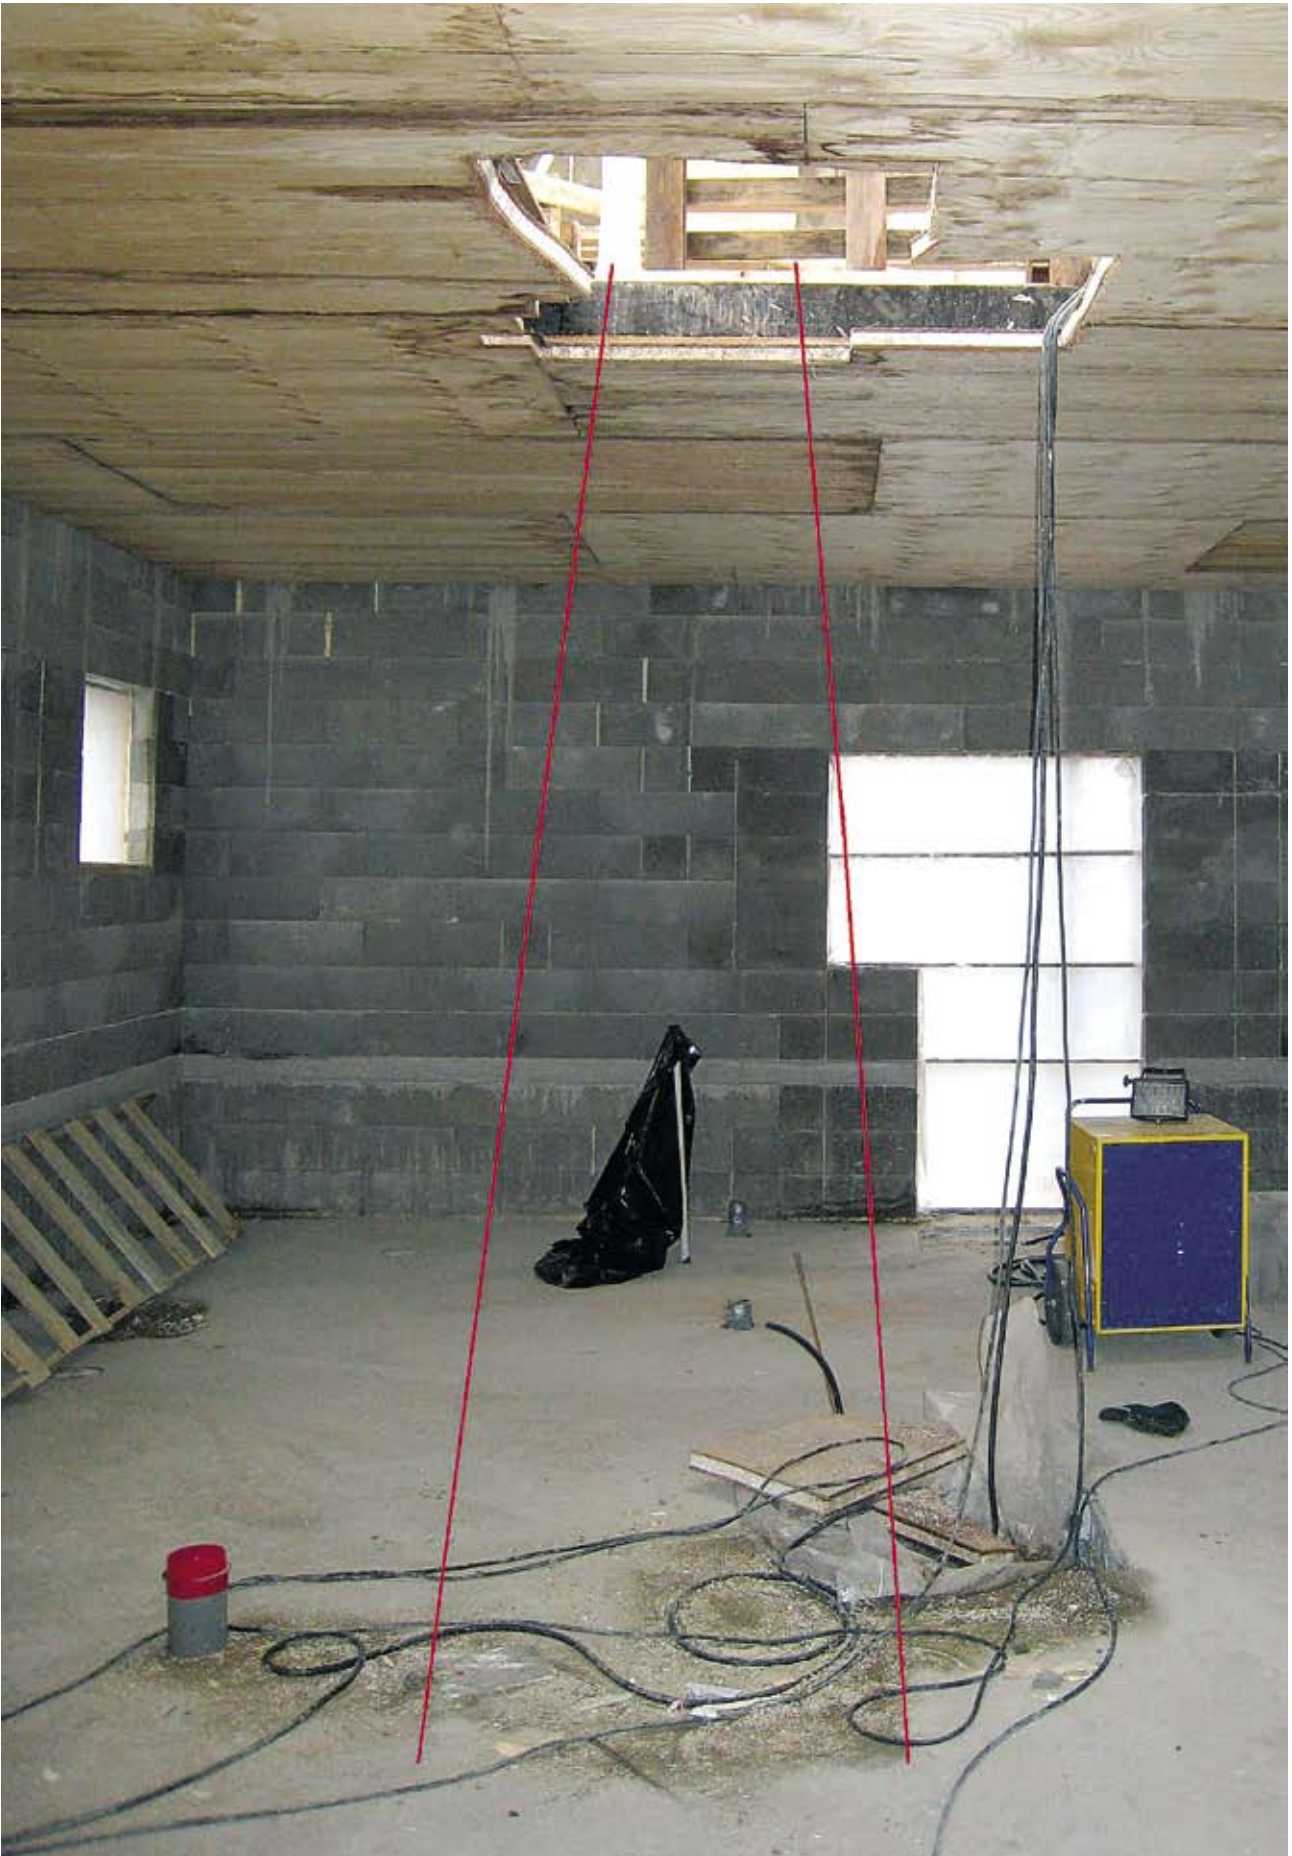
Kuva 1. Yleiskuva rakennuksen 1. kerroksesta. Punaisella havainnollistettu tikkaiden suunta.

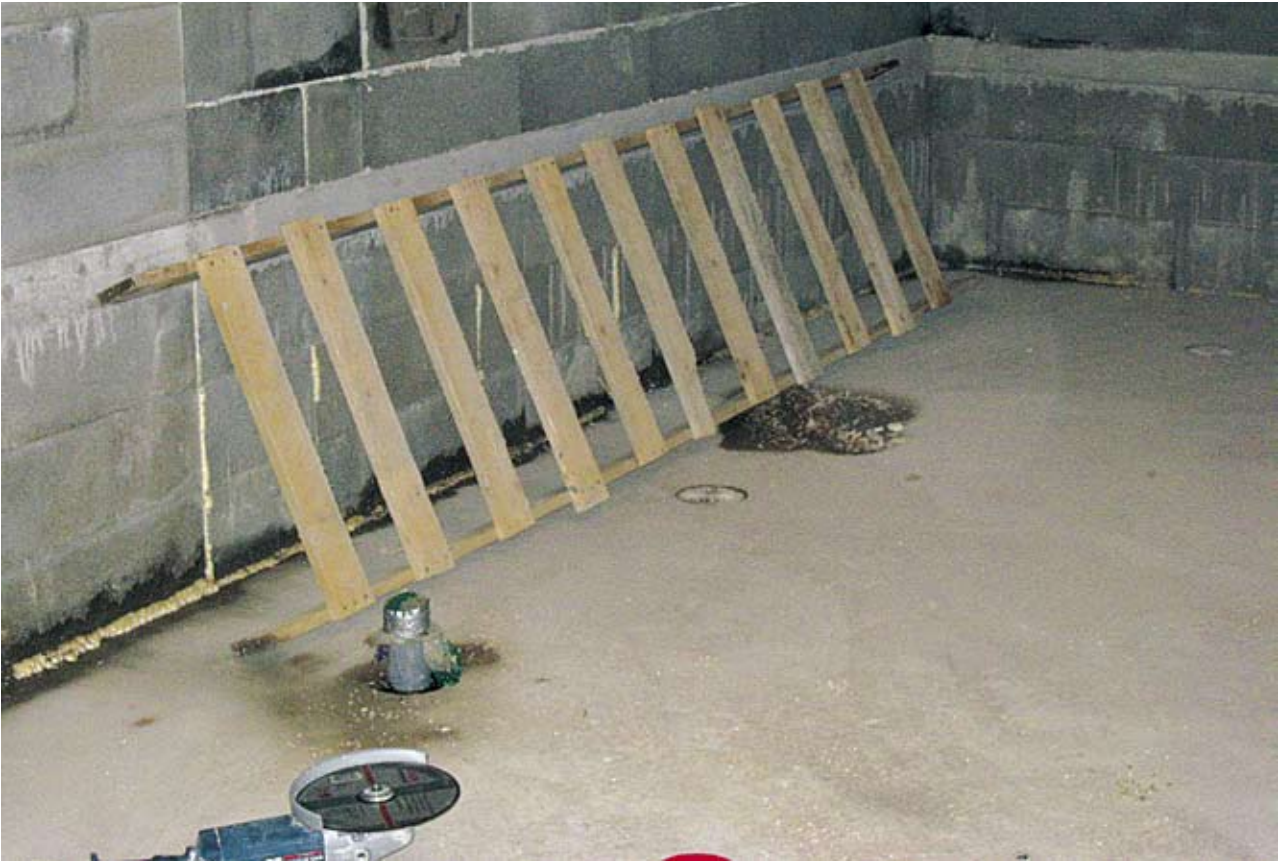
Omakotitalon rakennustyömaalla tehtiin töitä toisessa kerroksessa. Aliurakoitsijan B työnjohtaja LL oli käskenyt rakentaa nousutieksi toiseen kerrokseen puiset tikapuut. Työntekijät olivat itse rakentaneet nousutieksi puiset tikapuut ja ne olivat kiinnittämättöminä nojallaan toiseen kerrokseen vievässä ahtaassa kulkuaukossa.

Kiinnittämättömiä nojatikkaita käytettiin vakituisena kulkutienä kerrosten välillä. Nojatikkaiden käyttöön liittyy putoamisvaara sekä tikkaiden liukumis-, pyörähtämis- ja kaatumisvaara.

Kuva 2. Työntekijöiden tekemät puiset tikapuut, joilta NN ilmeisesti putosi.

Päätoteuttaja laatii työmaasuunnitelman, jossa on huomioitava työmaan nousutiet. Kerrosten välinen liikkuminen on järjestettävä kaiteellisilla portailla.

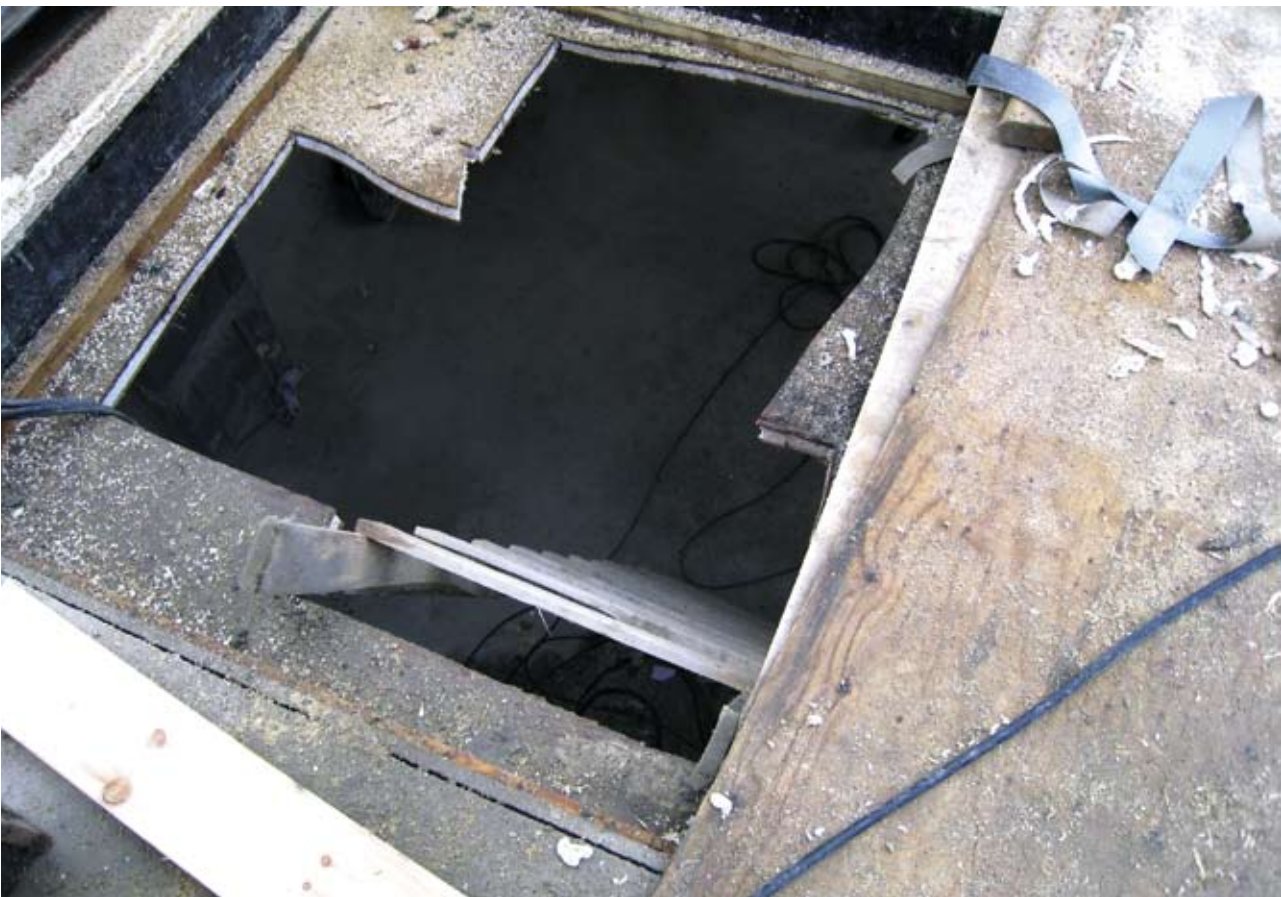
Lisäksi nojatikkaat ylettyivät vain toisen kerroksen lattian tasolle. Työ- ja suojatelineohjeiden (RIL 142-1999) mukaan kulkutienä käytettävän nojatikkaan on, ellei muuta käsijohdetta ole käytettävissä, ulotuttava vähintään metrin sen tason yläpuolelle, jolle tikkaat johtavat.

Kuva 3. Aukko ja tikapuut toisesta kerroksesta kuvattuna. Kun käytetään nojatikkaita, tulisi nojatikkaiden ulottua metrin tason yläpuolelle.

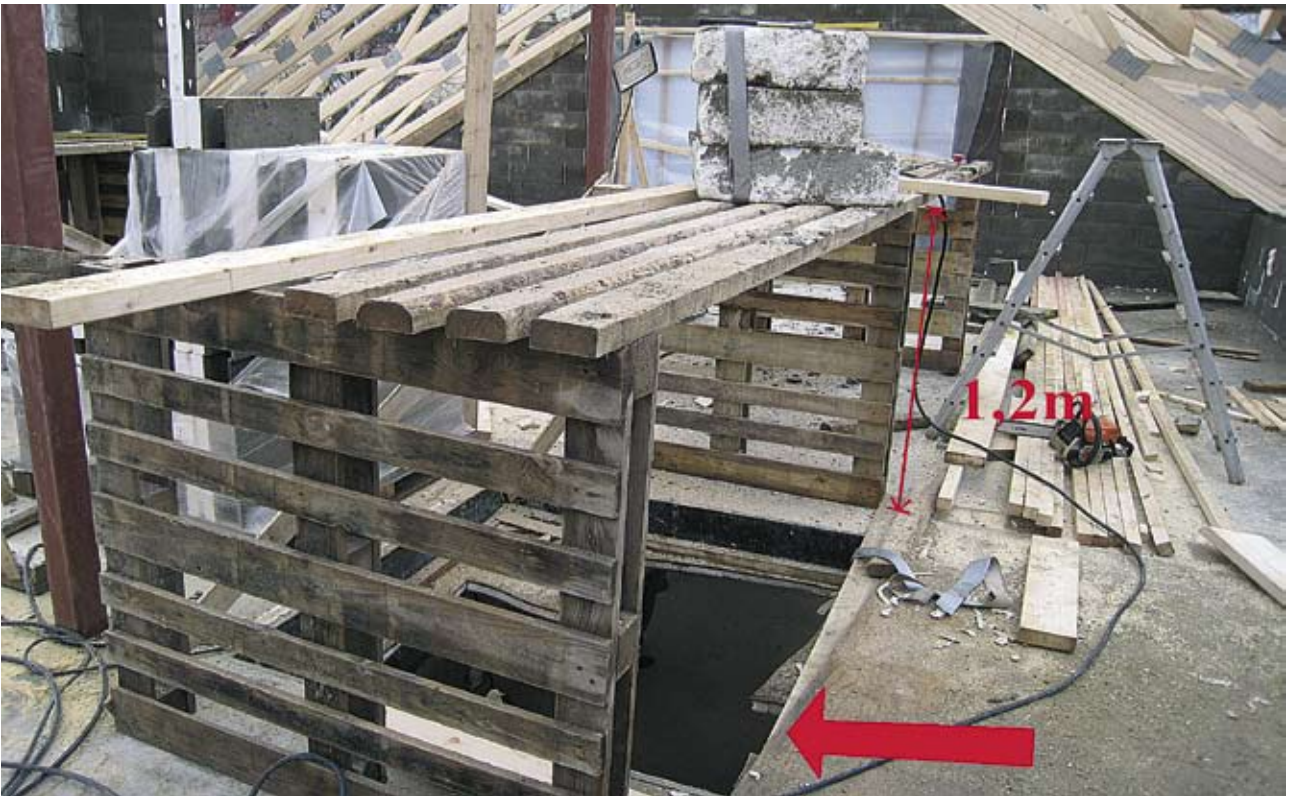
Kuva 4. Yleiskuva toisen kerroksen kulkuaukosta. Nuoli osoittaa kulkureittiä nojatikkaille.
