TOT-RAPORTTI

YTOT 4/07

Rakennustyöntekijä putosi lattia-aukosta voimalaitostyömaalla

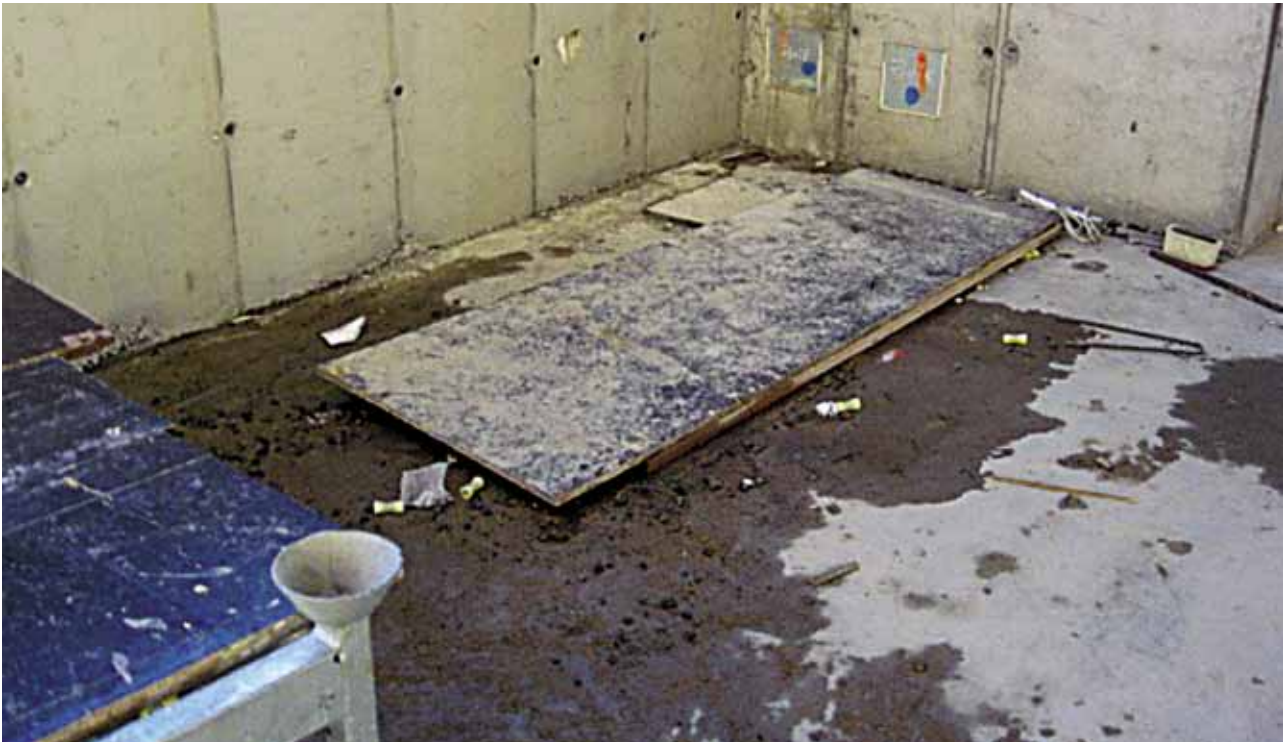
Lattia-aukon päällä ollut suojakansi oli samanlaista materiaalia, mitä NN oli purkamassa ja siirtämässä turbiinihallissa. Suojakantta ei ollut kiinnitetty eikä estetty siirtymästä millään tavoin sivusuunnassa tai merkitty selvästi suojakanneksi.

Kuva 1. Tapaturman aiheuttanut suojakansi.

Kaikki rakentamisen yhteydessä esiintyvät aukot ja kuilut, joihin voi pudota henkilö tai tavaraa, on asianmukaisesti suojattava. Suojaus voidaan tehdä jalkalistaisilla kaiteilla tai erityisellä suojakannella. Suojakannet on merkittävä selvästi, jotta ne erottuvat työympäristöstään. Suojakansien siirtyminen pois paikoiltaan on estettävä. Suojakansien mitoituskuormana voidaan käyttää 2,0 kN:n suuruista pintakuormaa ja 1,5 kN:n pistekuormaa. Mikäli työtasolla käytetään trukkeja tai henkilönostimia, kannet on mitoitettava näistä aiheutuville kuormille.

Suojakannet tulee merkitä selvästi ottaen huomioon myös se, että työmaalla voi työskennellä useita erikielisiä henkilöitä. Suojakannet ja niiden merkintätavat (huomioväri, teippi suojakannessa jne.) tulee suurella työmaalla standardoida (työmaastandardi). Suojakansien merkinnät ja turvallisuus on todettava viikkotarkastuksissa.

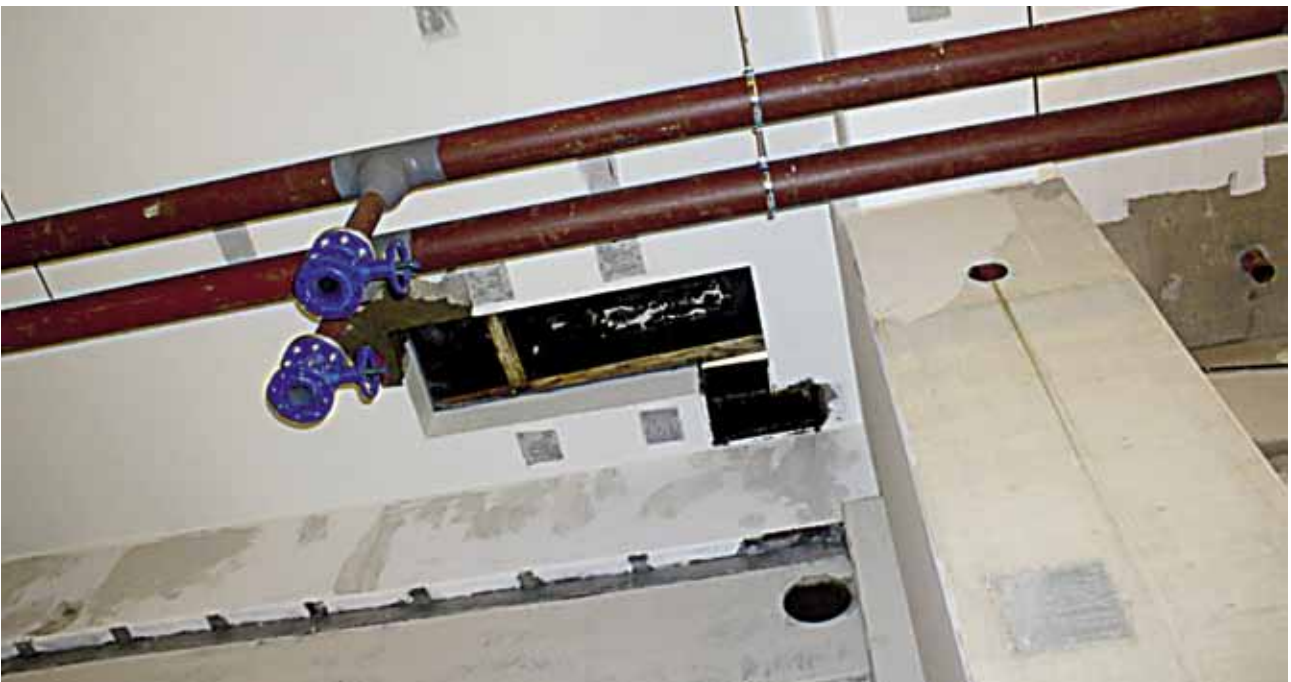
Kukaan ei nähnyt tapaturmaa. NN oli ilmeisesti luullut, että lattialla ollut lattia-aukon suojaksi laitettu, valuvaiheessa lattia-aukon kantena käytetty vesivanerilevy kuului myös purettaviin levyihin. Peitetty aukko oli kooltaan 67cm x 196cm ja sen päälle laitettu levy 90cm x 220cm. NN oli ilmeisesti nostanut levyn ylös eteensä lattialta ja hän ei tässä vaiheessa huomannut levyn alla ollutta aukkoa. Tämän jälkeen NN ilmeisesti lähti siirtämään levyä ja astui tai horjahti suoraan avoimeen aukkoon.

NN putosi 8 metrin matkan alhaalla olleelle betonilattialle ja menehtyi. NN:n siirtämä levy jäi työskentelytasolle osittain lattia-aukon päälle. Sitä mahdollisuutta, että levy olisi jo alun pitäen ollut vain osittain aukon peittämä ja NN olisi pudonnut levyn ja lattian välisestä aukosta, on pidetty epätodennäköisenä.

Kuva 2. NN putosi katossa keskellä olevasta aukosta 8 metrin matkan, jonka päälle oli asetettu vesivanerilevy.
