1/93 Työntekijä tukehtui typpisäiliöön

työpaikkaonnettomuuksien tutkinta (TOT)

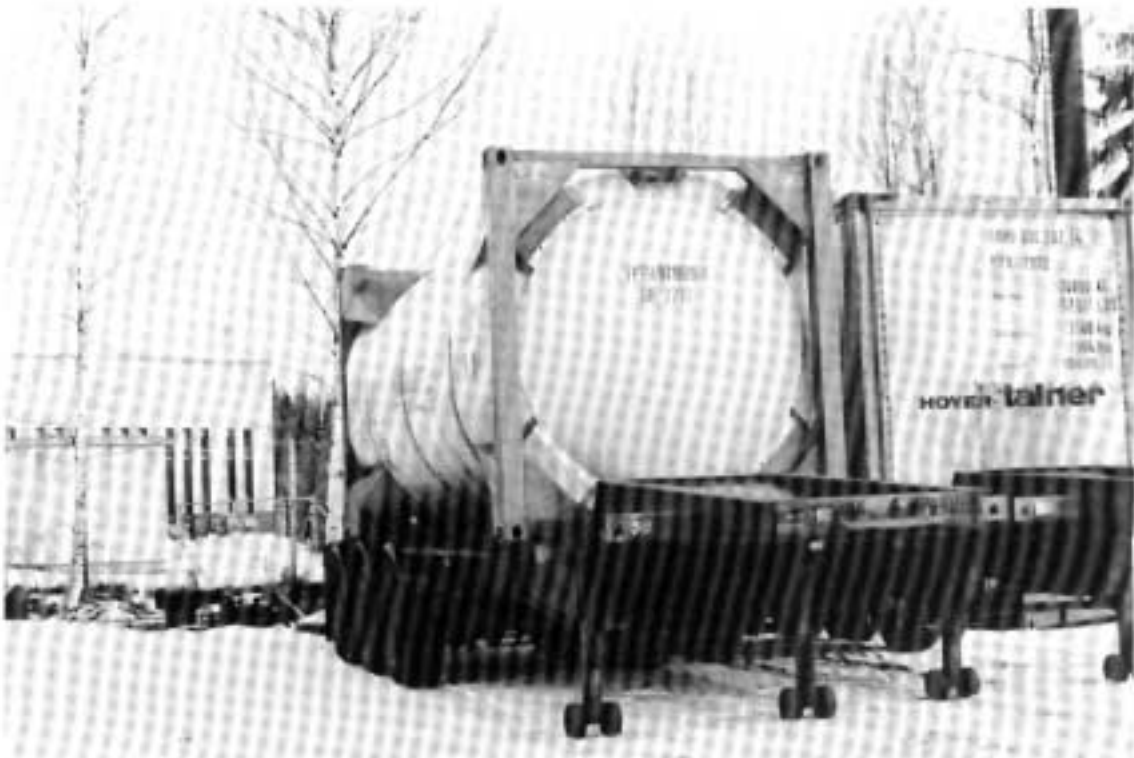
Kuva 1. Tapaturmaan liittynyt säiliö oli samantyyppinen kuin kuvassa vasemmalla.

Tapaturma sattui hallitiloissa säiliökontin pesutyössä. Autonkuljettaja oli tuonut säiliökontin yritykseen pesua varten (kuva 1). Auton asentaja N.N ilmoitti hoitavansa pesun. Tiedossa oli, että kontissa oli aikaisemmin ollut voiteluöljyä (Plastic Oil 330, mineraaliöljypohjainen parafiiniöljy, valkoöljy). Voiteluöljy oli poistettu säiliöstä muutamaa tuntia aikaisemmin tuotteen tilaajan luona. Säiliö oli pestävä välillä, koska sitä tarvittiin jatkossa uuden aineen kuljetukseen.
