18/93 Urakoitsijan asentajan kuolemaan johtanut putoamistapaturma sellutehtaalla painediffusöörin vaippalevyjen purkutyössä.

työpaikkaonnettomuuksien tutkinta (TOT)

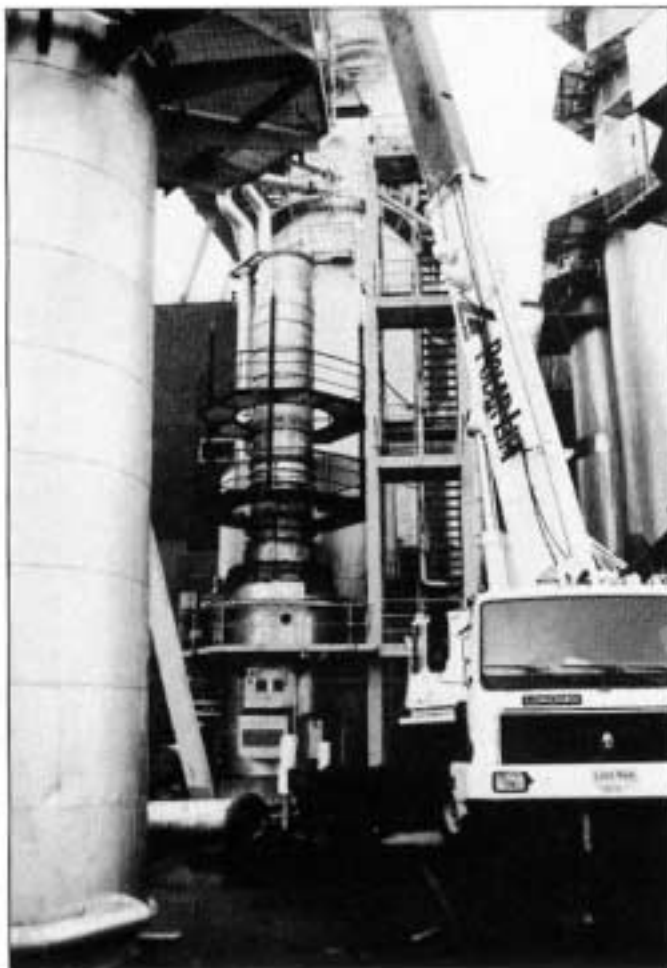
Kuvat 1 ja 2:
Painediffusööri,
henkilönostoteline,
ajoneuvonosturi

Konepaja oli saanut laitetoimittajalta takuukorjaukseen liittyvän urakan, joka käsitti painediffusöörin vaippalevyjen purkamisen. Työkohde on n. 20 m korkea, halkaisijaltaan parimetrisen torni. Purkutyössä irrotettiin painediffusöörin seinästä vuorauslevyjä n. 15 m:n matkalta n. viiden metrin tasoon asti alhaalta lukien.

Työ tehtiin käyttäen työskentelyalustana kaksitasoista henkilönostotelinettä, joka oli ripustettu ajoneuvonosturin vaijereihin. Ko. nostoteline oli tehty konepajalla vuotta aiemmin samaisen painediffusöörin vuorauslevyjen asennukseen. Teline oli työsuojeluviranomaisen hyväksymä. Irrotustyö suoritettiin leikkaamalla käyttäen kulmahiomakonetta ja plasmaleikkauslaitetta. Työn oli määrä kestää viikko kahdessa vuorossa tehtynä.

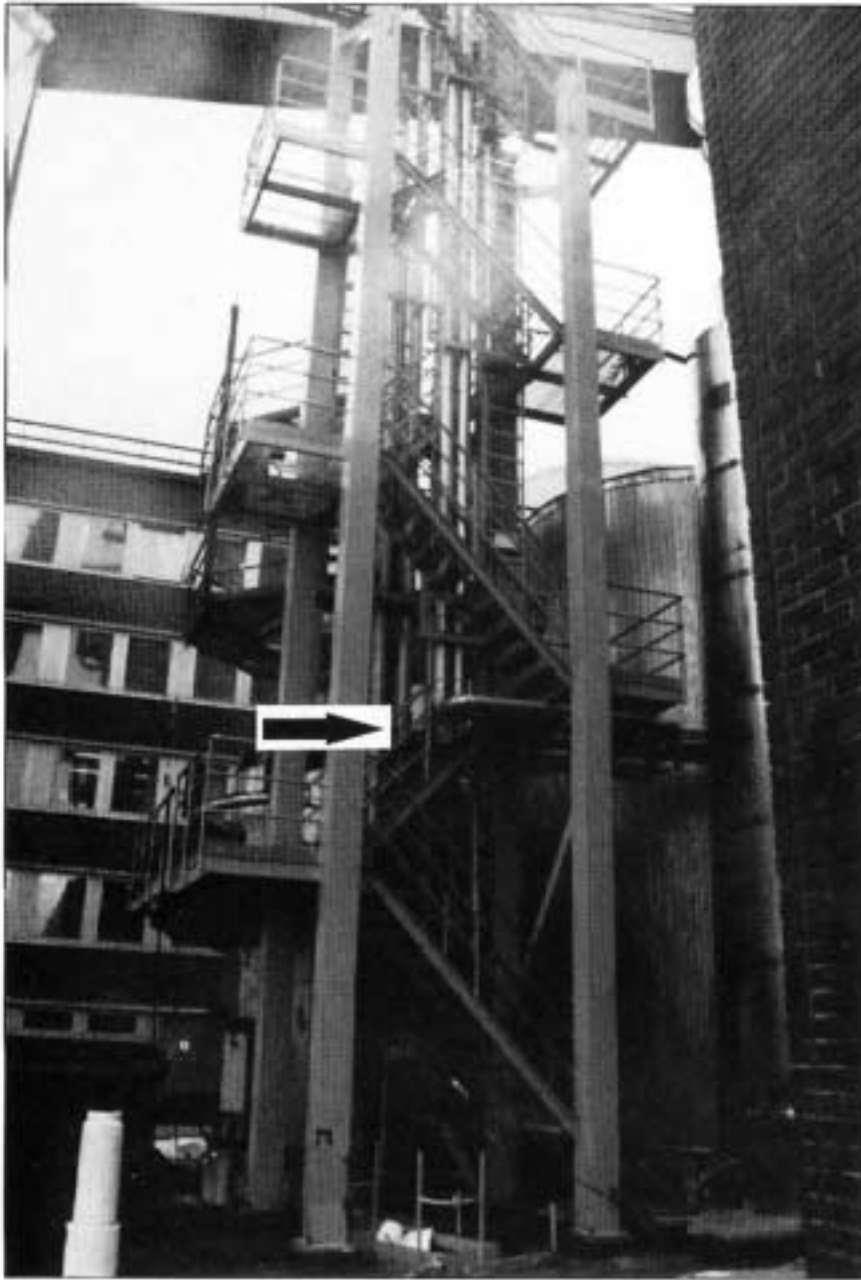
Kuva 3: Oletettu putoamistaso merkitty nuolella.

Silminnäkijähavaintoa siitä, mistä kohtaa N.N putosi, ei ole. Oletettavasti putoaminen on tapahtunut huoltoportaiden toiselta tasolta siitä kohdasta, jossa N.N havaittiin. Mahdollisesti N.N on yrittänyt nousta tältä tasolta nostotelineen alemmalle työtasolle. Se oli kuitenkin yli metrin korkeammalla ja sinne pääseminen vaati kiipeämistä huoltoportaiden kaiteelle. Täältä kohdalta pudottaessa päädytään maantasolla paikkaan, josta N.N löydettiin. Epähuomiossa huoltoportaikolta ei ole mahdollista putoa. Huoltoportaikko ja kaiteet olivat erittäin liukkaat johtuen purkutyön yhteydessä pudonneesta lipeän kyllästämästä massasta ja saiteisesta ilmasta.
