9/93 Auton asentajan kuolemaan johtanut  
työtapaturma liukastumisen seurauksena  
syntyneeseen aivovammaan

## työpaikkaonnettomuuksien tutkinta (TOT)

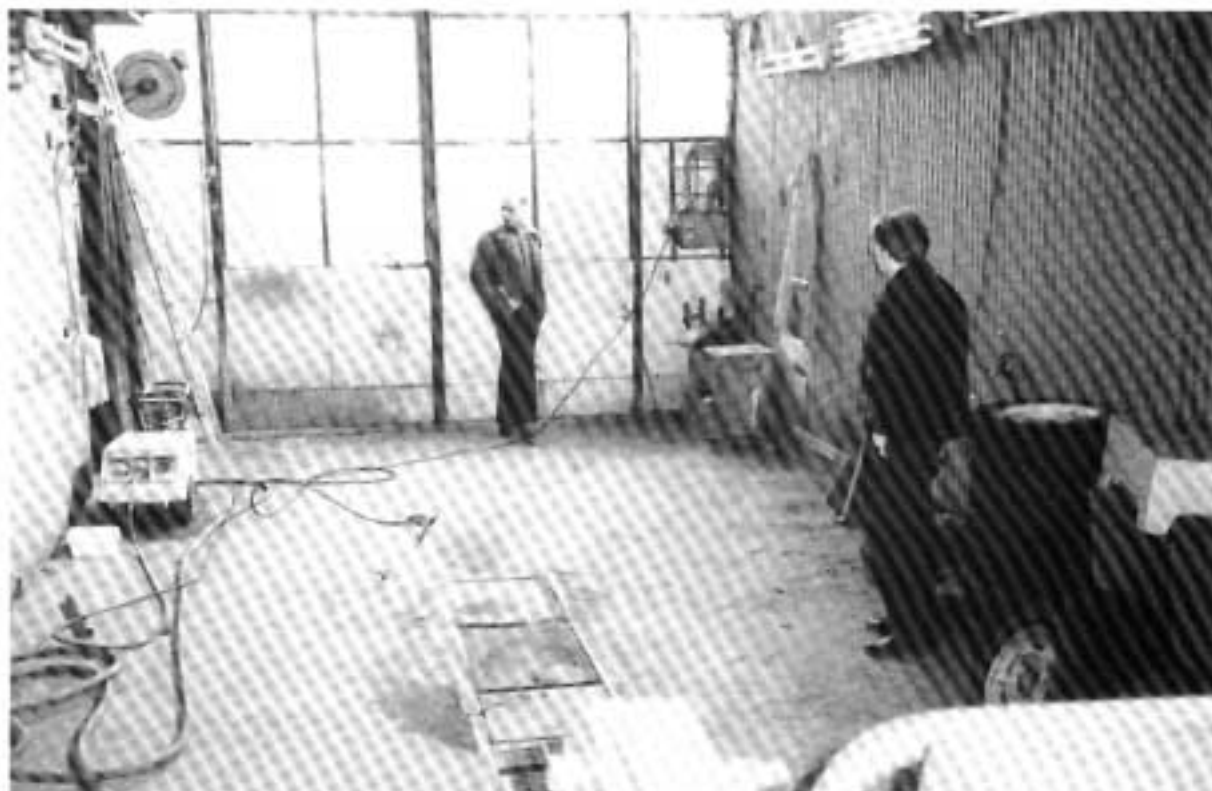
N.N. pesi korjaukseen tullutta pakettiautoa painepesurilla. Kertomansa mukaan hän oli liukastunut ja kaatunut päin roska-astiaa astuttuaan painepesurista lähtevän vesiletkun päälle.

N.N.:llä oli jalassaan ns. matalat kengät. Liukastuminen ja kaatuminen mainitun tyyppisillä ohutpohjaisilla kengillä letkuun, joka on halkaisijaltaan suhteellisen pieni, on hyvin mahdollista. Huoltotila oli asianmukainen ja vaaloisa, eikä siellä tapahtumahetkellä ollut asiaankuulumattomia tarvikkeita.

Kuva 1. Autojen pesupaikka. Pesuletku on ohuempi, painepesurista lähtevä.

Huoltotilaan tulee varata autonpesuja varten tukevapohjaiset kumijalkineet, jolloin liukastuminen ja horjahtaminen lattialla olevien epätasaisuuksien ja pienien esineiden aiheuttamina voidaan mahdollisesti estää.

Käytetyn työvälineen aiheuttama vaaratekijä tulee ottaa huomioon työskentelyn yhteydessä, jota asiaa tulee painottaa niin työnopastuksessa kuin työn suorituksen valvonnan yhteydessäkin.

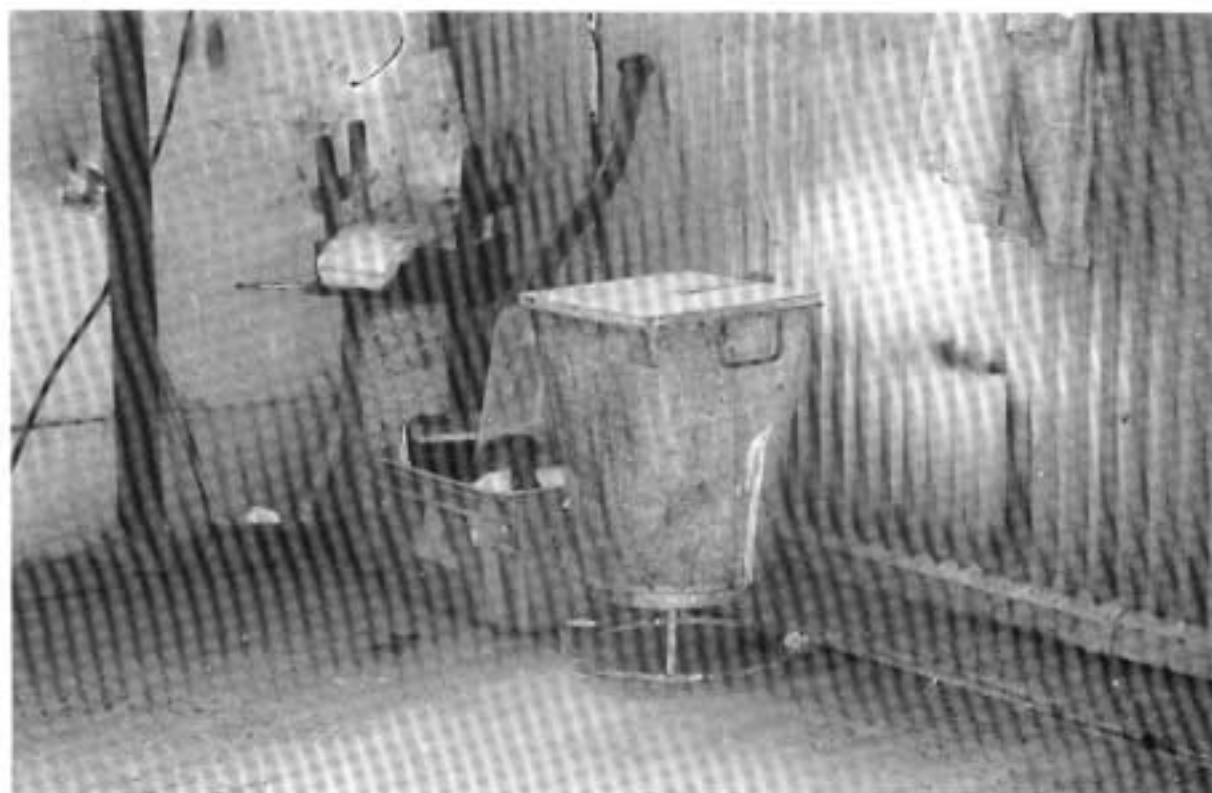
Auton asentaja N.N. pesi työkeskuksen huoltorakennuksen tiloissa pakettiautoa, kuten he ylityönjohtaja K.K:n kanssa olivat sopineet. Pestessään autoa hän oli kertomansa mukaan n. klo 13.00 kompastunut pesuletkuun ja lyönyt päänsä hallin seinustalla olleen roska-laatikon kulmaan (kuvat 1 ja 2). Lisäksi hänen poskensa oli siinä määrin turvonnut, että K.K. oli kiinnittänyt siihen huomiota ja kehottanut N.N.:ää menemään heti lääkäriin. N.N. oli vähätellyt vammaansa eikä mennyt lääkäriin, vaan lähti työpäivän päätyttyä kotiinsa.

Kuva 2. Roskalaatikko.
