4/93 Jätteenkuljetusauton kaatumisen aiheuttama, kuljettajan kuolemaan johtanut työtapaturma

työpaikkaonnettomuuksien tutkinta (TOT)

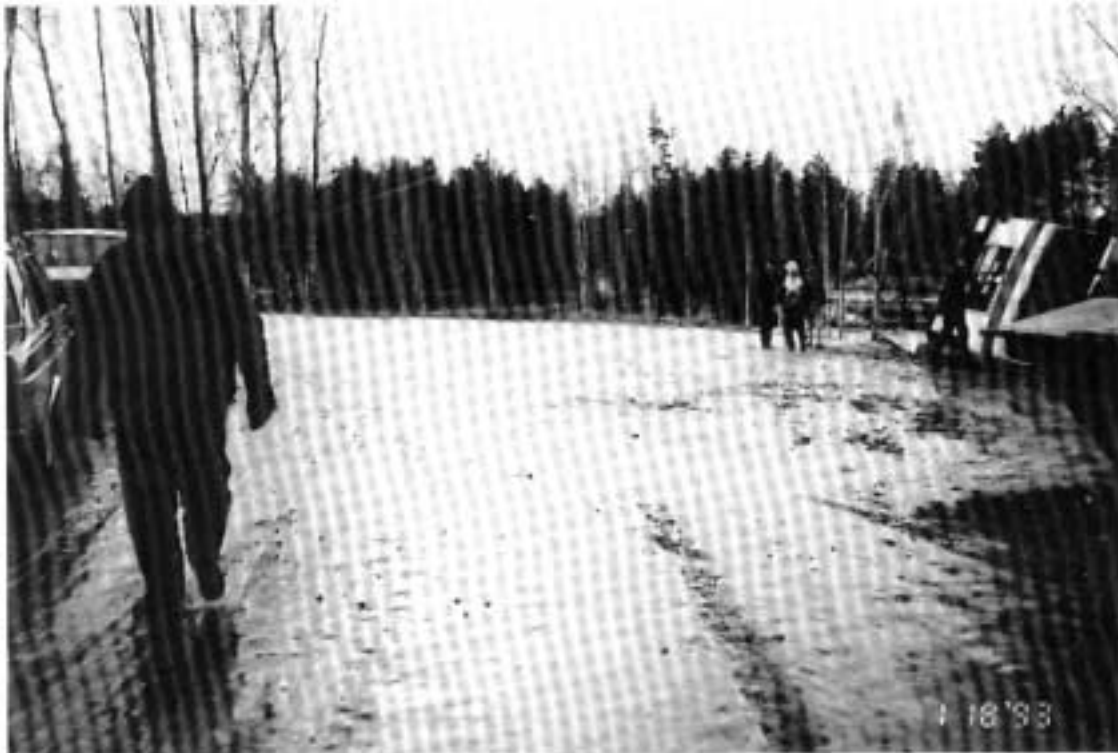
Kuva 1. Kuva tulosuunnasta roskalaatikolle, käänköpaikka sekä auto paikassa mihin se kaatui.

Kuljetusyrityksen jätteenkuljetusauto oli ollut tyhjentämässä jätessäiliötä keskuskoulun pihalla. Saatuaan säiliön tyhjennetyksi autonkuljettaja NN oli lähtenyt koulun päätyyn kääntämään autoa totutun tavan mukaan. Tällöin auto oli alkanut luistaa pihan kaltevilla pinnalla. Piha päättyi jyrkkään luiskaan, joka erotti koulun pihan ja sen alapuolella noin 3-4 m alempana olevan urheilukentän. Auto jatkoi luistamistaan alas luiskaan perä edellä. Samalla auto kaatui vasemmalle kyljelleen (kuva 1). Auton liike pysähtyi, kun auton perä törmäsi alatasolla olevaan puhelinpylvääseen (kuvat 2 ja 3).

Koulun piha on siltä kohtaa, missä auto joutui kulkemaan ja kääntämään, kalteva; noin 5°. Pihamaan reunasta alkaa luiska, jonka kaltevuus on noin 30°. Liukkaalla keliällä auto joutui luisuun perä edellä. Kuljettajan ei onnistunut pysäyttämään luisua ennen luiskaa, joten auto lähti perä edellä alas luiskaa kaatuen samalla. Auto pysähtyi vasta, kun sen perä oli törmännyt alatasolla olleeseen puhelinpylvääseen.

Jäteauton reitin suunnittelussa tulee kiinnittää huomiota siihen, ettei auto joudu kääntämään kaltevilla alueella, joka on mahdollisesti myös ahdas. Parhaiten edellä mainitut haitat voidaan välttää sijoittamalla jäteastia sellaiseen paikkaan, mihin pääsee suoraan ajoväylältä tarvitsematta ajaa koulun piha-alueella.
