Työpaikkaonnettomuuksien tutkinta (TOT)

26/95

Rakentaminen

Toinen asentajista putosi porrasaukkoon.

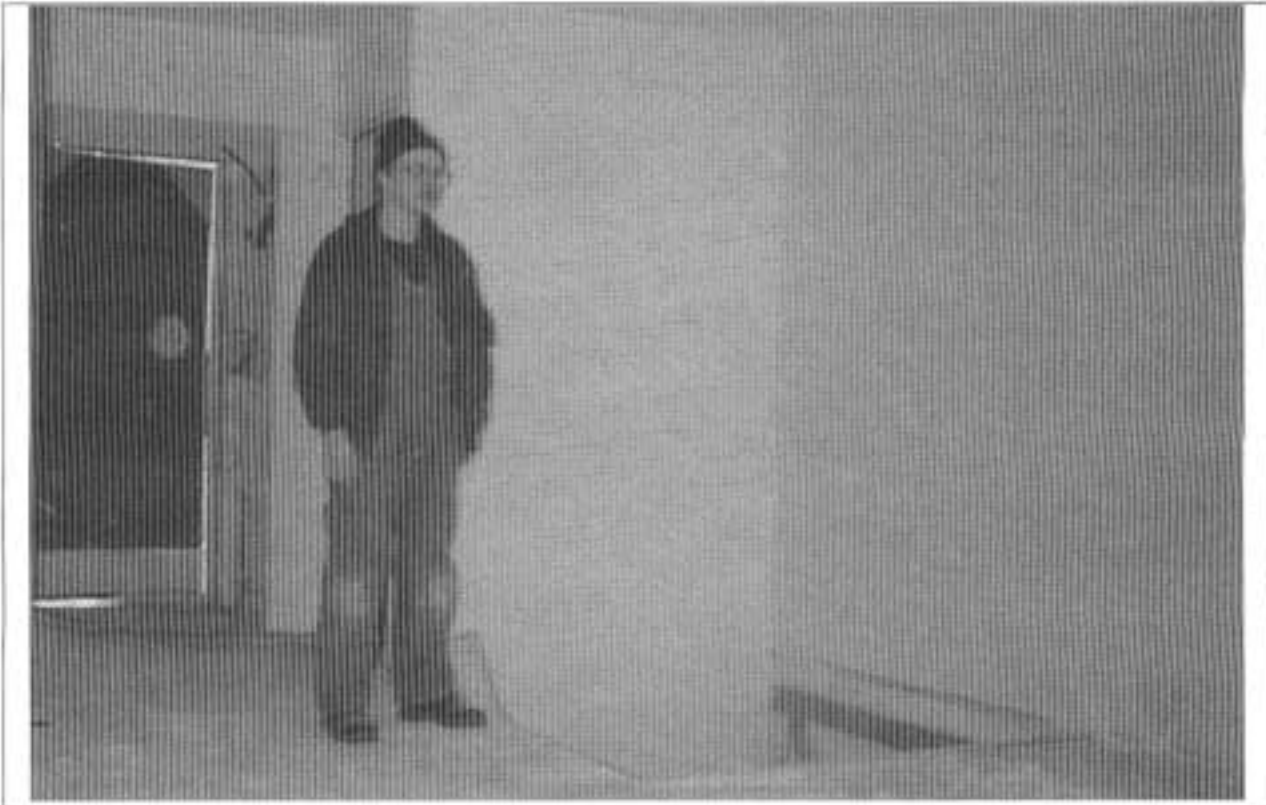
Kuva 1. Peittämätön porrasaukko oikealla. N/N tuli huoneistoon takana vasemmalla näkyvästä ulko-ovesta tarkoituksenaan kulkea huoneiston poikki porrasaukon sivuitse.

Rakennuksessa C oli neljä kaksikerroksista huoneistoa, joissa kaikissa oli vastaava porraskoukko. Työmalla käytettiin putoamissuojana levyä jokaista porraskoukkoa varten. Tapaturma-aamuna ainakin kaksi aukosta oli peittämättä. Aukkojen suojalevyt oli poistettu tasoitetöiden johdosta joitakin päiviä aiemmin.

Tapaturma sattui varhain aamulla. Huoneisto oli valaisematon, joten hämärässä huoneistossa oli vaikea havaita seinän vieressä sijainnutta porraskoukkoa.

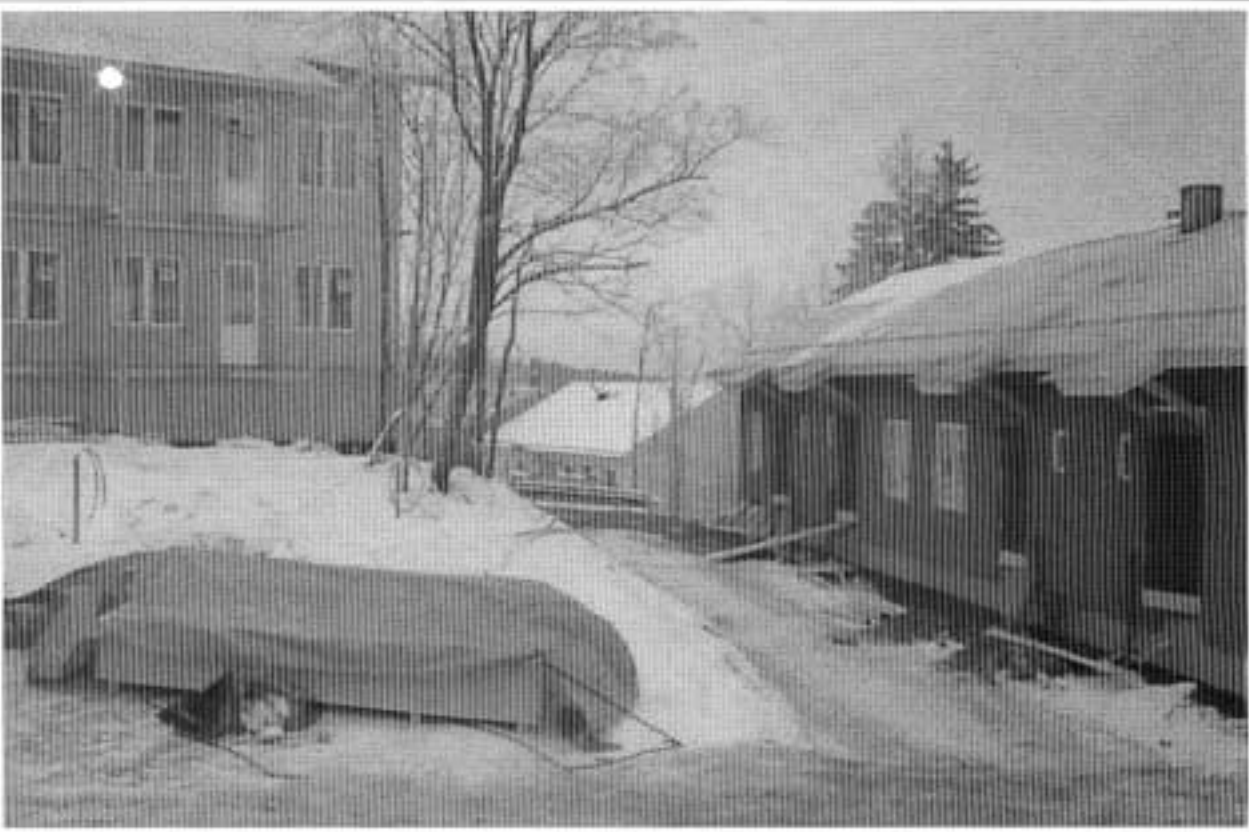
Kuva 2. Yleiskuva rakennustyömaasta. Onnettomuus sattui oikealla näkyvässä rakennuksessa. Vasemman puoleisen rakennuksen katon reunassa näkyy onnettomuuspaikkaa lähinnä ollut yleisvalaisin.
