# Työpaikkaonnettomuuksien tutkinta (TOT)

## 24/95

## Kuljetus

# TOT 24/95

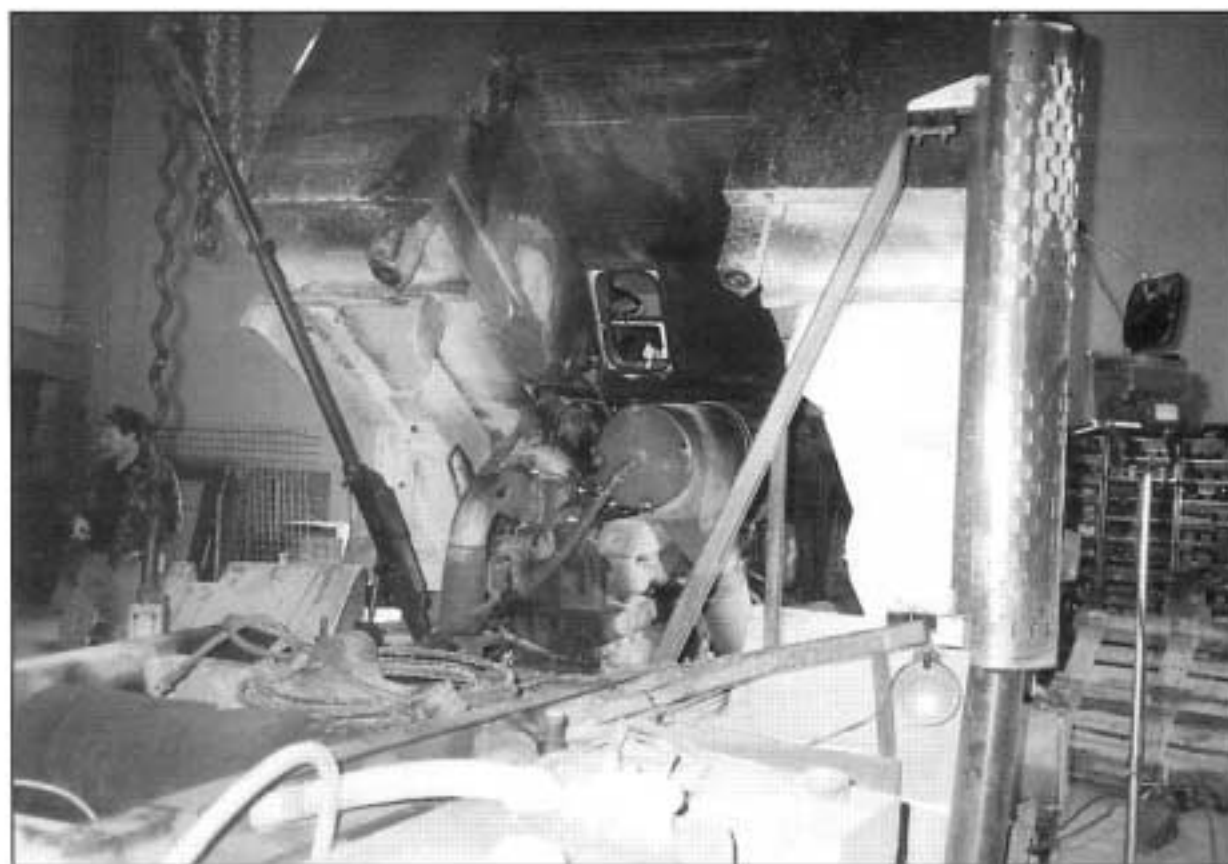
Kuva 1. Irrotettu nostosylinteri vasemmalla, siltä oikealla mekaanisen tuen kahva.

NN oli nostanut ohjaamon ylös nostosylinterillä ja ilmeisesti kääntänyt mekaanisen tuen kiinni -asentoon. Jotta NN olisi ulottunut jäädyttäjään, hän oli irrottanut nestesylinterin ohjaamon puoleisesta kiinnityksestään. Ohjaamo putosi, kun NN vaikutti tahattomasti mekaaniseen lukintaan.

NN oli todennäköisesti epähuomiossa vetänyt ohjaamon mekaanisen lukitussalvan rivasta itseensä päin ja näin poistanut ohjaamon tuennan kokonaan.

Auton oman, ohjaamon nostoon tehdyn nestetunkin irrottamisen jälkeen mekaanisen lukitussalvan lisävarmistus poistuu ja salpa taittuu paikaltaan erittäin helposti.

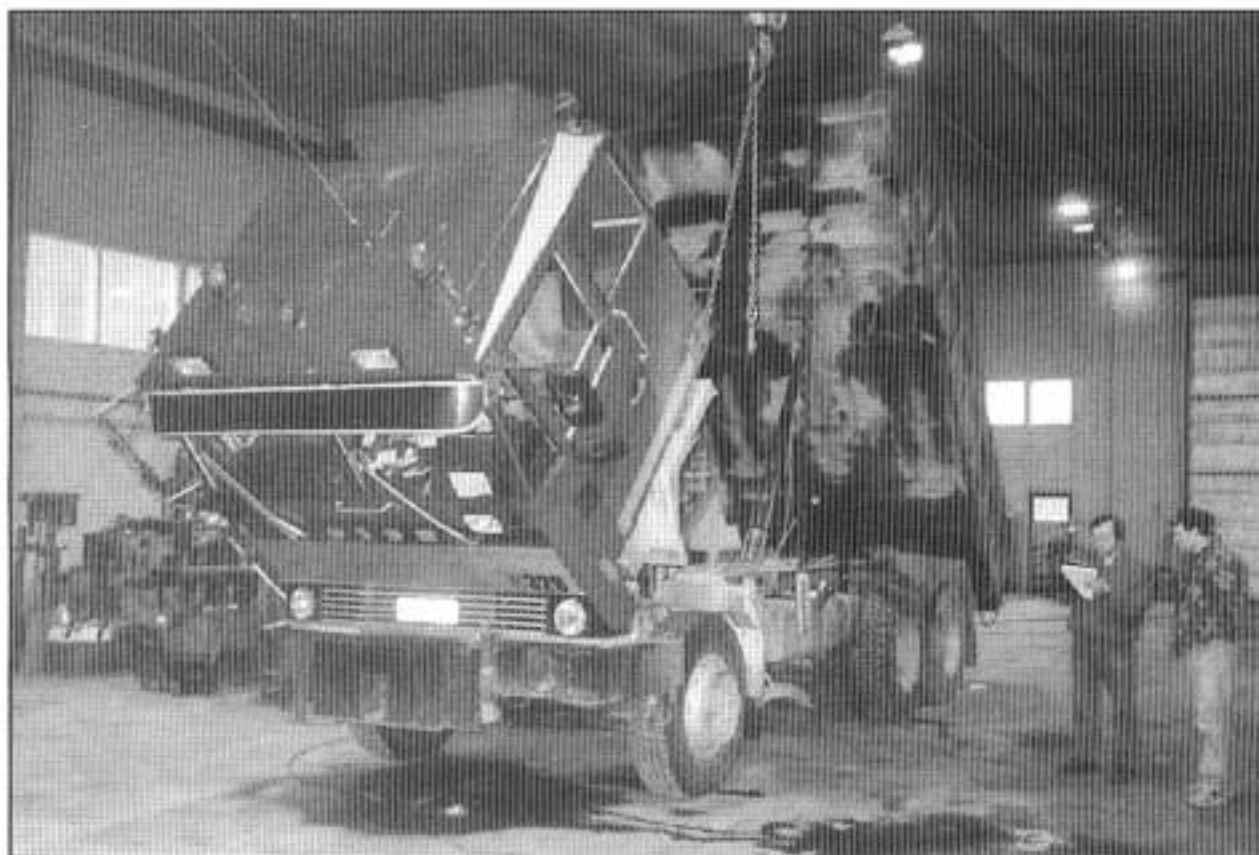
Kuva 2. Ohjaamon pysyminen ylhäällä varmistettu taljan ja nostoraksin avulla.

Kun urakoitsija löysi NN:n, hän totesi, ettei kattoon asennettua nostotaljaa oltu käytetty ohjaamon ylhäällä

pysymisen varmistukseen. Nostoraksit riippuivat ohjaamon vasemmalla sivulla ja taljan ohjauslaite vieressä (ks. kuvat 1 ja 2).

Ajoneuvon ylösnostetun ohjaamon, lavan tai vastaa-  
van pysyminen ylhäällä on aina varmistettava luotetta-  
valla, erillisellä mekaanisella tuella ja/tai ripustuksella  
mikäli alapuolella työskennellään.
