# Työpaikkaonnettomuuksien tutkinta (TOT)

**18/95**

Vaihtotyönjohtaja putosi avovaunun päädyn seisontatasolta, kun vaunuletkaa jarrutettaessa päädyn käsikaiteen tapit nousivat kiinnitysholkeistaan ja kaide irtosi

## TOT 18/95

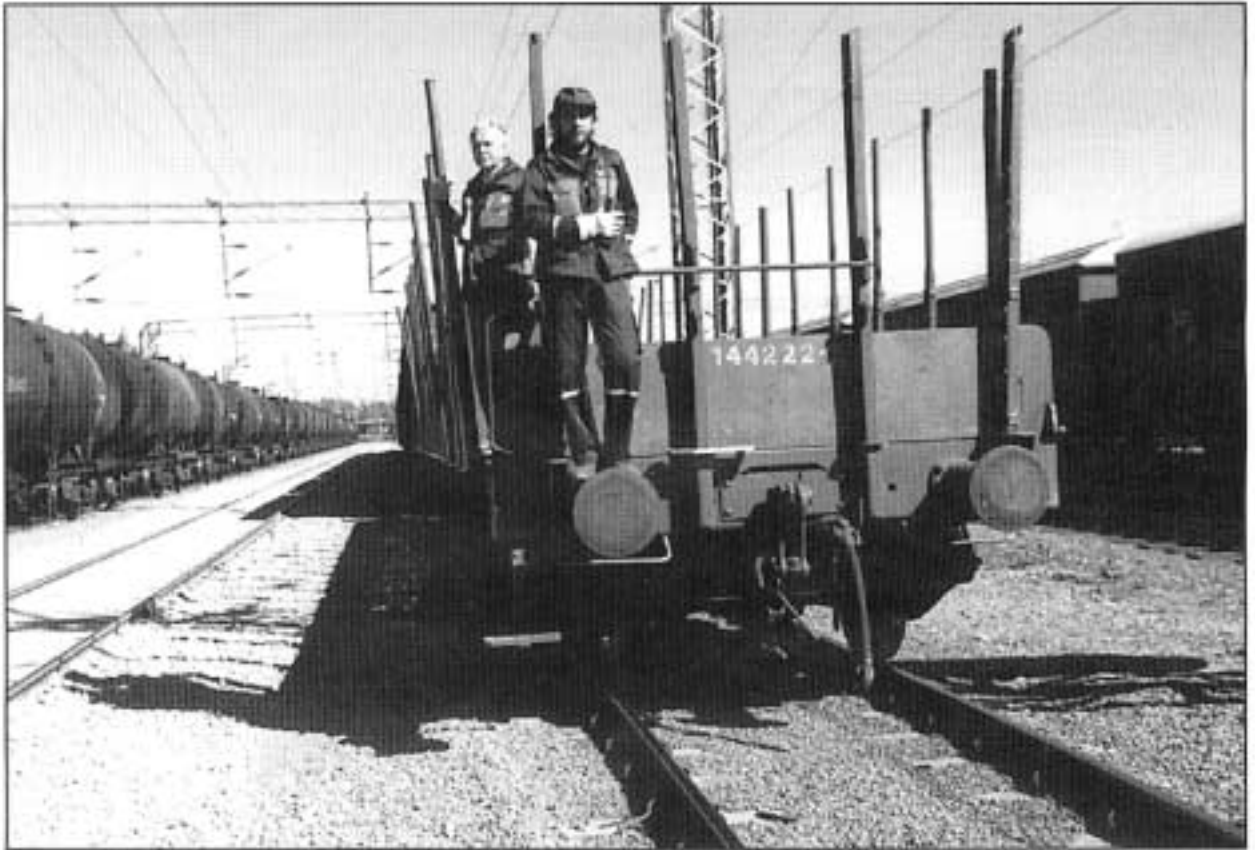
Kuva 1. Tilanne ennen työtapaturmaa.

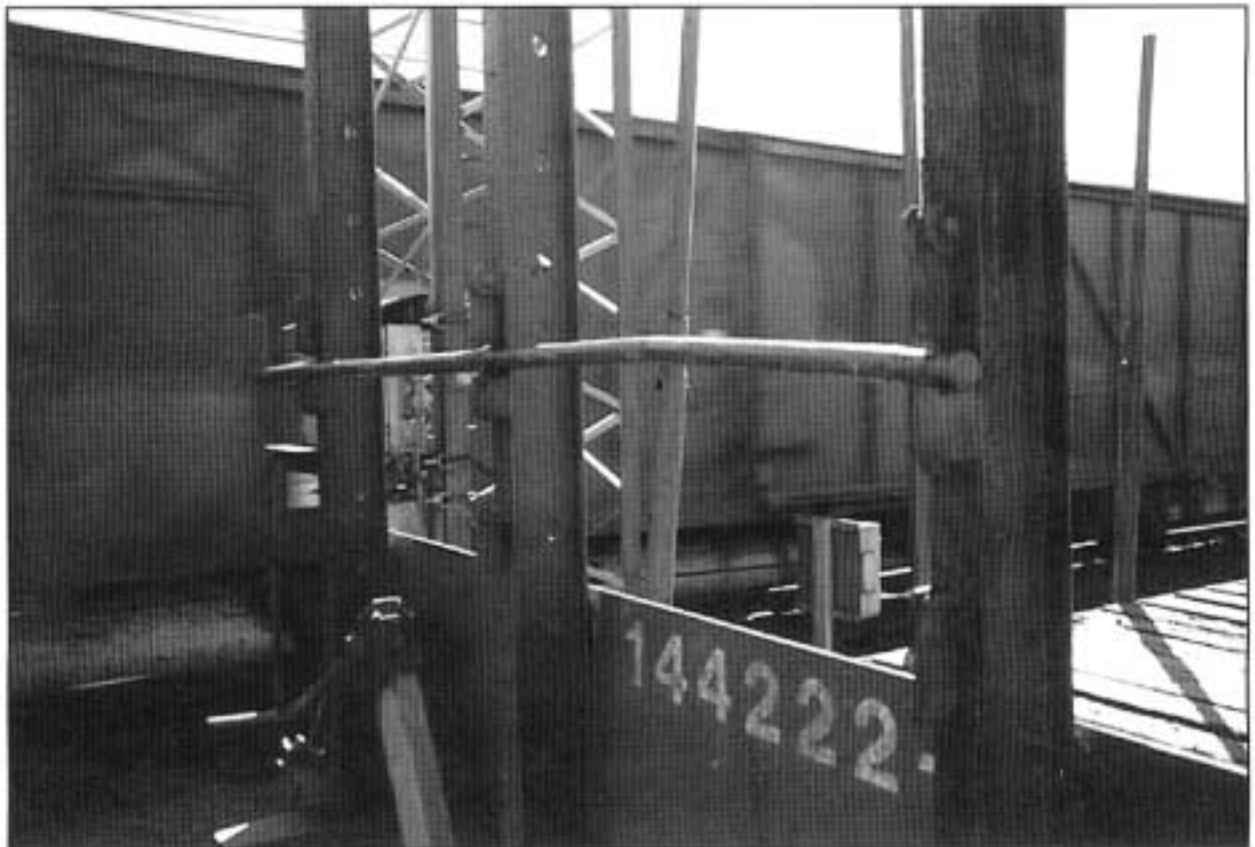
Kuva 2. Käsitäide paikoillaan.

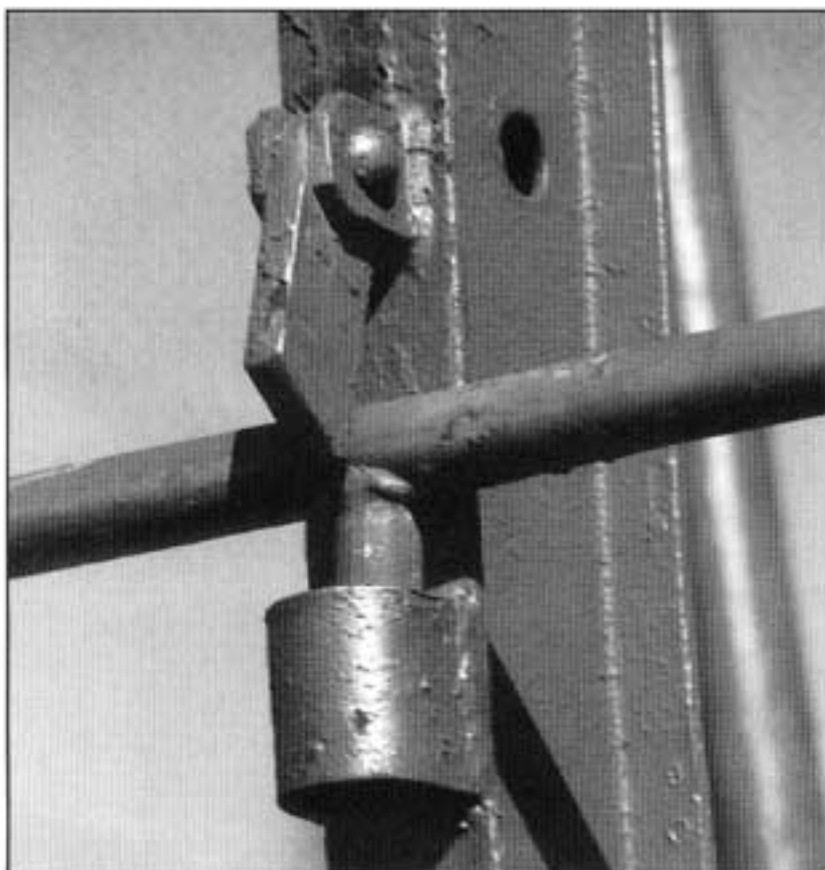
Junan jarrutuksesta ja löysätyistä kiinnityslenkeistä johtuva nykäys aiheutti käsikaiteen lukitussalpojen heilahtamisen eteenpäin ja samanaikainen N.N:n nykäys nosti kaiteen tapit kiinnitysholkeistaan kaiteen jäädessä yhden kiinnityspisteen varaan. Lukitussalvat heilahtelevat vapaasti. Heilahtelua edesauttaa myös pystytolppien löysät sovitteet.

Kuva 3. Käsikaiteen tappi nousee kiinnitysholkista lukitusosalvan heilahtaessa eteenpäin.

VR on muuttanut kiinnityksen konstruktiota ja korjaa kiinnitykset sitä mukaa kun ko. vaunut ovat lähimmässä kunnossapitopisteessä.

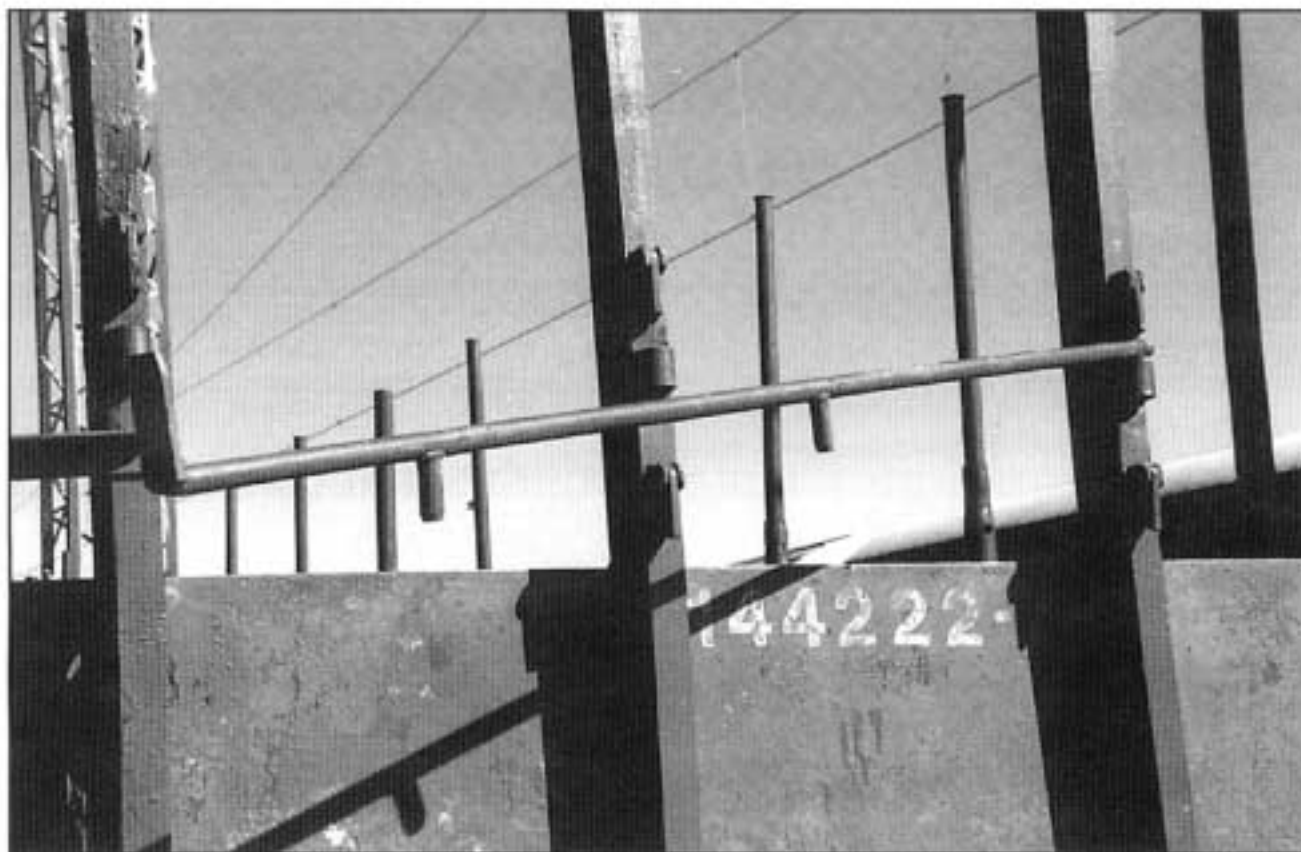
Kuva 4. Irronnut, yhden tapin varassa oleva käsikaide.
