Työpaikkaonnettomuuksien tutkinta (TOT)

Vesikasvileikkurin käyttäjä jäi alaslaskutuneen
teräkehikon ja laitteen rungon
etureunan väliin

TOT 15/95

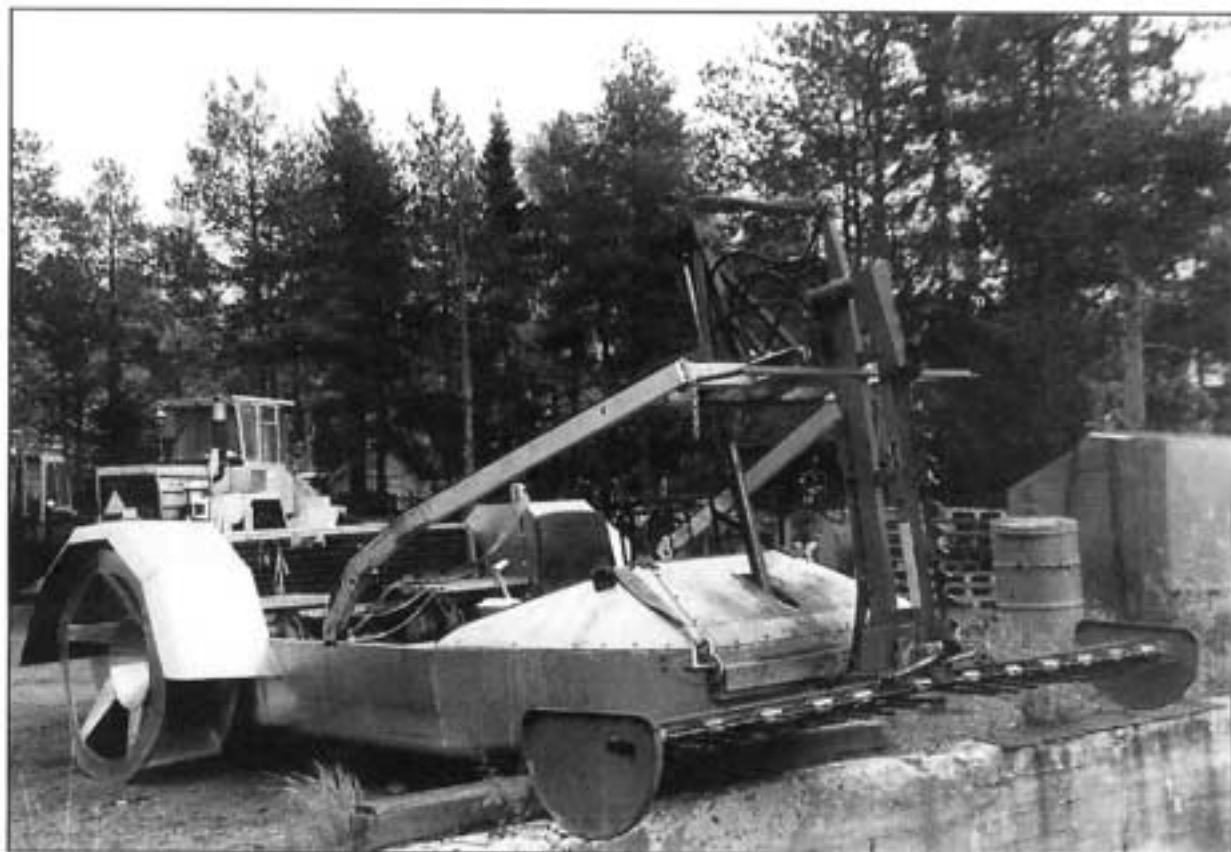
Löydettyessä N.N:n polvi painoi edelleen ko. käyttövipua (ks. kuva 1).

Kuva 1. Vesikasvöikkuuri.

Käyttövipuja ei oltu suojattu tahattoman kosketuksen estämiseksi.

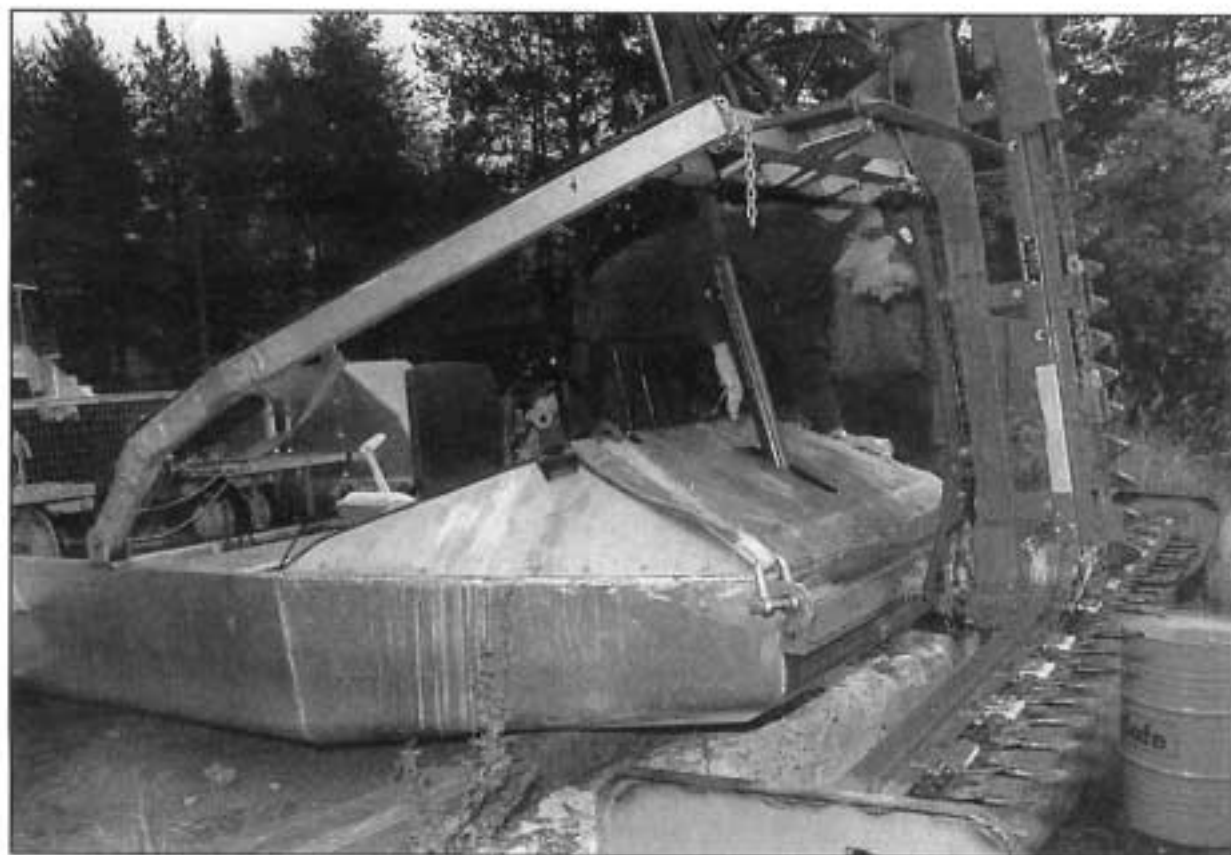
Mahdollinen syy N.N:n kurottautumiseen reunuksen yli oli siten irronnut vaimennusjousoi, jonka hän pyrki poimimaan, ettei se pääsisi putoamaan veteen. Jouso löytyi laitetta tutkittaessa vaakatasossa olevien leikkuuterien päältä (ks. kuva 2).

N.N meni (ilmeisesti syöksähti) sekä terien että nostohydrauliikan aiheuttamalle vaaravyöhykkeelle koneen ja niin muodoin myös hydrauliiikan ollessa toiminnassa. Epähuomiossa jalalla tapahtunut vaikuttaminen yhteen käyttövipuista aiheutti sen, että terien nostokehikko laskeutui alas puristaen N.N:n vesikasvileikkurin rungon etureunaa vasten. Kehikko laskeutui työnnettäessä käyttövipua eteenpäin, joten N.N:n liikesuunta kurotuksessa ja vivun kehikkoa laskeva liikesuunta olivat samat.

Kuva 2. Lavastajan kädessä käyttövipu, johon polvi työtapaturmassa vaikutti.
