TOT-RAPORTTI

7/00

Maalari putosi parvekkeelta

TOT 7/00

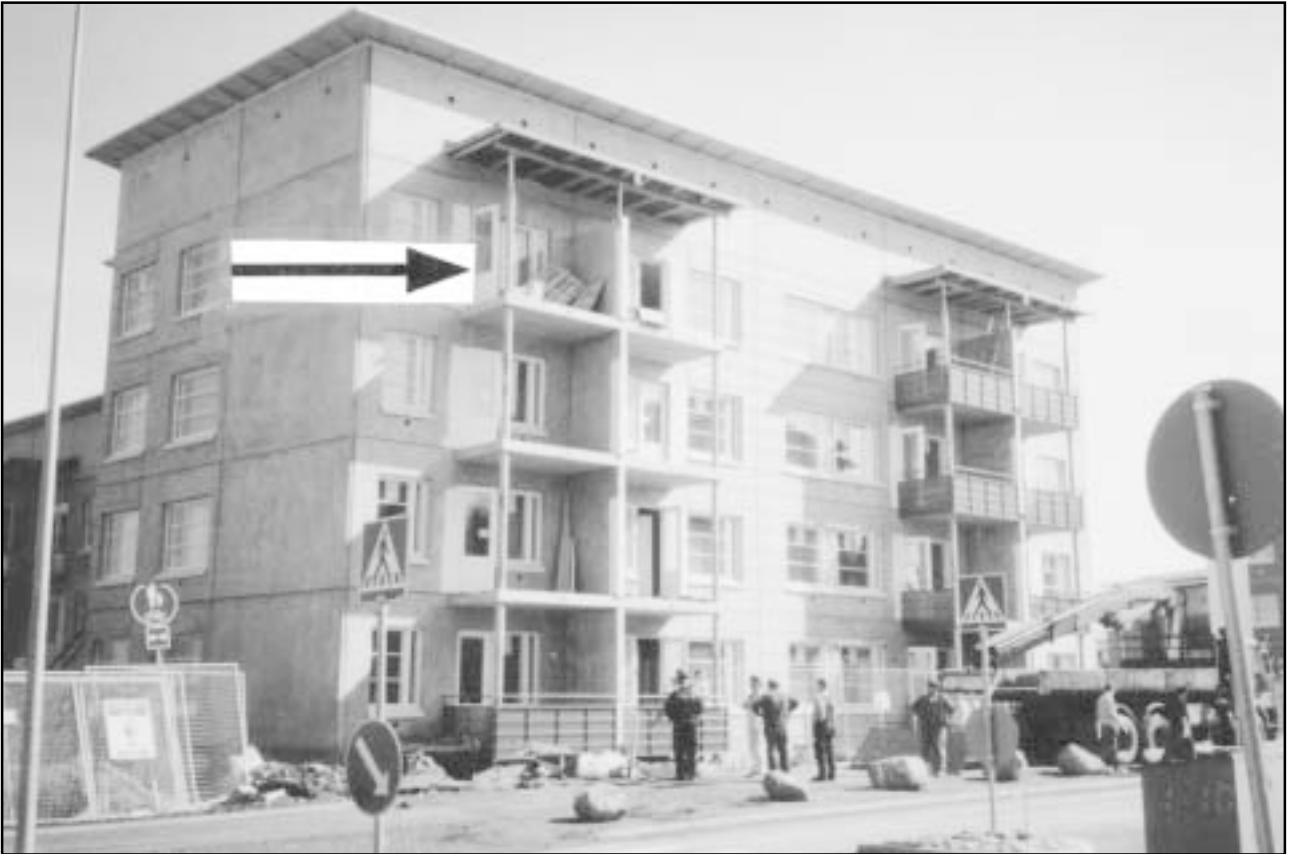
Kuva 1. NN putosi nuolen osoittamalta parvekkeelta.

Koska huoneistoissa ei enää saanut tupakoida NN ja MM menivät tupakoimaan parvekkeelle. He valitsivat kaksoisparvekkeen sen puoleisen osan, jossa oli kaksi tyhjää betonikärryä (Kuva 1). He istuivat betonikärryjen päälle. NN istui lähellä parvekkeen ulkoreunaa olleen kärryn päälle.

Kun NN oli polttanut savukkeensa, hän nousi ylös kärrystä, horjahti ja putosi 9,5 metriä maahan ja menehtyi. NN yritti ottaa tukea betonikärrystä, joka putosi hänen perässä maahan. MM näki tapahtuman.

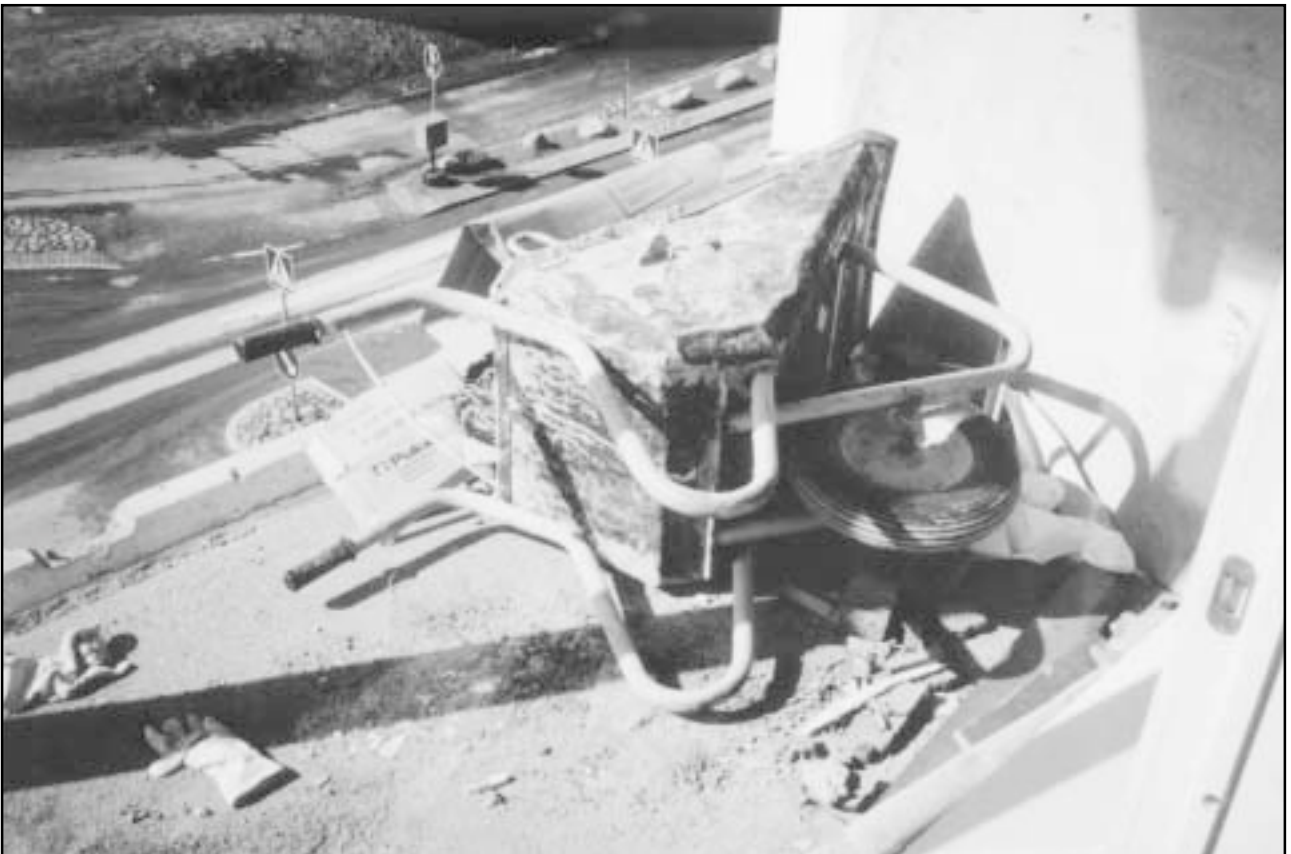
Kuva 2. Kohta, josta NN putosi alas.

Jälkikäteen on arveltu, että NN:n sivutaskussa ollut harja saattoi tarttua betonikärryn aisaan aiheuttaen horjahtamisen. Toinen mahdollisuus on, että betonikärryn jalka olisi luiskahtanut parvekkeen reunassa kulkeneeseen, noin 2 cm

syvään vesiuraan aiheuttaen kärryn äkillisen liikkeen ja NN:n horjahtamisen.

NN horjahti noustessaan ylös. Horjahduksen saattoi aiheuttaa NN:n sivutaskussa olleen harjan tarttuminen betonikärryjen aisaan tai betonikärryn jalan luiskahtaminen 2 cm syvään vesiuraan.
