# TOT-RAPORTTI

## YTOT 3/00

### Maanviljelijä jäi renkaanvaihdossa tuelta pudonneen leikkuupuimurin alle

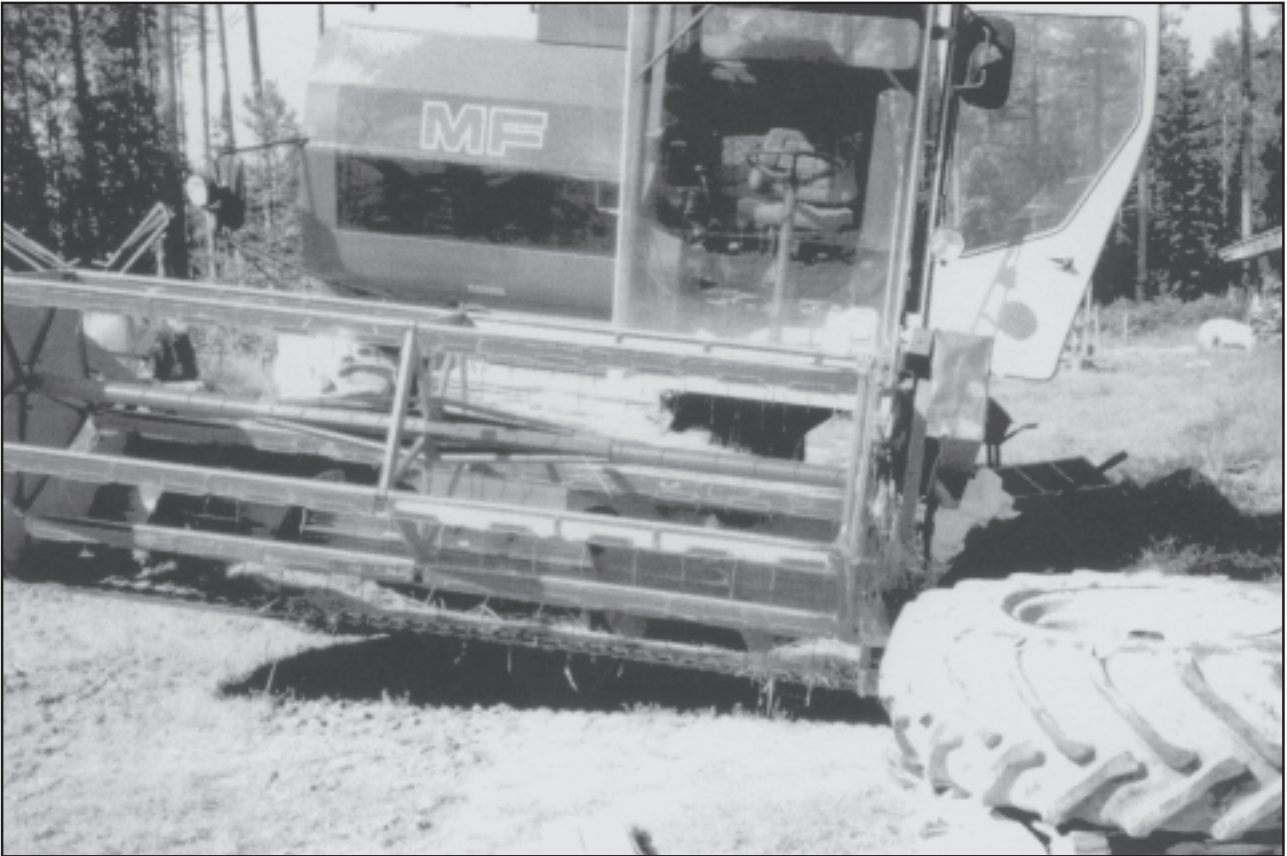
**Kuva 1. Puimurin asento, kun vasen etupuoli oli pudonnut tunkilta.**

NN oli ollut puimurin alla vatsallaan, jalat ulkopuolella ja pää/kädet olivat tunkin luona. Tunkki oli kaatunut ja sen aluspölkky oli siirtynyt oikean puoleisen eturenkaan viereen (kuvat 1-3).

Käytetyllä menetelmällä tuenta jäi erittäin epävakaa; tuki kaatui nostossa.

Jouduttaessa työskentelemään tunkilla nostetun työkoneen alla, on ennen työn alkua varmistettava mekaanisilla tuilla, että nostettu laite pysyy ylhäällä. Tällöin on otettava huomioon työn aiheuttamien sivuttaisvoimien vaikutukset.

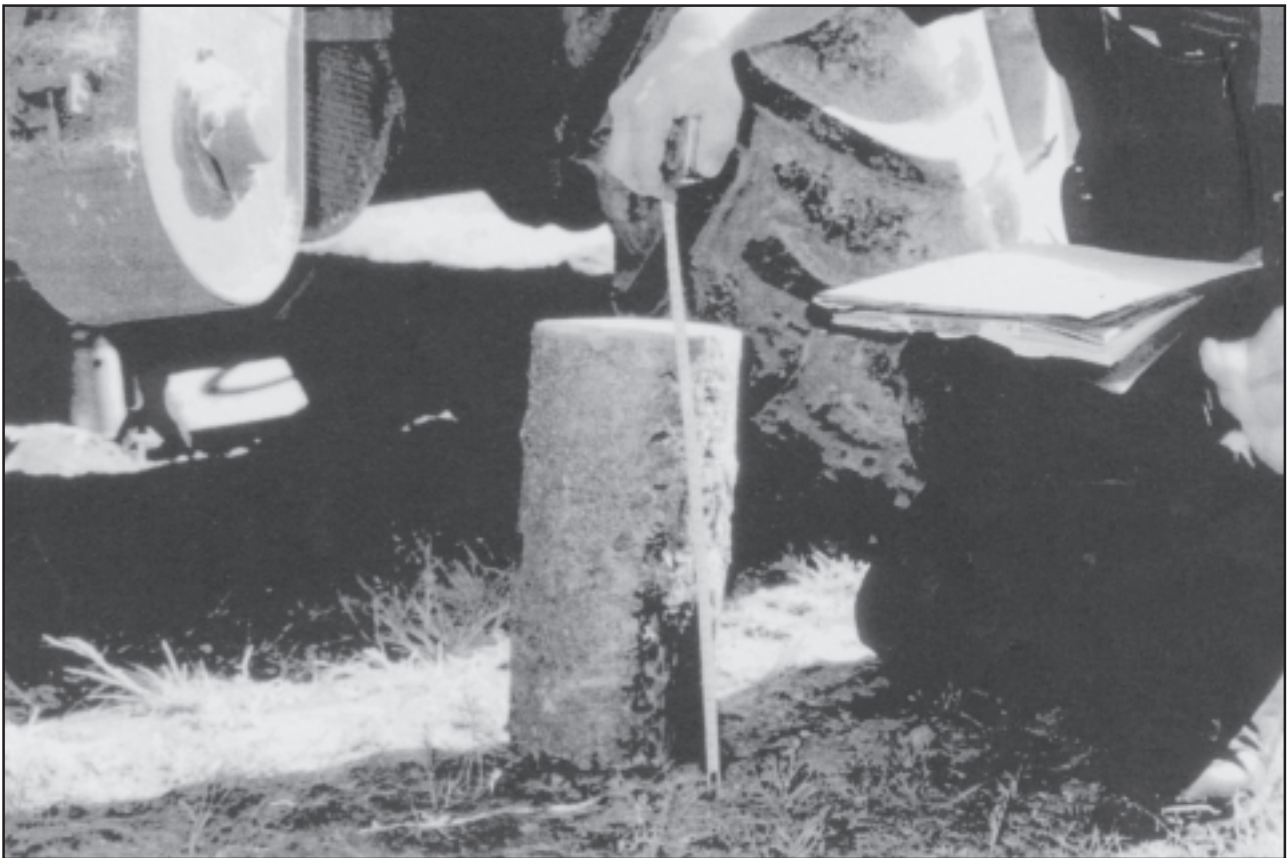
**Kuva 2. Tunkin aluspölkky.**

NN oli laittanut tunkin tueksi puimurin alle puupölkyn (korkeus 38 cm, halkaisija 17,5 cm). Näin tehden saatiin puimurin akselia nostettua (tunkki nestetunkki, 10 tn ja korkeus 28 cm).

Paikkatutkinnassa todettiin, että tunkin aluspölkky oli puimurin oikean etupyörän vieressä ja etuakselin alla oli lisäksi 4 kpl parrunpätkiä (koko 18–20 cm x 12 cm ja paksuus 5 cm).

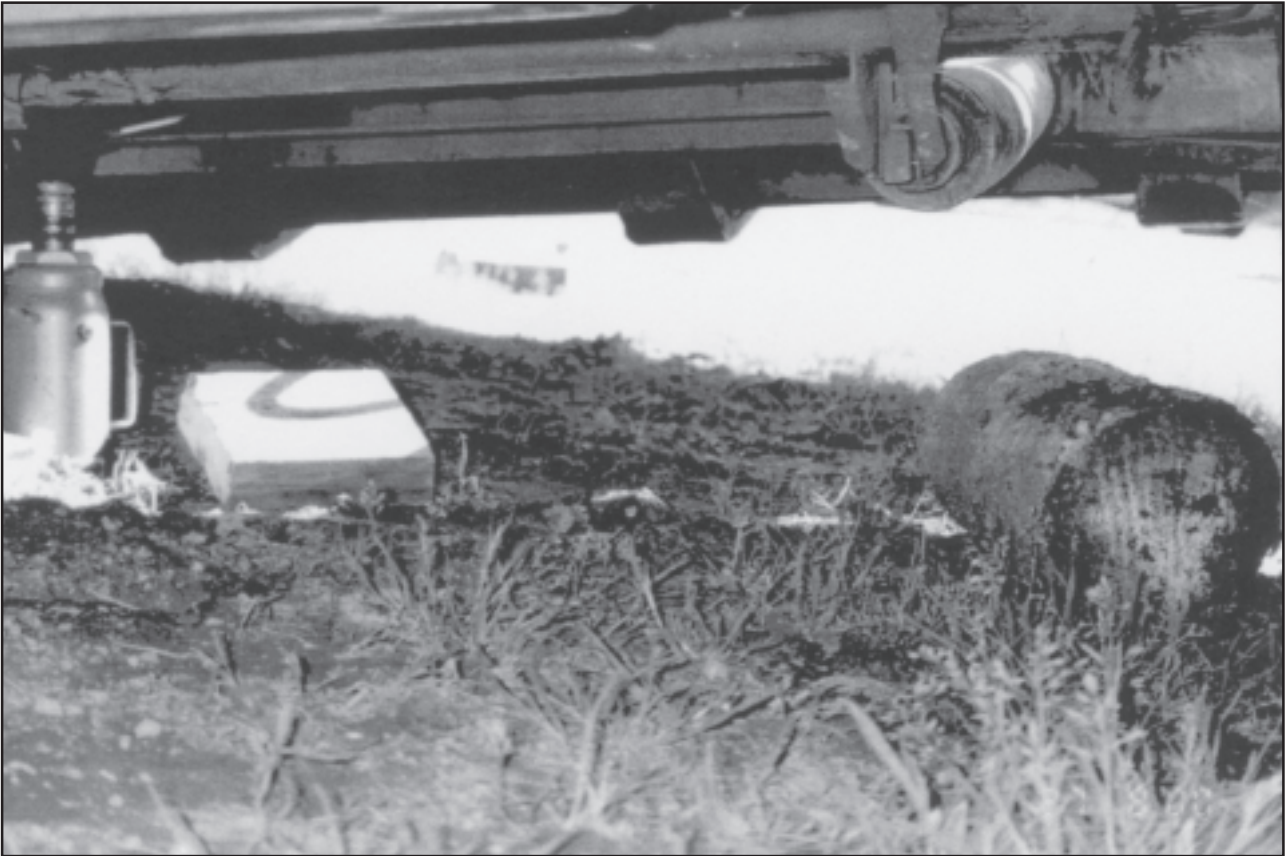
**Kuva 3. Tunkin aluspölkky; singonnut kaatumisen yhteydessä oikean puoleisen renkaan viereen.**
