Työpaikkaonnettomuuksien tutkinta (TOT)

Teiden ja siltojen rakentaminen

Työnjohtaja puristui kuoliaaksi kaivinkoneen
ylävaunun ja kallion välissä

TOT 1/96

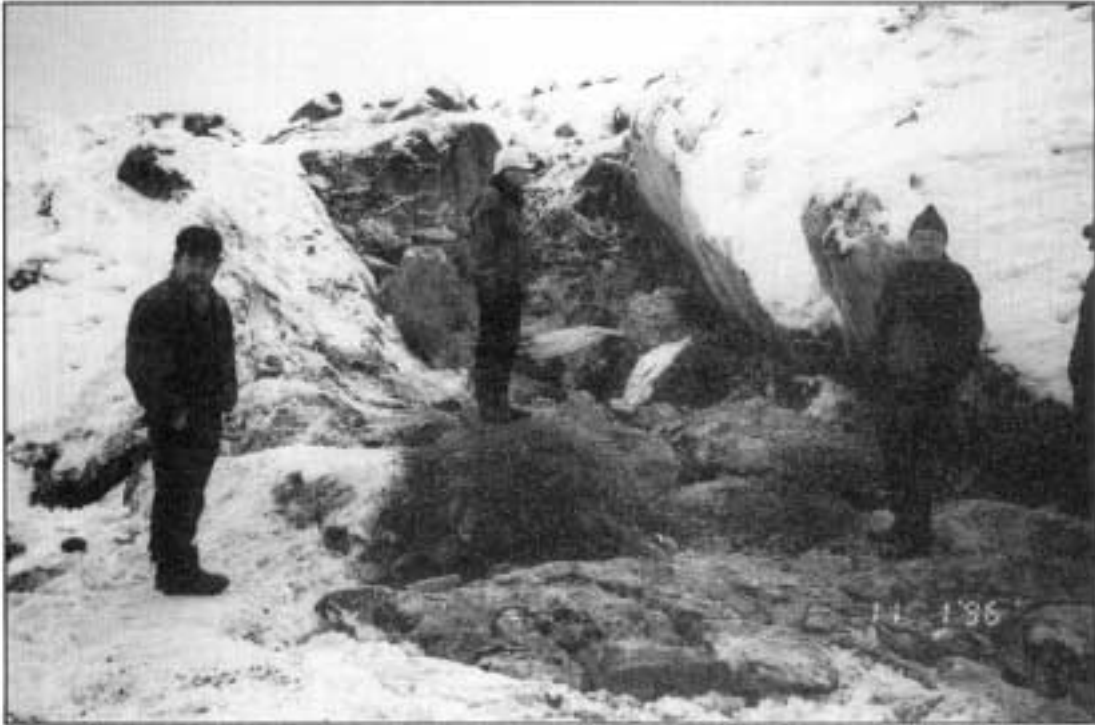
Kuva 1. Kallioiden väli, johon tie suunniteltiin.

Työtapaturma sattui, kun raivattiin porausvaunulle kulku-uraa kaltevaan rinteeseen. Työnjohtaja NN suunnitteli kulku-uran kahden melko jyrkän kalliorinteen väliin säästääkseen louhintatyötä (kuva 1). Porausvaunun kulku-uraa ei oltu suunniteltu etukäteen kirjallisesti vaan työnjohtaja NN suunnitteli ne aina vaihe vaiheelta itsenäisesti paikan päällä.

Louhintatyömaata varten ei oltu laadittu riittävän yksityiskohtaista työmaasuunnitelmaa, josta olisi ilmennyt etukäteen porauskaluston tms. kulutiet. Työnjohtaja NN suunnitteli tiet yleensä paikan päällä. Ajan säästämiseksi tie suunniteltiin jyrkkäreunaisen kallion vierestä, mikä rajoitti myös kaivinkoneen ylävaunun kääntöliikettä, saaden aikaan puristumisvaarallisen kohdan.

Louhintatyömaata varten tulee laatia työn turvallisen suorittamisen takia etukäteen suunnitelmat, jotka päivitetään säännöllisesti louhinta-alueen muutosten mukaisesti. Louhintatyömaasuunnitelmassa tulee ilmetä, miten materiaalien siirrot, varastot tms. voidaan toteuttaa turvallisesti ja tarkoituksenmukaisella tavalla.

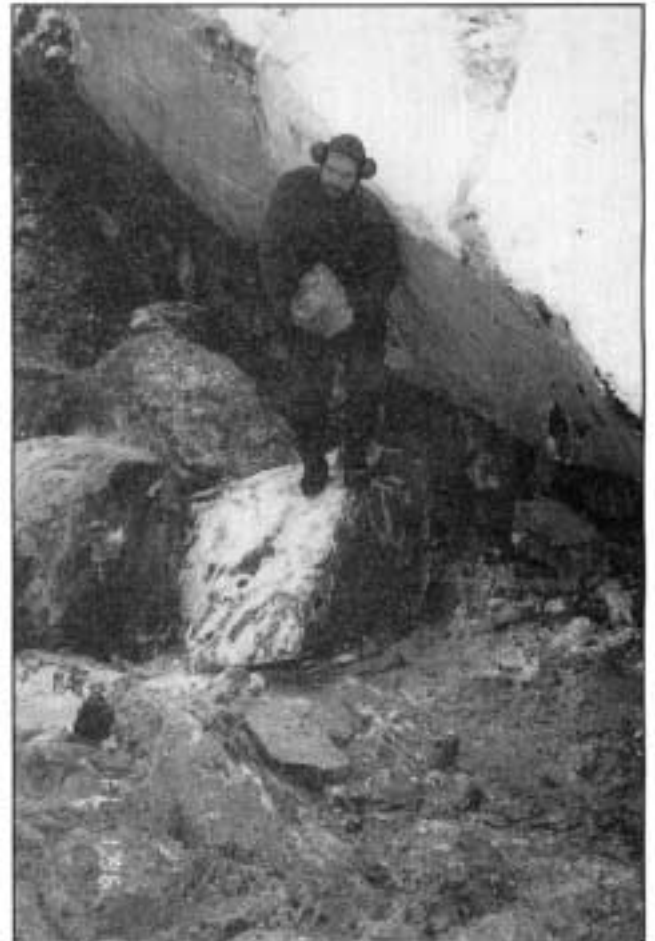
Kuva 2. Lavastettu kuva. N.N:n kokoinen koehenkilö pitää kiveä kädessään ja seisoo kivellä, josta N.N horjahti kaivinkoneen ja oikeassa reunassa olevan kallion väliin.

Tämän jälkeen työnjohtaja NN nousi kaivinkoneen kuljettajasta katsoen oikealla puolella olevalle kiville, joka oli aivan rinteen reunassa ja kaivinkoneen puomin lähellä. NN ilmeisesti vahti kiviltä myös sitä, että kaivinkoneen ylävaunu ei törmäisi kallioon työn aikana. NN oli ottanut noin 20 cm halkaisijaltaan olleen kiven käteensä ja piti sitä vatsaansa vasten ja samalla seisoi liukkaalla kiville (kuva 2). NN oli ottanut kiven sen takia käteensä, että hän heittäisi kiven telan alle, jotta kaivinkoneen ylävaunu olisi ollut hieman kauempana kallioista. Koska kivi, jolla NN seisoi, oli hyvin lähellä kallion jyrkännettä, niin hän joutui seisomaan etukumarrassa asennossa.

joutui samalla kääntämään kaivinkoneen ylävaunua. Työnjohtaja NN todennäköisesti jäi juuri tällaisen kääntöliikkeen aikana kaivinkoneen ylävaunun ja kallion väliin horjahtaessaan liukkaalta kiviltä.

Kaivinkoneen vaara-alueella ei tule työskennellä. Kaivinkoneessa tulee olla selvä varoituskilpi, joka varoittaa työskentelystä koneen vaara-alueella.
