Työpaikkaonnettomuuksien tutkinta (TOT)

10/96

Kiinteistöhuolto

Pienen kauhakuormaajan kuljettajan tehtävänä oli siirtää nuoskaa lunta iltahämärässä parkkitalon tasalteelta seuraavalle tasolle.

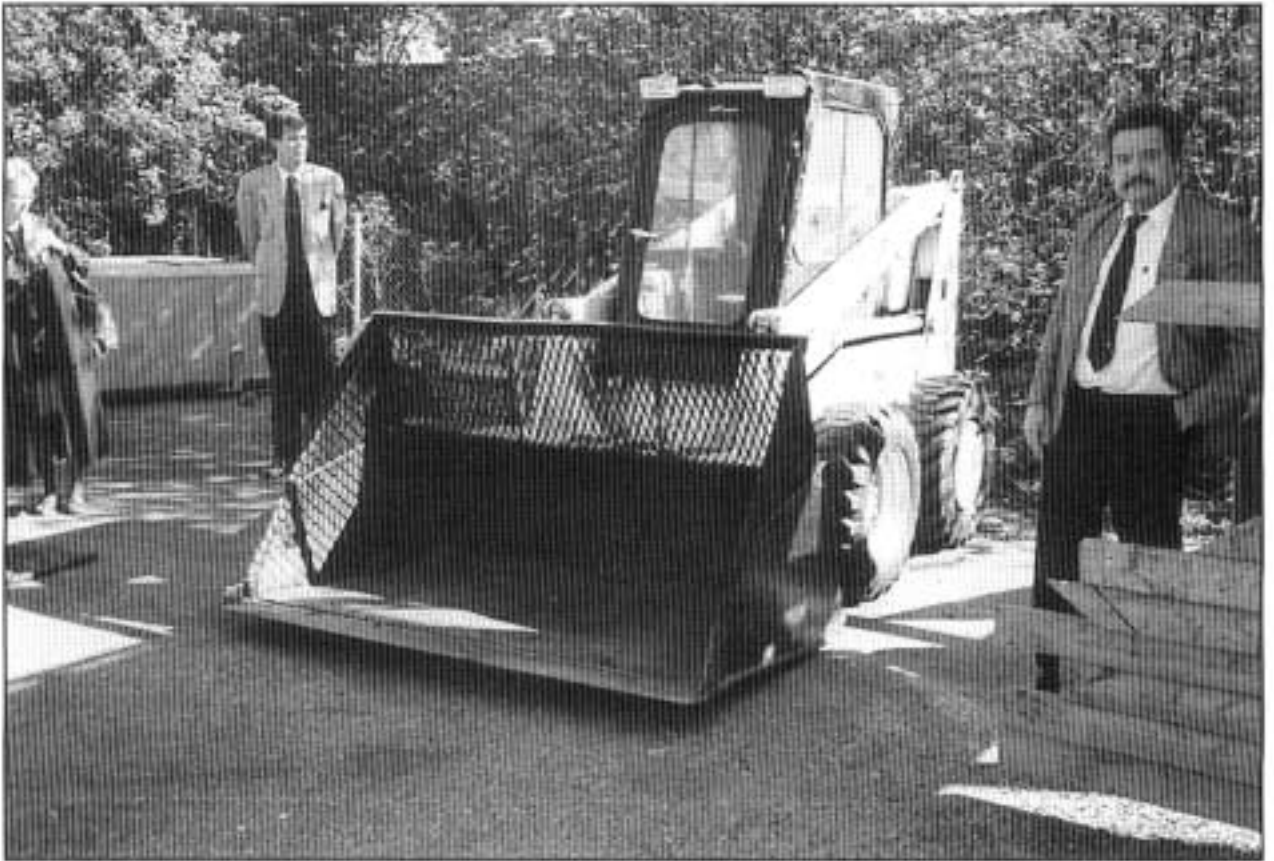
Kauhakuormaaja oli Bobcat 825, vuosimallia 1981. Bobcat 825 on sauvaohjattava. Sitä ohjataan kahdella sauvalla. Kun molempia sauvoja työnnetään eteen, kone kulkee suoraan eteen jne. Koneita myös jarrutetaan ja käännetään sauvojen avulla. Kauhaa ohjataan jaloilla siten, että vasemmalla polkimella vaikutetaan puomin ja oikealla kauhan asentoon. Turvahytin irrottamisen takia kauhakuormaajassa ei ollut valoja, eikä selkänöjallista istuinta, eikä turvavyötä. Jälkeenpäin kauhakuormaaja katsastettiin. Sen ohjaus- ja hallintalaitteissa ei havaittu teknisiä vikoja.

Kuva 1. Onnettomuskone.

Työkoneen turvahyttiä ei saa poistaa. Turvahyitin poistaminen tulisi suunnitella etukäteen teknisesti vaikeaksi toteuttaa (erikoisavaimet tms.). Turvahyitin poistamisen takia myös tärkeät laitteet kuten valot, istuin ja turvavyö saattavat poistua.

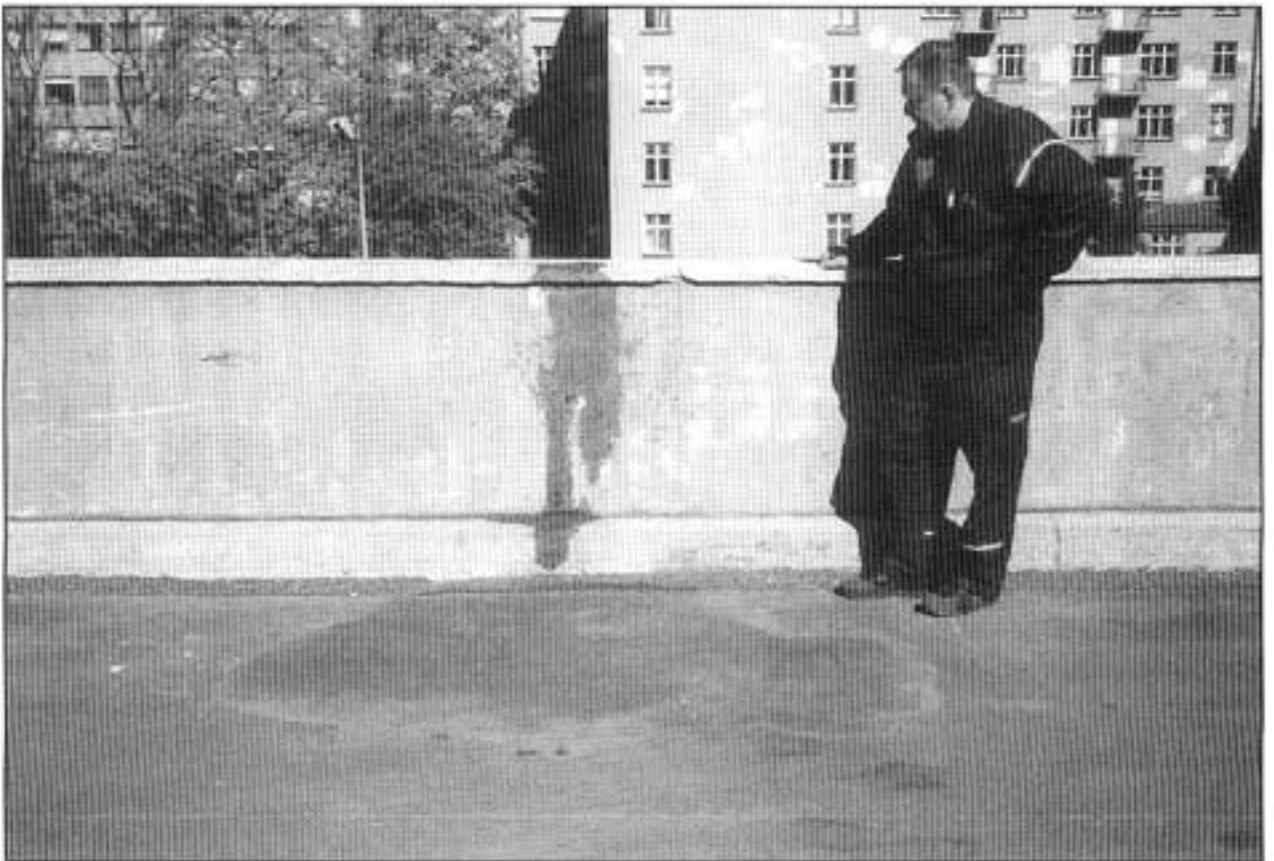
Neljäs parkkitaso, jolla NN työskenteli onnettomuuden sattuessa, oli kooltaan noin 15 m leveä ja 30 m pitkä. Parkkitason reunassa oli 1,05 m korkea betonikaide, jonka yli lumet piti nostaa kauhakuormaajalla. NN ajoi kauhakuormaajan lähelle betonikaidetta ja kippasi vauhdissa lumet alla olevalle kolmannelle tasolle. Vauhdissa kippaus helpotti nuoskan lumen irtoamista kauhasta. Koska ilman lämpötila oli lähellä nollaa, siirrettävä lumi oli vetistä ja raskasta. Kauhakuormaajan kauhaan mahtui noin yksi kuutio lunta.

NN oli vielä puristuksessa eteenpäin kipanneen kauhakuormaajan ja betonikaiteen välissä. Kauhakuormaaja oli kipannut eteenpäin noin 90 astetta. NN saatiin pois puristuksesta KK:n ja hänen veljensä kookkailla maastureilla. NN kuoli vammoihinsa kahden vuorokauden kuluttua.

Onnettomuudella ei ollut varsinaisia silminnäkijöitä. Jälkikäteen on arvioitu, että NN ajoi kovalla nopeudella ja kippasi lumen vauhdissa. Tässä vaiheessa kauhakuormaaja kallistui eteenpäin ja nousi nokalleen betonikaiteesta vasten. Kaatumiseen ilmeisesti myötävaikutti vauhdin lisäksi raskas lumikuorma kauhassa. Koska kauhakuormaajassa ei ollut turvahyttiä, NN jäi koneen ja kaiteen väliin puristukseen ruumiinsa keskiosasta alaspäin. NN ei menettänyt tajuntaansa, vaan pystyi huutamaan apua.

Kuva 2. Onnettomuuskohta. Kuvassa kauhakuormaajasta valunutta öljyä.

Rakennusten ja siihen liittyvien ulkoalueiden suunnitteluvaiheessa tulee ottaa huomioon kaikki kiinteistöhuollon edellyttämät työtehtävät ja huoltoajat, jotta kiinteistöhuollon edellyttämät työt voidaan suorittaa helposti ja turvallisesti. Yleis- ja kohdevalaistuksen tulee täyttää kiinteistöhuollon tarpeet.
