Katastrofiluontoisten työtapaturmien tutkintajärjestelmä

30/88 Kuolemaan johtanut työtapaturma laitospöytä jätelingon päältä jätevesien puhdistuslaitoksella

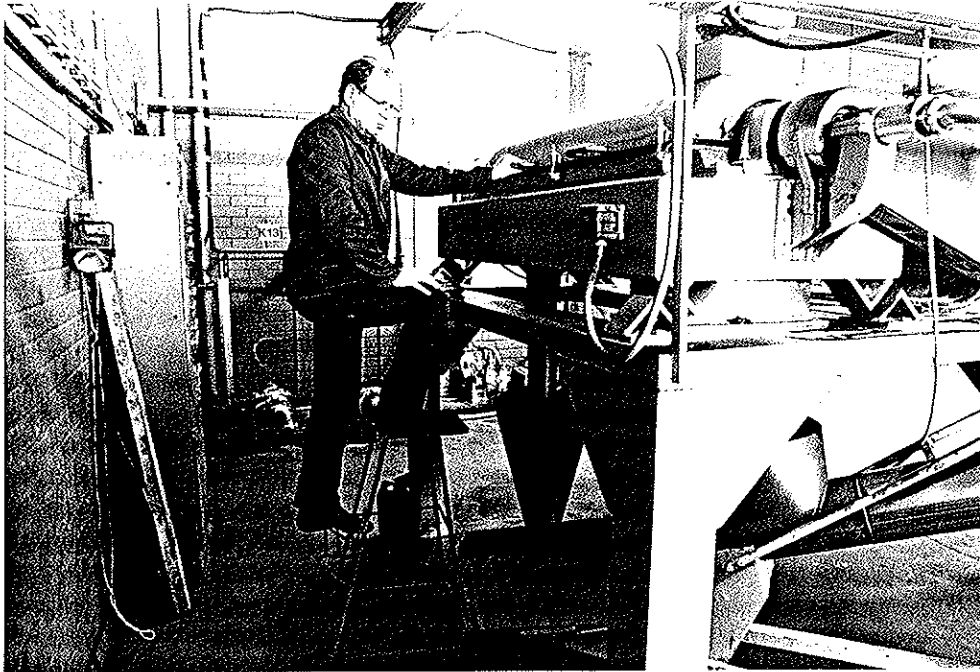
Kaupungin jätevesien puhdistuslaitoksella oli laitospöytä N.N. yksin iltavuorossa. Hän oli ollut puhdistamon puolella ja noussut harjateräksestä rakennetulle jakkaralle ja avannut (avainta käyttäen) kolme mutteria jätelingon kannesta sekä avannut käsikahvoista lingon kannen aikomuksenaan puhdistaa sitä. Mahdollisesti N.N. on seisonut siinä noin metrin korkuisella jakkaralla tai jätelingon palkin päällä ja jostakin tuntemattomasta syystä joko liukastunut, horjahtanut tai laskeutuessaan pudonnut betonilattialle. Pudotessaan hän on satuttanut päänsä joko lattiaan tai betoniseinään, joka oli myös lähellä. N.N.:n silmälasit oli löydetty lattialta jätelingon edestä. Samoin sillä lattian osalla oli ollut oksennuskasa (kuvat 1 ja 2).

Kuva 1. Jätelinko, kansi ja jakkara

Vastaavien laitteiden huollossa tulee käyttää tukevia, riittävän leveitä ja mieluummin kiinteästi asennettuja suojakaitein varustettuja työtasoja.

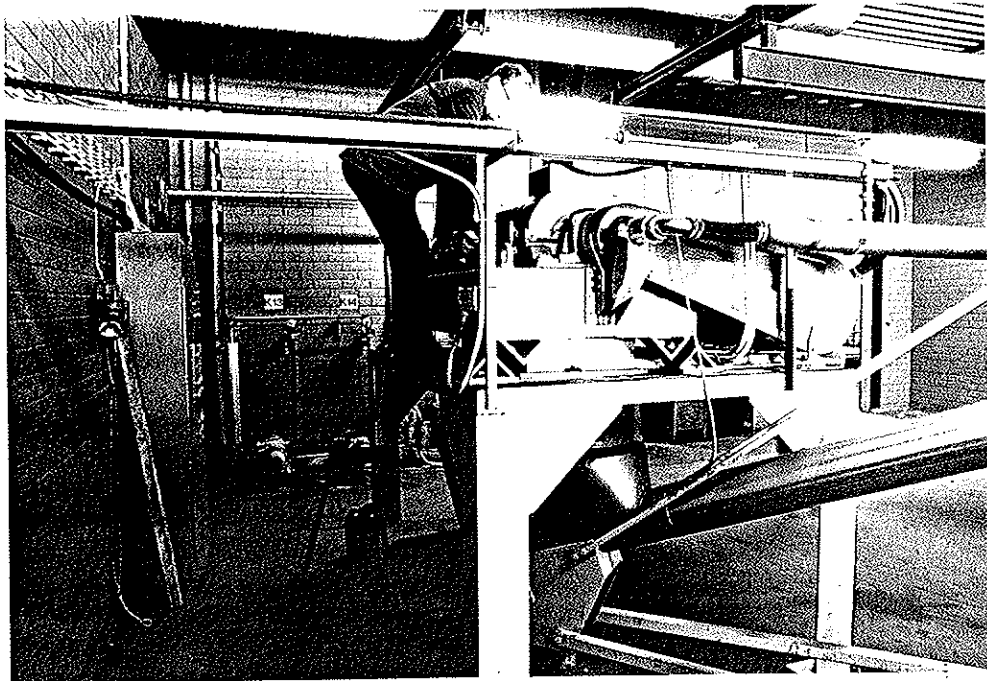
Työtaso oli matala ja pinta-alaltaan pieni ajatellen kannen kiinnitysruuvien aukaisemista ja kannen avaamista. Ko. toimenpiteet vaativat runkopalkille nousemista (kts. kuvaa 2).

Kapealta (22 cm) palkilta putoaminen on mahdollista liukastumisen, kompastumisen tai epähuomiossa harhaanastumisen johdosta. Putoaminen on mahdollista myös laskeuduttaessa; jos katsomalla ei varmisteta jakkaran paikkaa, astuu harhaan tai jakkaran reunalle ja seurauksena on hallitsematon putoaminen lattialle.

Kuva 2. Oletettu tilanne, jossa työtapaturma sattui

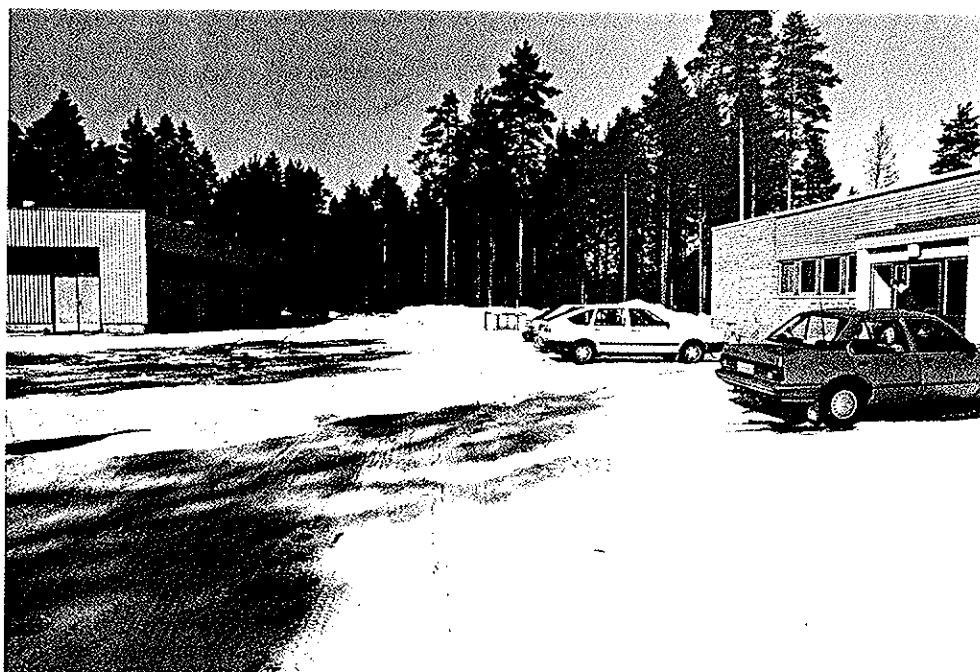
N.N. on pystynyt joko heti tai vähän myöhemmin putoamisen jälkeen joko konttaamaan tai kävelemään tarkoituksenaan päästä puhelimeen, joka oli valvontarakennuksessa noin 40 - 50 metrin päässä (kuva 3). Hän oli päässyt valvomorakennuksen sisään ja kaatunut noin kolmen metrin päähän valvomon pöydästä, jossa puhelin oli. Tästä paikasta hänet sitten samana iltana löydettiin ja todettiin kuolleeksi (kuva 4).

Kuva 3. Vasemmalla puhdistamo, oikealla valvomo.

Yksintyöskentelyn valvonta voidaan järjestää esim. radiopuhelimen avulla.

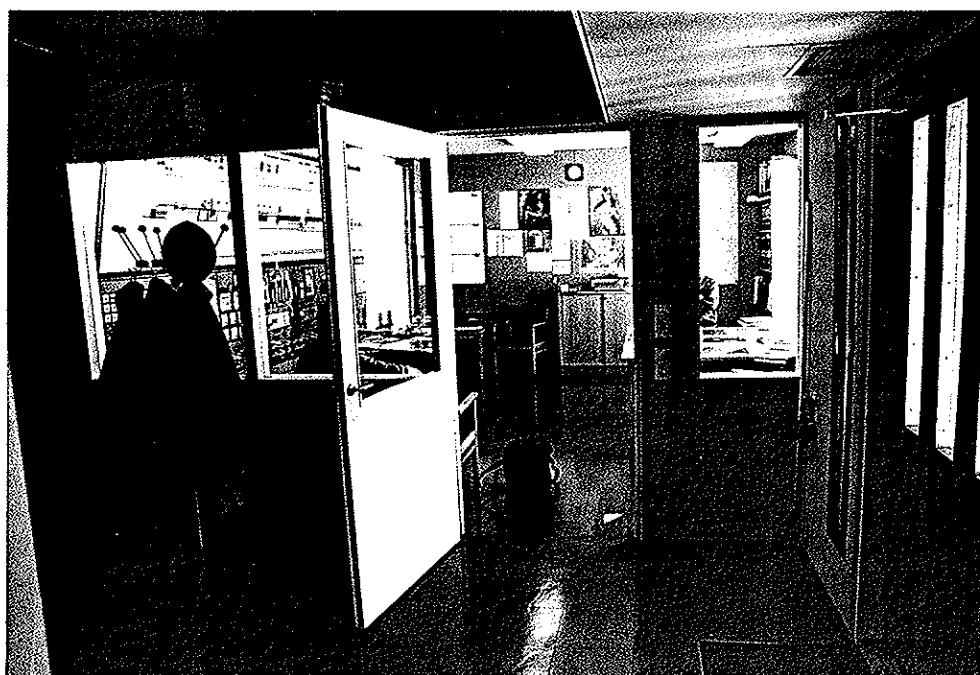
Kuva 4. Tapaturman uhri löydettiin paikasta, jossa kuvassa laukku.
