TOT-RAPORTTI

25/06

Maataloustyöntekijä jäi liikkeelle lähteneen pyöräkuormaajan väliin

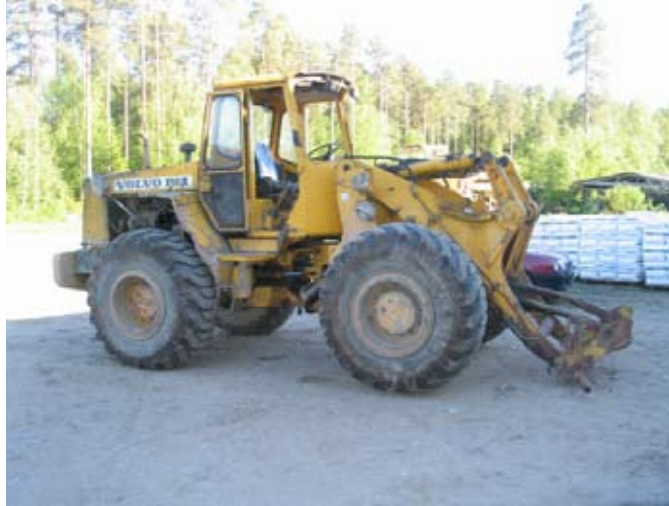
Kuva 1. Tapaturmassa mukana ollut pyöräkuormaaja.

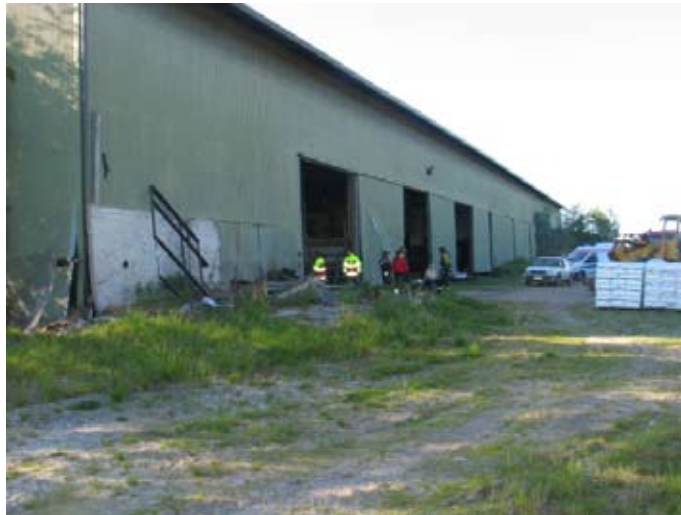
Klo 17.00 maatilan emäntä MM oli havainnut NN:n auton olevan vielä pihalla. MM lähti etsimään NN:ää 200 m päässä olevalta suurelta konehallilta (Kuva 2). Saavuttuaan konehallille MM löysi NN:n puristuneena pyöräkuormaaja etukuormaajan ja lattialla olleen nostohaarukan väliin (Kuva 3). Pyöräkuormaajan moottori oli vielä käynnissä. Jälkikäteen todettiin, että NN oli ollut menehtyneenä noin tunnin verran.

Kuva 2 Konehalli, jonka oven kohdalla tapaturma sattui.

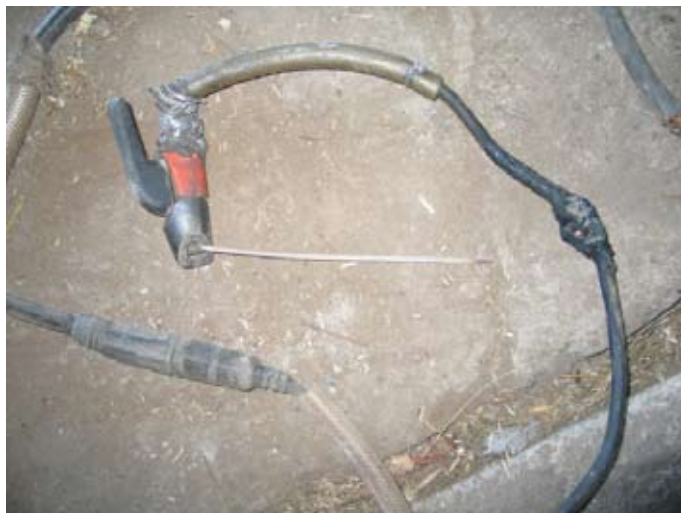
Kuva 3 NN:n käyttämät hitsausvälineet.

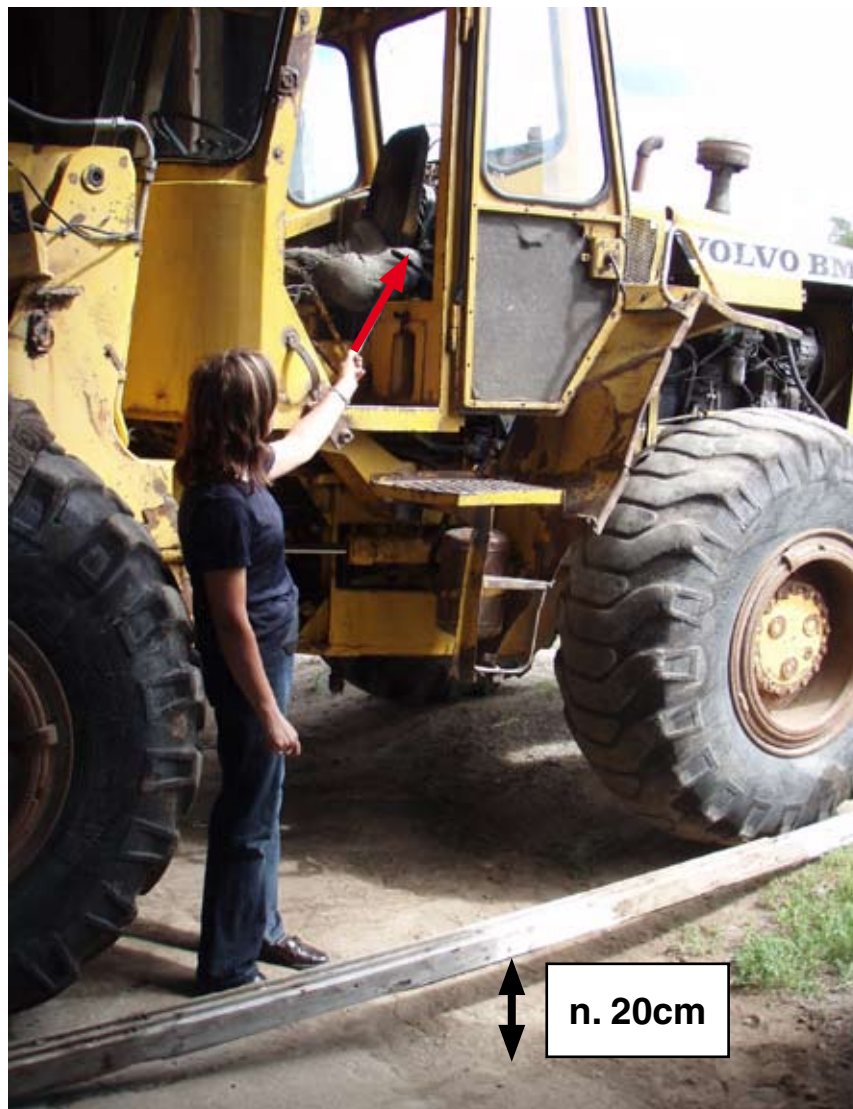
NN ei ollut jostain syystä laittanut pyöräkuormaajan käsijarrua päälle.

Konehallin ulko-oven kohdalla ollut syvä sadeveden kuluttama ura ja käynnissä ollut moottori mahdollistivat pyöräkuormaajan liikkeelle lähte-

miseen itsestään. Pyöräkuormaajan nestekytkin on myös saattanut myötävaikuttaa liikkeelle lähtemiseen.

Kuva 5 Henkilö osoittaa käsijarrun kahvaa. Kuvassa näkyy hyvin sadeveden kuluttaman uran syvyys, mikä mahdollisti kuormaajan liikkeelle lähtemisen.

Pyöräkuormaajan käsijarrua tulee aina käyttää, kun ohjaamosta poistutaan.

Tarvittaessa pyöräkuormaajan liikkeelle lähteminen voidaan estää laskemalla etukuormaaja niin, että etupyörät nousevat hieman tai pyörien eteen asetettujen riittävän suuruisten kiilojen tms. esteiden avulla. Erityistä huomiota tulee kiinnittää pyöräkuormaajiin, joissa on nestekytkin ja kylmänä käydessään ryömintätaipumus.

Työkoneiden huoltoon tms. käytettävät seison-
tapaikat tulisi pitää mahdollisimman tasaisina.
