TOT-RAPORTTI

12/02

Maalari putosi tikkaiden luistettua 2,5 metriä

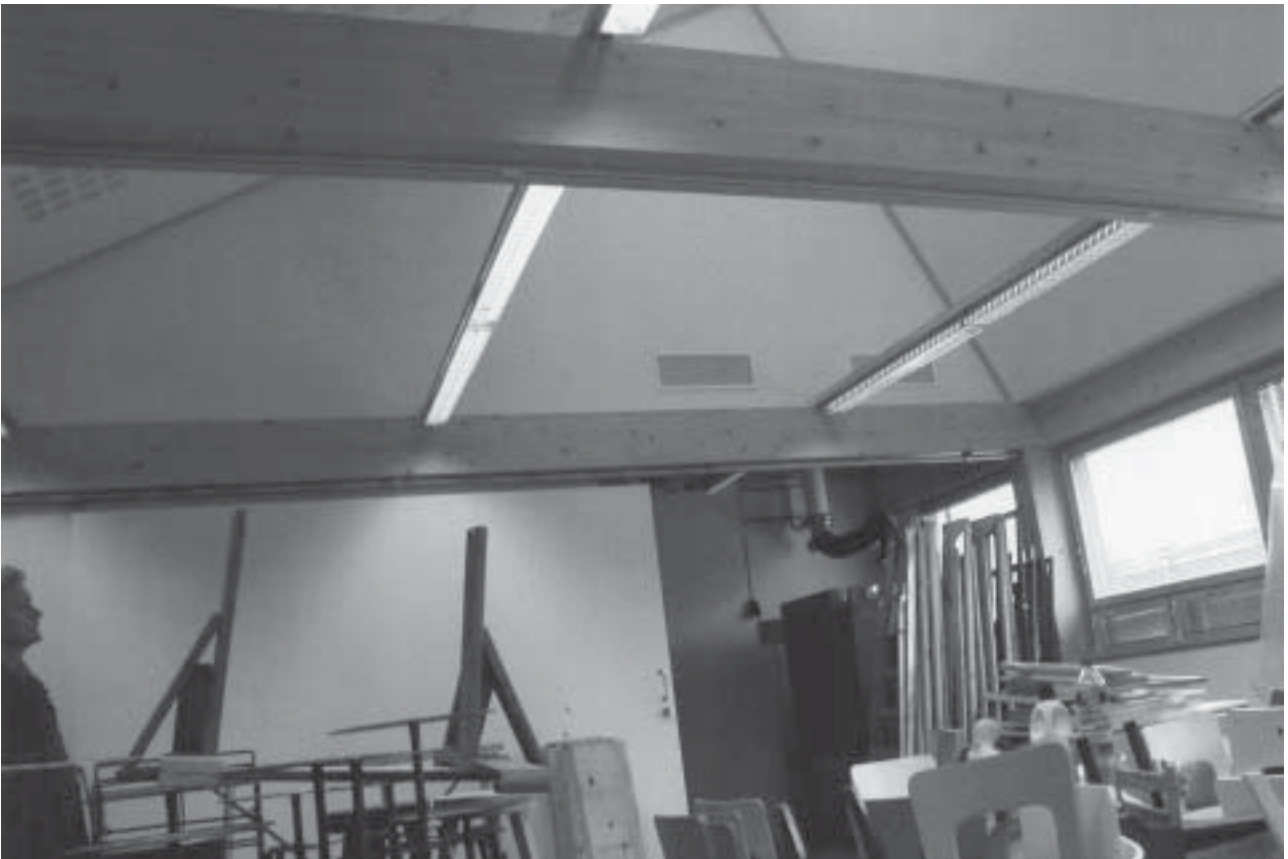
Kuva 1. Päätykolmio, palkit, joille työtaso tehtiin.

Talonrakennuskohteessa oli meneillään sisävalmistustyöt. Arkkitehti oli määrännyt jo valmiin toisen kerroksen päätykolmion listan levytettäväksi (kuva 1).

Palkkien päälle (kuva 1) oli asennettu lankut, jotka oli lovettu päistään sivuttaisliukuman estämiseksi, lankkuihin oli kiinnitetty ruuvein muotivanerit tasoksi. Työtason korkeus oli noin 2250 mm, eikä tason kahdella vapaalla sivulla ollut kaiteita, koska telineen reunan etäisyys maallattavasta seinästä oli useita metrejä, muut kaksi sivua rajoituivat seinään. Tason nousutienä oli alumiiniset nojatikkaat, jotka olivat työtason pitempää sivua vasten.
