# TOT-RAPORTTI

## 13/02

### Prosessinohjaaja jäi puristuksiin automaattilinjalla ollessaan poistamassa kuljettimen häiriötä

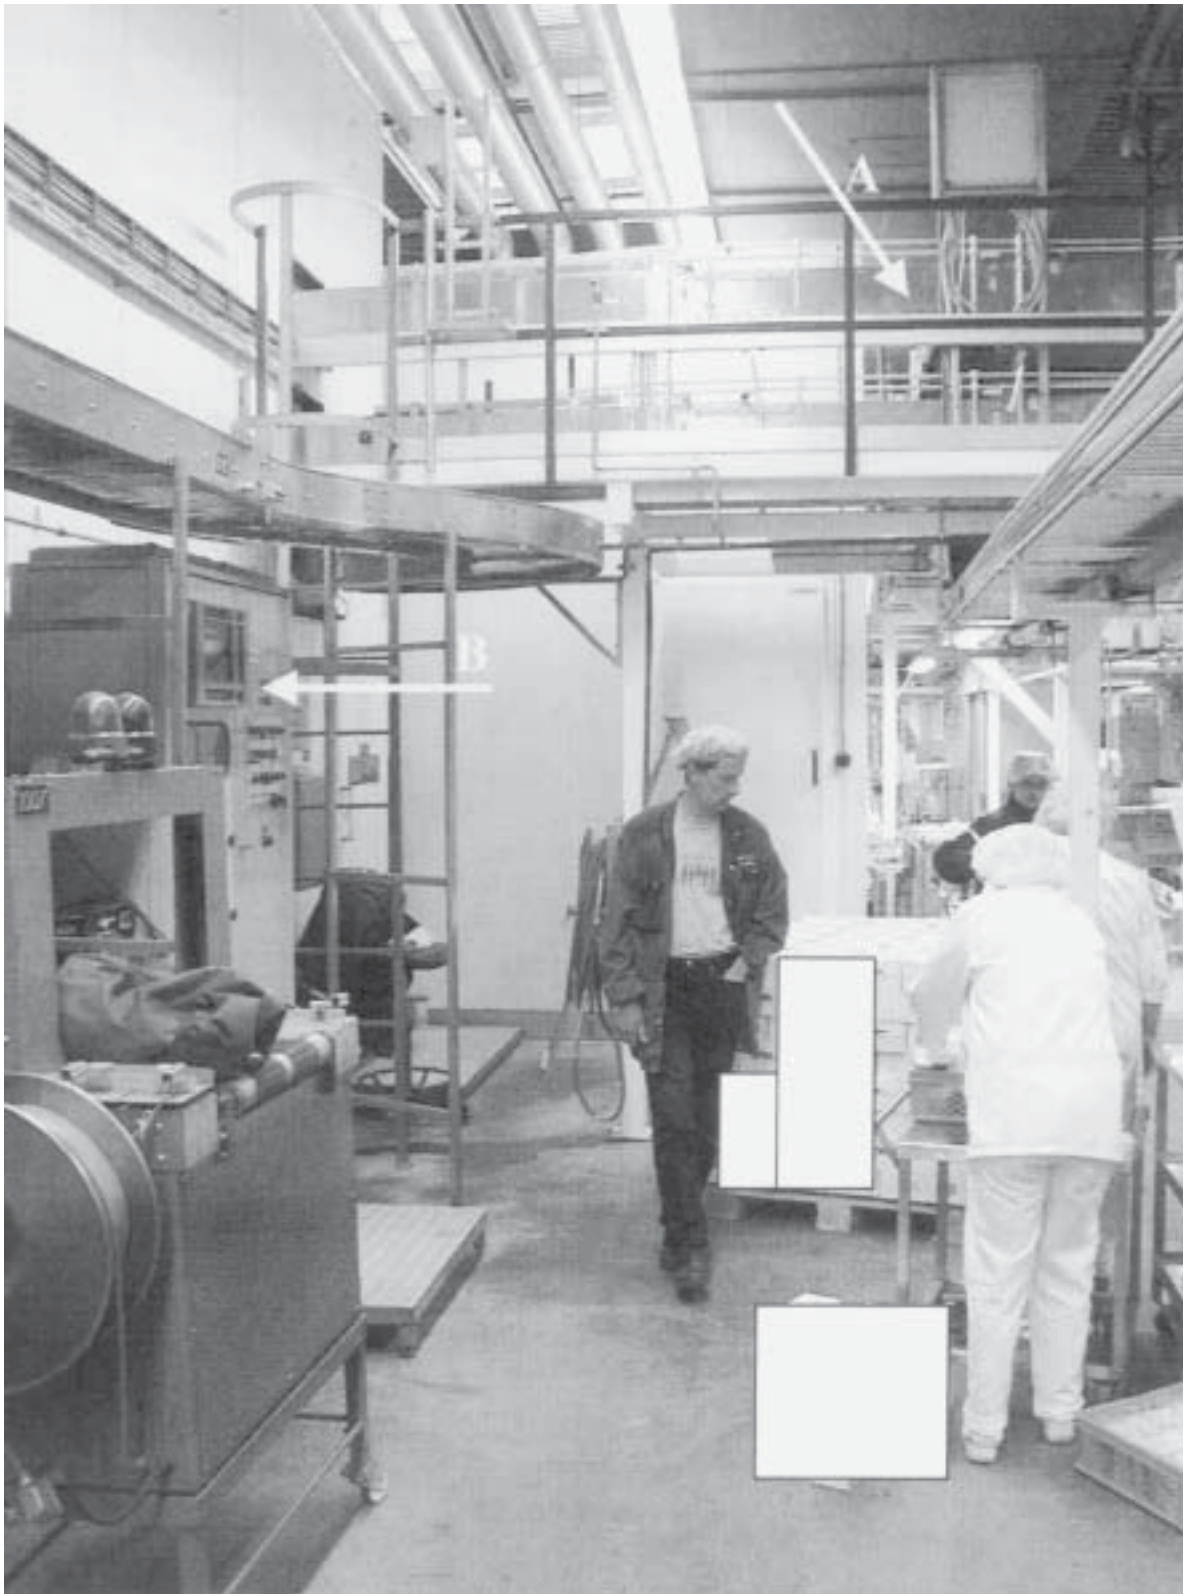
**Kuva 2. MM ilmoitti NN:lle prosessin häiriöstä ylätasolta (nuoli A). NN kulki tämän jälkeen jäädyttämön ovelle hallintapaneelin ohi (nuoli B) kääntämättä laitteen käynnistyskytkintä 0-asentoon. Kuvan henkilöt eivät liity tapaukseen.**

Onnettomuudelta olisi välttytty myös, mikäli NN olisi kytkenyt ohjeistuksen mukaisesti radan toiminnan pois päältä kääntämällä laitteen käynnistyskytkimen avaimen 0-asentoon ja ottanut avaimen mukaansa. NN meni jäädyttämöön yksin, jolloin kukaan ei ennättänyt kiinnittämään huomiota siihen, että hän ei kääntänyt avainta

Työnantajan tulee opastaa työntekijöille turvalliset työmenetelmät ja valvoa, että niitä noudatetaan. Työntekijöitä oli ohjeistettu häiriötilanteissa kääntämään avain 0-asentoon ja ottamaan avain mukaansa mennessään jäädyttämöön. Tällainen pelkkä ohjeistukseen liittyvä turvatoimi ei kuitenkaan käytännössä useinkaan riitä. Inhimilliselle toiminnalle on tyypillistä normaalin huolimattomuuden lisäksi refleksinomainen toiminta ja pyrkimys tehdä määrätyt työtehtävät ”pienimmän vastuksen kautta”. Nämä inhimilliselle toiminnalle tyypilliset piirteet tulisi huomioida erityisen tarkkaan torjuttaessa merkittävistä riskeistä aiheutuvia työtapaturmia työntekijöiden ohjeistuksella. Käytännössä työmenetelmät tulisi suunnitella siten, etteivät em. inhimilliset virhetoiminnot voi johtaa vaaratilanteisiin.
