TOT-RAPORTTI

6/02

Autonkuljettaja jäi perävaunullisen kuorma-auton ja pyöräkuormaajan väliin

TOT 6/02

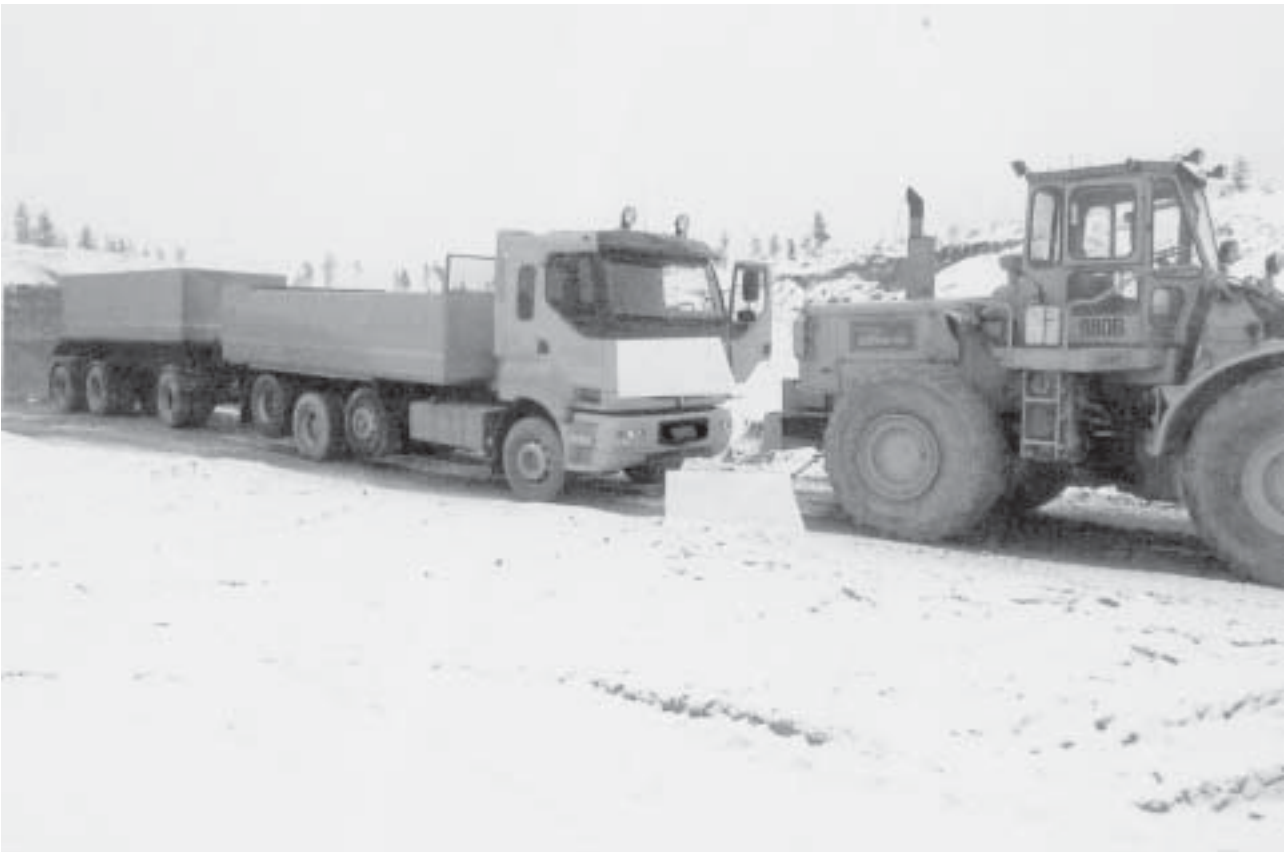
Paikka, johon auto vedettiin, oli hieman vetosuuntaan kalteva. Lisäksi alusta oli kova ja tasainen, joten pyörien pyörimistä estävä vierintävastus oli pieni. Näiden tekijöiden vuoksi auto lähti liikkeelle, eikä pysähtynyt ennen kuin törmäsi pyöräkuormaajaan.

Kuva 2. Maa oli tapahtumapaikalla hieman alaspäin kalteva.

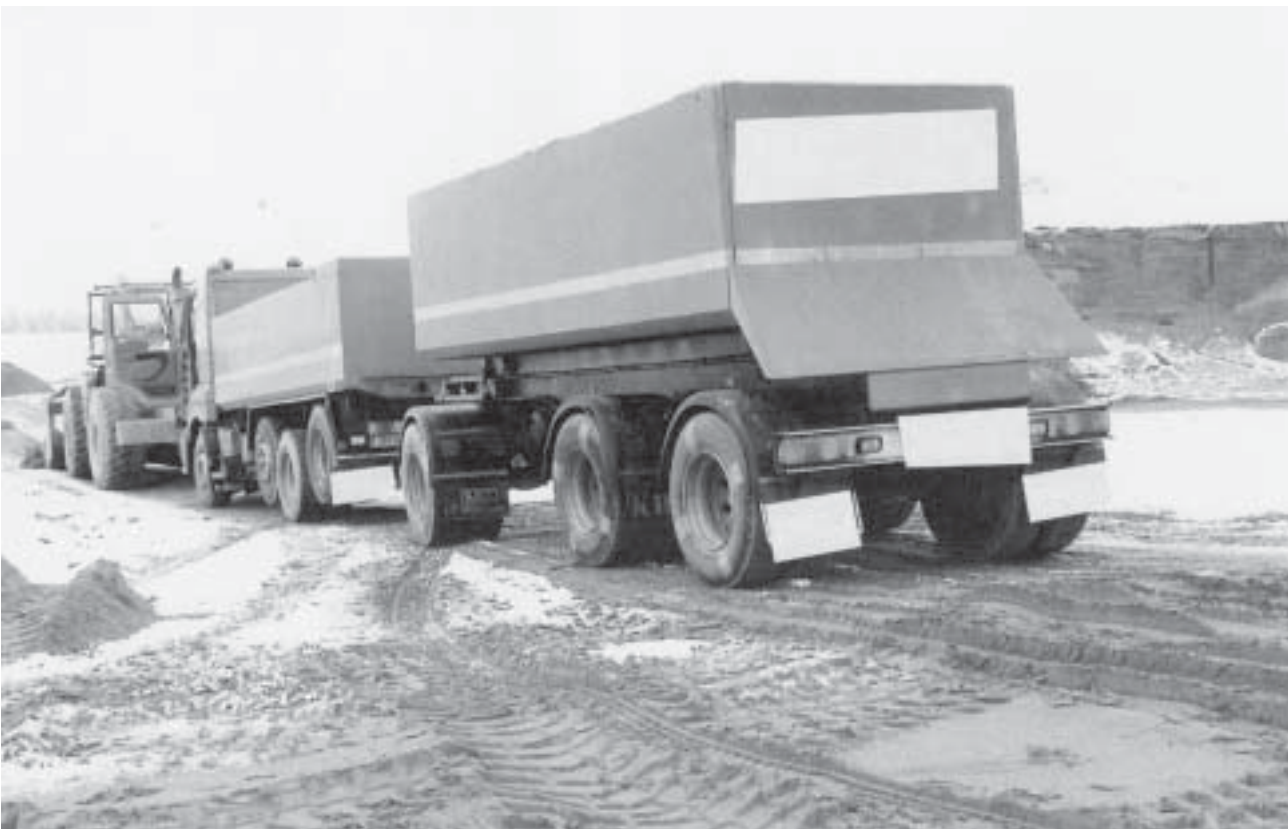
Kuva 3. Tapahtumapaikka takaapäin kuvattuna.
