SIIVOUSTYÖNJOHTAJA LIUKASTUI PORTAIKOSSA

1. TAPAHTUMIEN KULKU

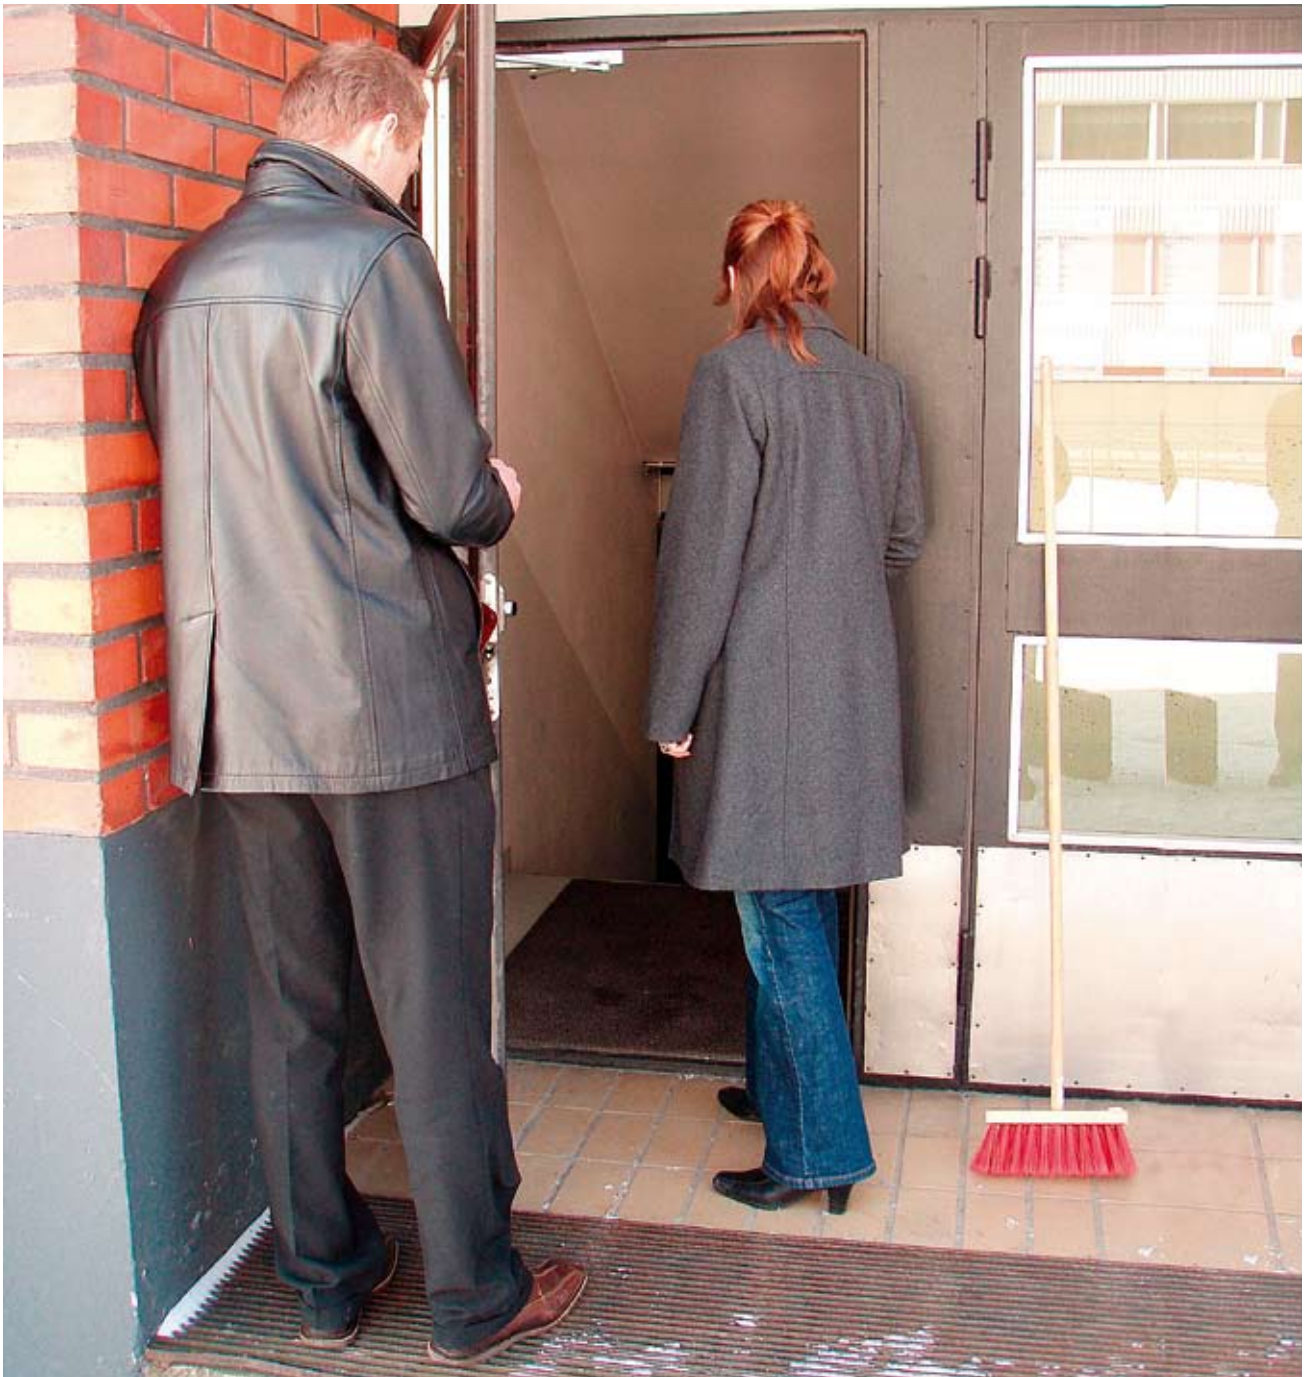
Kuva 1 Kerrostalon sisäänkäynti. Lavastettu tilanne ennen tapaturmaa.

Työtoveri avasi avaimella ulko-oven, jonka jälkeen NN meni melko vauhdikkaasti ovesta sisään (Kuva 1). Sisään käynnin kohdalla oli 1,3 metrin levyinen ruohomatto ja heti tämän jälkeen alaspäin laskeutuvat portaat (Kuva 2), jossa oli kaide. Oven aukaisemista odottanut talon asukas odotti portaiden alapäässä olleella käytävällä saunan oven vieressä. NN ei ilmeisesti pyyhkinyt kunnolla kiireestään johtuen kenkiään ruohomattoon.

Kenkien pohjien pyyhkiminen ulko-oven edessä oleviin ritilöihin sekä harjoihin ja sen jälkeen ulko-oven sisäpuolella olevaan ruohomattoon, pienentää olennaisesti riskiä liukastua sisätiloissa.

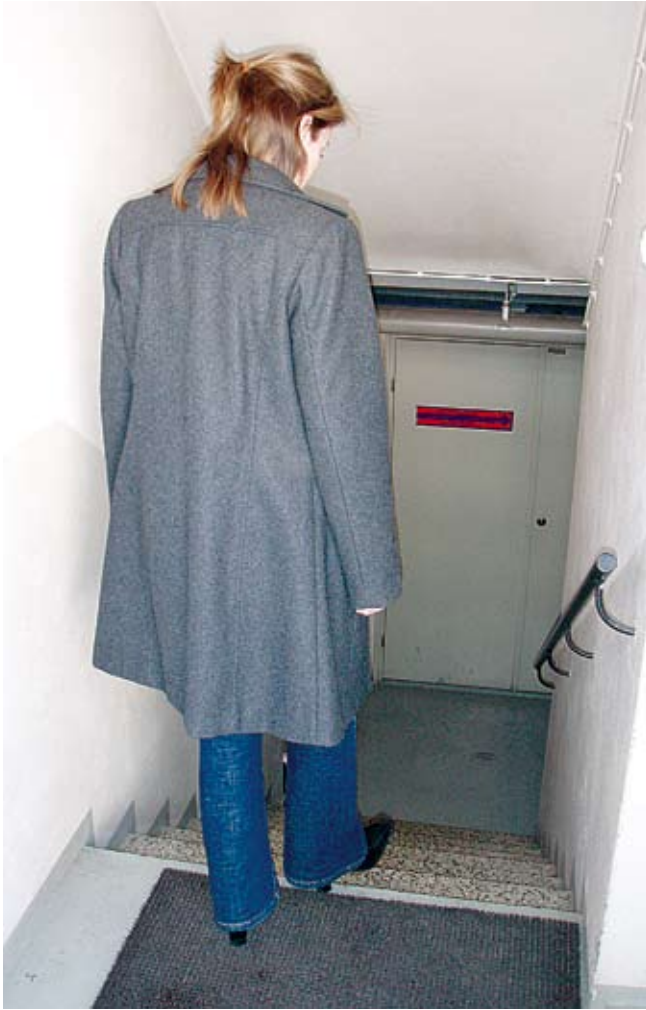
Kuva 2 Lavastettu astumistilanne tapaturmahetkellä.

NN liukastui heti portaiden yläpäässä ja putosi pää edeltä 1,3 m alempana olleelle betonilattialle. NN sai vakavan päävamman ja menehtyi kahden tunnin päästä. Kerrostalon asukas näki tapaturman, mutta MM ei nähnyt. NN ei ilmeisesti ehtinyt tarttua portaiden kaiteeseen.

Oven edessä ollut 1,3 metriä leveä ruohomatto päättyi 5cm ennen portaita. Tämä on saattanut vaikeuttaa ensimmäisen rapun alkamiskohtaa. Tällöin NN on ilmeisesti astunut kannallaan ylätasanteen reunalle ja liukastunut ja horjahtanut eteenpäin. NN ei ilmeisesti myöskään ehtinyt tarttua portaan kaiteeseen.

Portaat ja porrastasanteet on pidettävä sellaisessa kunnossa, että liukastumis- ja kompastumisvaara on mahdollisimman vähäinen. Portaiden valaistuksen tulee olla

hyvä, mutta ei häikäisevä. Portaiden etenemän tulisi olla pienimmillään 250 mm ja askelman nousu enimmillään 190 mm.

Portaikot tulee voida helposti havaita muusta ympäristöstä varsinkin eteistiloissa, joiden ulko- ja sisävalaistuksissa saattaa olla iso valoisuusero. Alas laskeutuvien portaiden yläpään ensimmäisen portaan eteen samoin kuin alapään viimeisen portaan jälkeen tulevalle tasanteelle voidaan laittaa esim. värein kontrastivyöhyke, joka varoittaa alkavasta ja päättyvästä portaikosta. Kontrastivyöhykkeenä voi toimia esim. liukuestetarra, jonka väri on kontrastissa portaan väriin. Lisäksi portaan valaisun tulee olla hyvä.

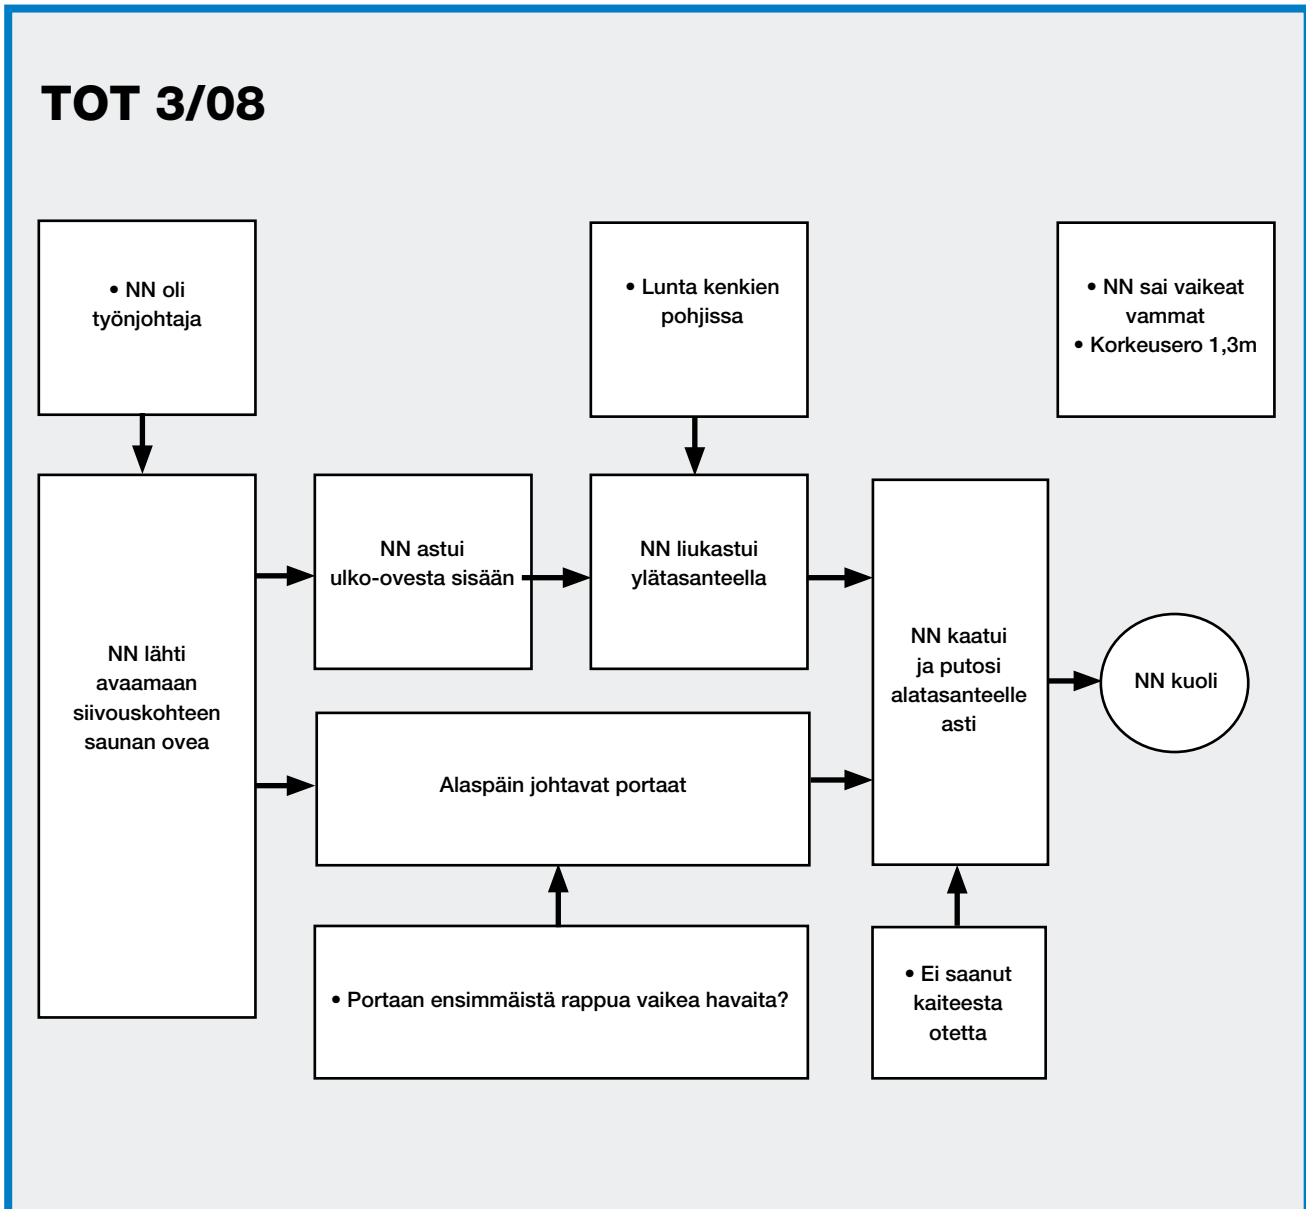
Kaavio tapahtuman kulusta ja tapaturmatekijöistä

NN:n talvisaappaiden pohjiin oli todennäköisesti jäänyt lunta myötävaikuttaen hänen liukastumiseen portaiden ylätasanteella. NN ei ehkä pyyhkinyt ollenkaan kengän pohjia. Tämä johtui mahdollisesti siitä, että asiakas oli jo odottanut häntä jo jonkin aikaa. Kiirettä on saattanut lisätä se, että tapaturma sattui perjantai-iltapäivästä ja NN oli lähtemässä lomamatkalle.

Liukastuttuaan portaiden yläpäässä NN putosi pää edeltä 1,3 m alempana olleelle betonilattialle (Kuva 3). NN sai vakavan päävamman ja menehtyi kahden tunnin päästä.
