TOT-RAPORTTI

6/03

Sähköjohtoa asentamassa ollut mies kuoli sähköiskuun

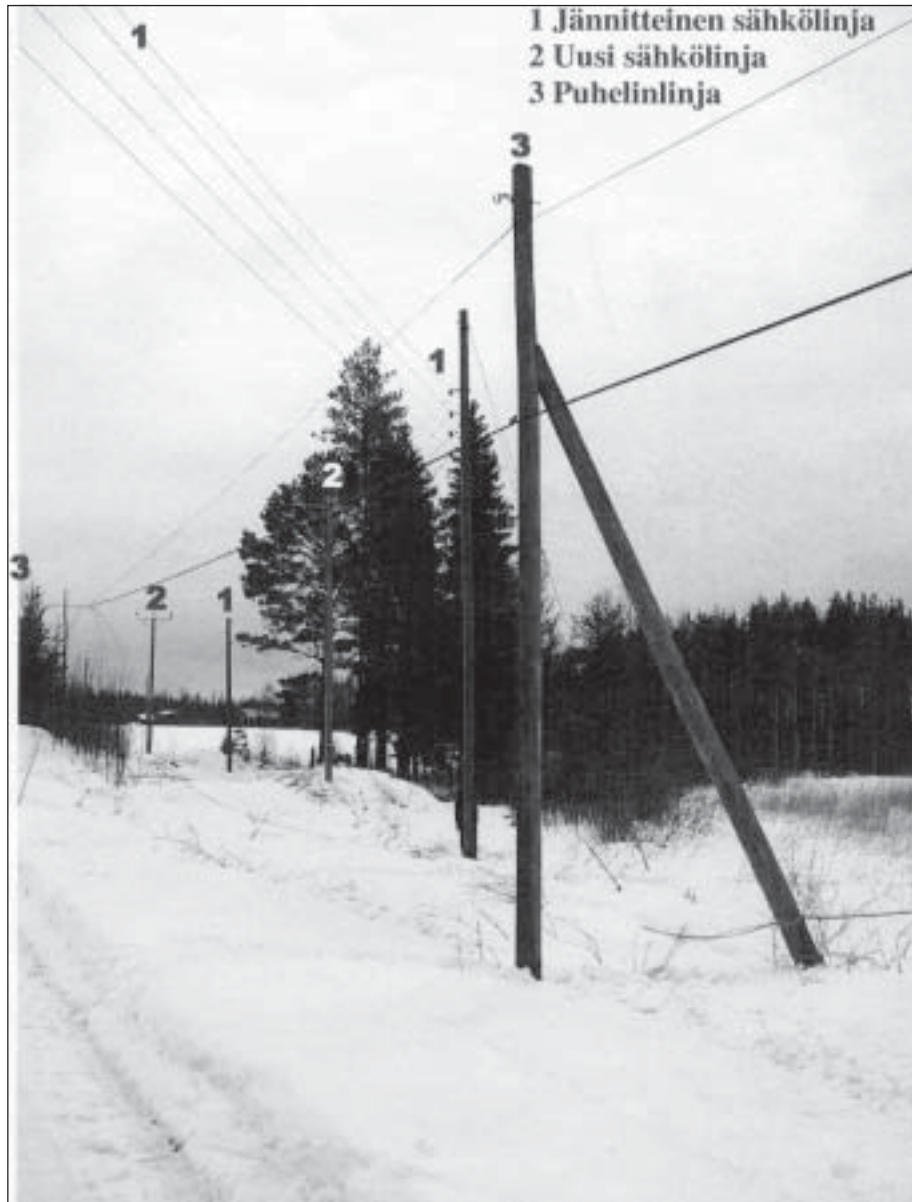
Kuva 2. Yleiskuva tapahtumapaikalta (vastakkaisesta suunnasta kuin kuva 1).
