TOT-RAPORTTI

12/03

Rakennuksen seinää maalannut henkilö menehtyi avojohtimesta saamaansa sähköiskuun

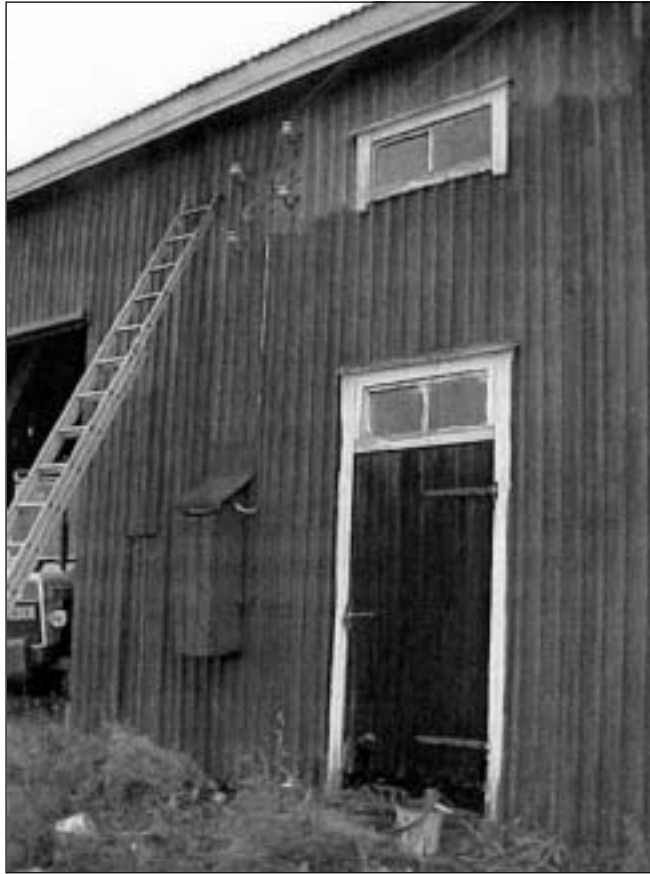
Kuva 1. Yleisnäkö.

Vanha 400 V:n avojohto päättyi maalattavaan seinään posliinisille koukkueristimille. Koukkueristimien alin kiinnityskohta oli noin 3,5–4 metrin korkeudella maanpinnasta.

NN kutsui lähellä maalaustyötä tekevää KK:ta nimeltä. NN ei itse päässyt irti jännitteisestä johtimesta, jolloin KK kiipesi samoille alumiinisille nojatikkaille ja sai NN:n käden irti johtimesta. KK toi tajuttoman NN:n alas tikkailta noin neljän metrin korkeudesta (kuvat 1–2).
