KIINTEISTÖNHOITAJA MENEHTYI PUUPELLETTISIILON SYNTYNEESEEN HÄKÄÄN

1. TAPAHTUMIEN KULKU

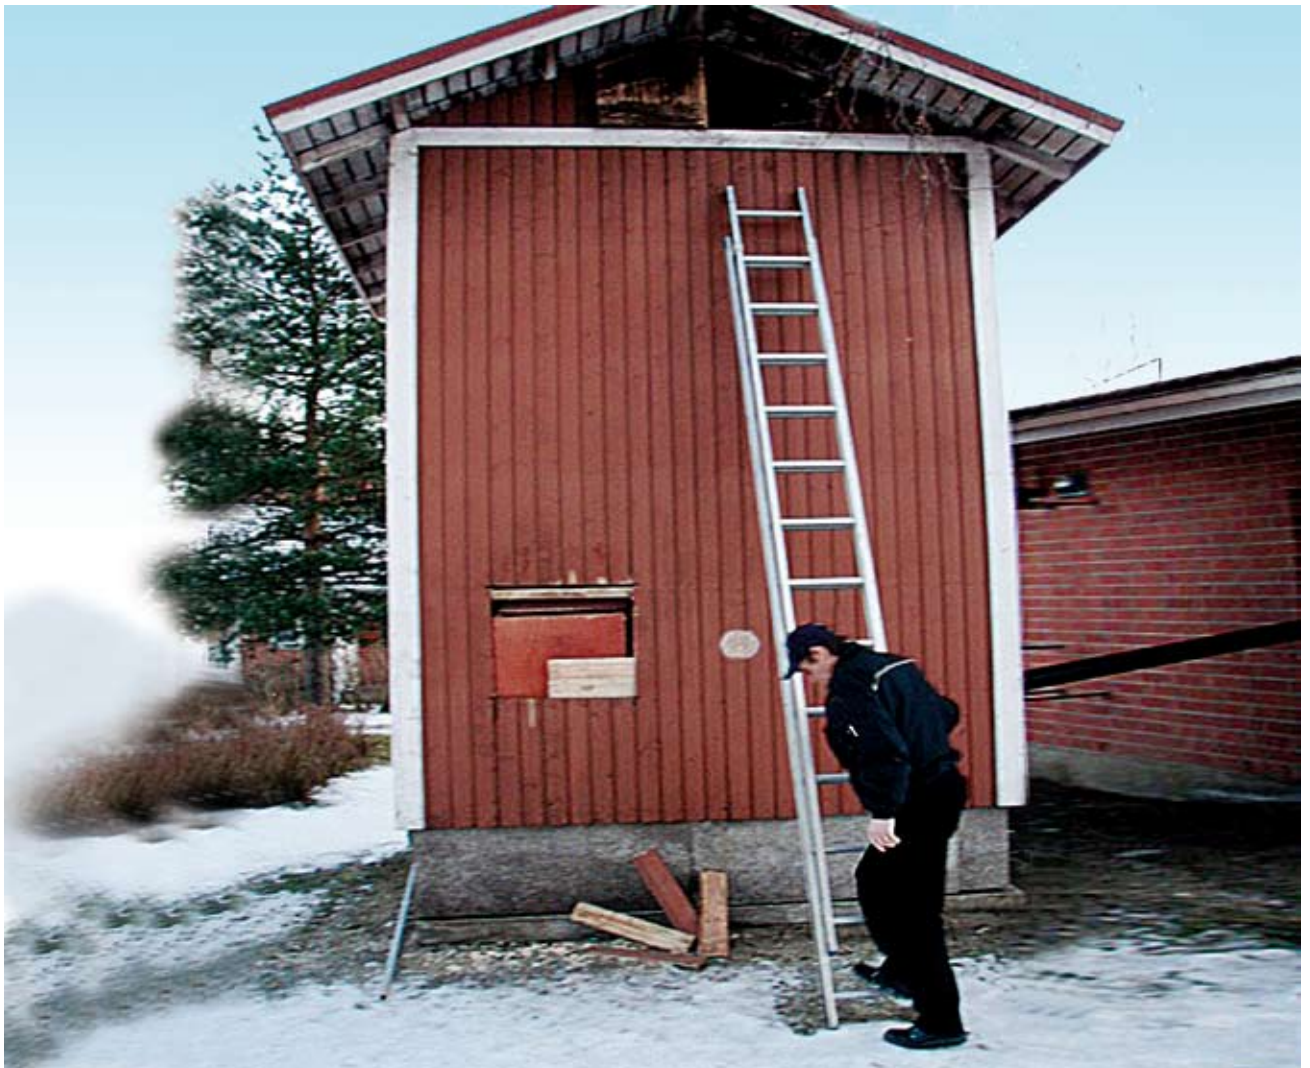
Pellettisiilo oli rakennettu vesivanerista tehdasvalmisteisen teräksisen viljasiilon pohjakartion päälle. Kuutiomaisen pellettisiilon mitat olivat 2,5m x 2,5m x 4,7m (Kansikuva). Pellettisiiloon kuljettiin siirrettävien tikkaiden avulla rakennuksen harjalla olleen pienehkön miesluukun kautta ensin siilon ylätasanteelle ja sen jälkeen laskeutamalla kiinteiden tikkaiden avulla aukon kautta siilon pohjalle (Kuva 1). Siilon pohjalta lähti pellettikuljetin viereisessä rakennuksessa olleeseen polttokattilaan. Siilon ylätasanteella oli runsaasti pelletti- ja turvepölyä.

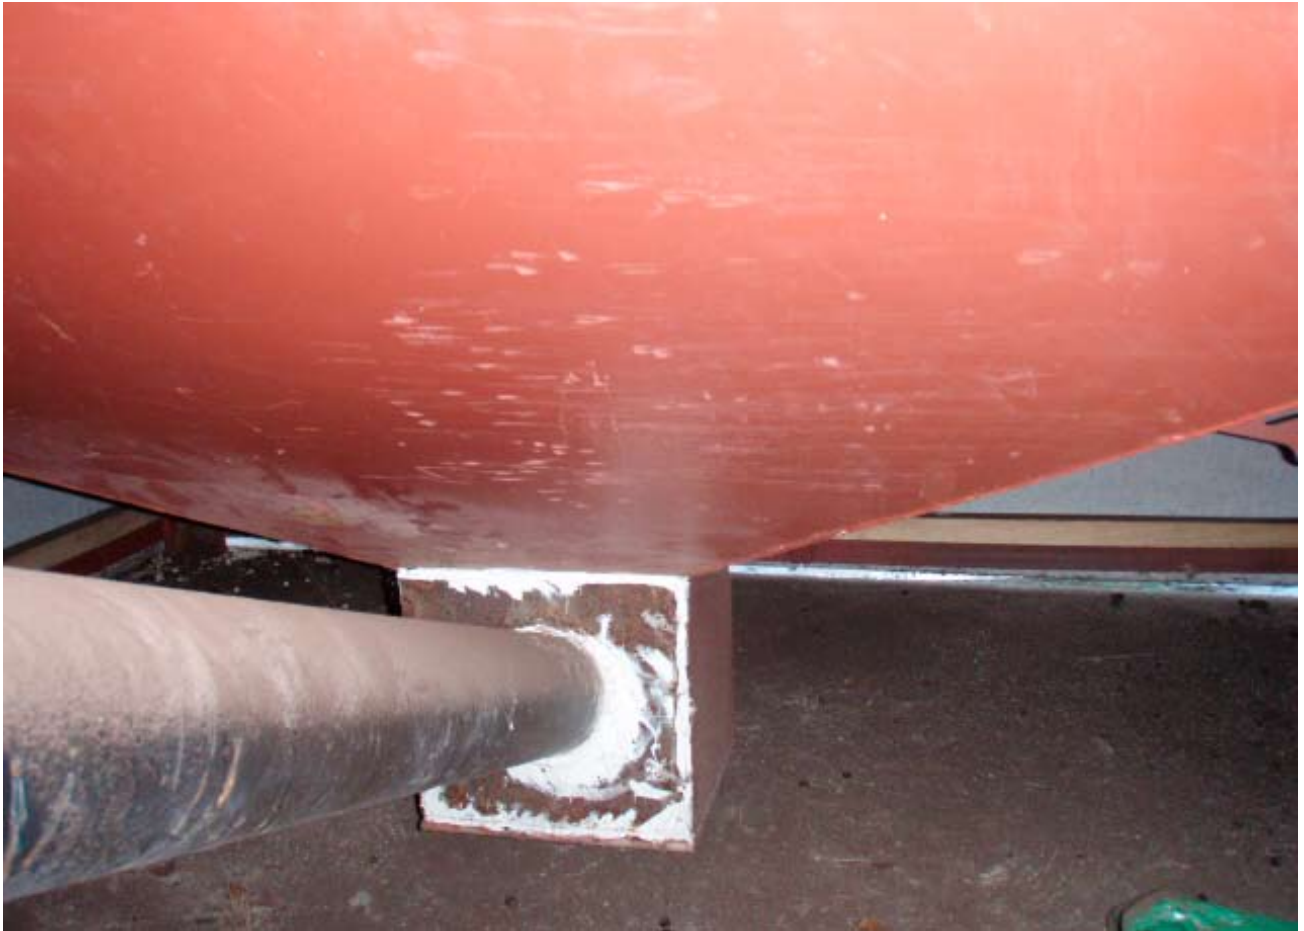
Kuva 2. Siilon pohja, jonka kallistuskulma on käyttöolosuhteisiin nähden liian pieni.

Koska siilon pohjakartion kulma oli pieni 27°, puupelletti pääsi holvaantumaan helposti (Kuva 2). Käytetty kartiokulma soveltuu liukkaalle viljalle, mutta ei tahme-

alle puupelletille. Holvautumista ei voitu purkaa mekaanisesti siilon ulkopuolelta käsin, vaan sitä piti mennä purkamaan siilon sisälle (pohjalle). Pelletin määrää siilossa pystyi jossain määrin tarkkailemaan ulkopuolelta käsin, siilon kylkeen asennettujen kahden päällekkäisen lasiaukon kautta (Kuva 3).

Pellettisiilon pohjan kaltevuus oli pieni (27°), mikä aiheutti pelletin holvautumistaipeuden siilon pohjalle. NN ilmeisesti meni tarkistamaan ja ehkä myös purkamaan holvautumista. NN tiesi, että siilossa oli vähän pellettiä.

Pellettisiilon holvautumisriskiä vähennetään riittävän suurella pohjakulmalla (vähintään 45°) ja siilon pohjaan asennetulla sähköisellä tärstimellä.

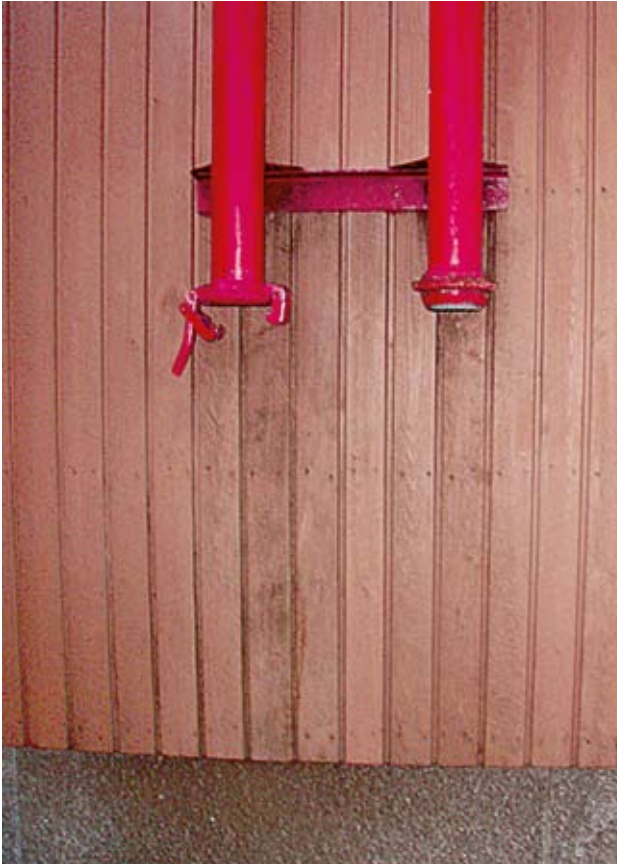
Kuva 4. Siilorakennuksen seinään asennettu pelletin syöttöputki ja täyttöilman poistumisputki.

Tapaturmahetkellä siilossa oli havu- puusta tehtyä puupellettiä, joka oli toimitettu kolme viikkoa ennen tapaturmaa ja valmistettu kaksi viikkoa ennen toimistusta. Toimitetun erän, 10 tonnia, poltto- aika lämpölaitoksessa oli tähän aikaan vuodesta n. kuukausi. Puupelletti siirrettiin siiloon syöttöputken kautta (Kuva 4). Tapaturman havaitsemishetkellä siilossa oli vielä 1..1,5 tonnia puupellettiä jäljellä. Edellinen poltettu erä oli turvepellettiä,

Pellettisiilo oli umpinainen. Siinä ei ollut tuuletusaukkoja. NN ei käyttänyt työnaikaisista koneellista tuuletusta. Siiloon oli rakennettu kiinteä pelletin täyttöputki (d=10cm) ja täytön aikana siilosta ilmaa poistava putki (d=10 cm), mutta niiden kautta ei häkä juurikaan poistu itsestään siilosta.

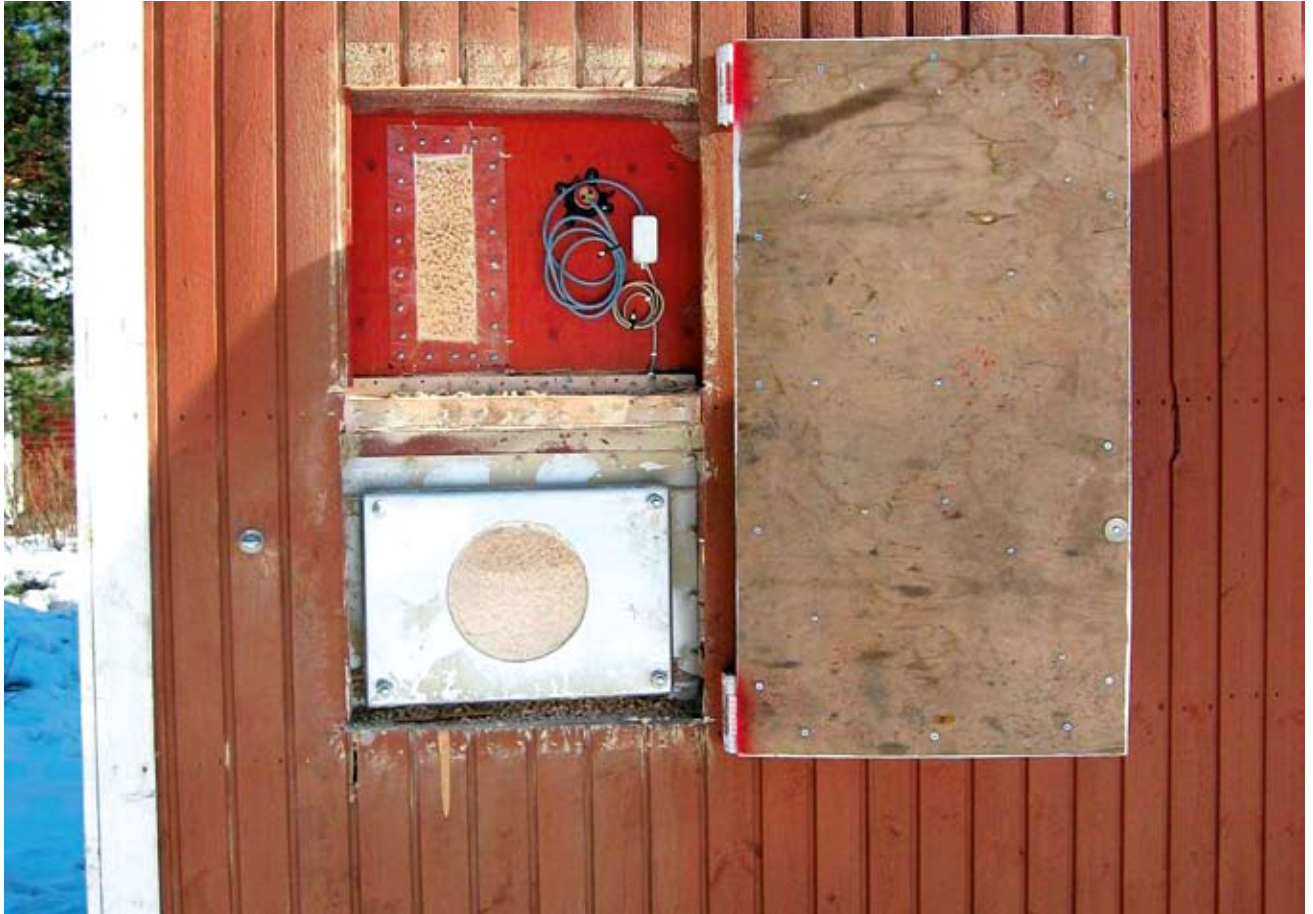
Kuva 5 teksti. Tapaturman jälkeen pelastustyön aikana tehtyyn aukkoon rakennettiin siilon huoltoluukku sekä ikkuna pelletin määrän tarkkailuun. Lisäksi siiloon asennettiin pintavahti (johdot).

Tapaturman jälkeen pellettisiiloon tehtiin asuntoyhtiön toimesta pelastuslaitoksen tekemän luukun kohdalle metallikehyksinen lasiluukku ja vielä vähän ylemmäksi toinen lasiluukku, joista molemmista voi todeta pellettimäärän siilossa. Metallikehyksinen lasiluukun kautta voi pitkällä käsikolalla ulkoapäin siirtää pellettiä siilon keskelle. Siiloon on asennettu pintavahti, joka ilmoittaa pannuhuoneeseen valolla pelletin olevan loppumassa.
