# Työpaikkaonnettomuuksien tutkinta (TOT)

## **14/97**

Valtatien varteen rakennettiin kevyen liikenteen siltaa.

Levähdyspaikan ylitse kulki avoin 20 kV:n sähkölinja noin 6,5 metrin korkeudessa. Autonkuljettaja nosti kuorma-auton lavalta kuormausnosturilla rakennustelinettä sähkölinjan alitse. Noston aikana kuormausnosturin puomi osui sähkölinjaan, jolloin autonkuljettaja sai voimakkaan sähköiskun ja menehtyi välittömästi.

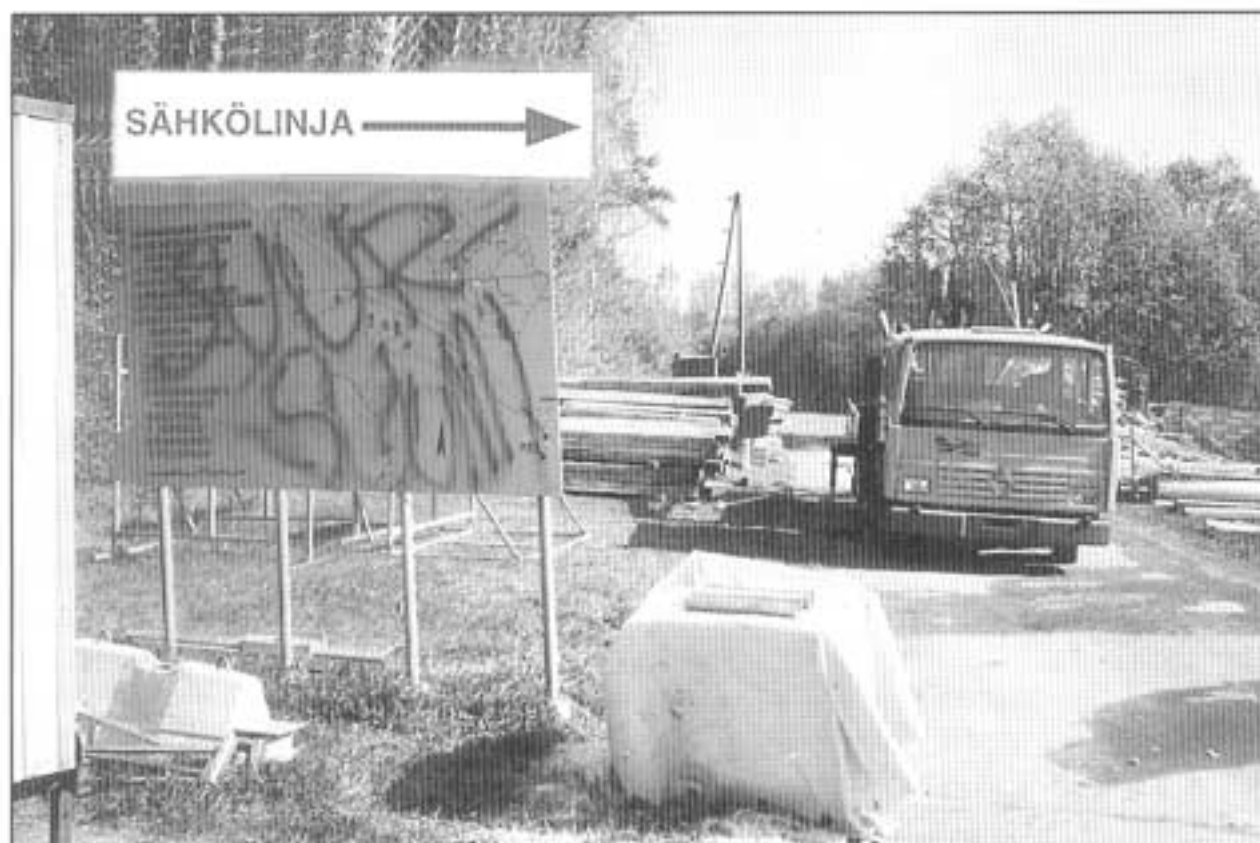
Kuva 1. Kuva onnettomuuspaikalta.

Onnettomuushetkellä NN oli juuri nostonut rakennustelinettä kuormausnosturilla ja yritti siirtää sitä vieressä olleen puutavarapinon ylitse. Kuormausnosturin puomin kääntöliikkeen aikana puomi osui avoimeen sähköjohtoon. Onnettomuuden havaitsi paikalle tullut ohikulkija. Hän juoksi NN:n luokse ja yritti irrottaa häntä kuormausnosturin käyttöviivista, mutta sai itsekin kovan sähköiskun. NN:n pelastamiseksi ei voitu enää tehdä mitään.

Nostotyö tehtiin avoimen 20 kV:n sähkölinjan vieressä. Nostokohtalla sähkölinjan alin johto oli noin 6,5 metrin korkeudessa. Sähköpylväiden väli oli 84 metriä tielaitoksen suorittaman mittauksen perusteella.

Työskentelyalueen lähellä oleva avoin sähkölinja on merkittävä lippusiimalla tms.

Avointen sähköjohtojen ääressä työskenneltäessä tulee ottaa huomioon sähköturvallisuusmääräysten mukaiset vähimmäisetäisyydet avojohdon ja työkonen välillä. Vähimmäisetäisyys riippuu sähkölinjan jännitteestä. Määräysten mukaan 20 kV:n avoimen sähkölinjan vähimmäisetäisyys työkoneseen on 3 metriä.

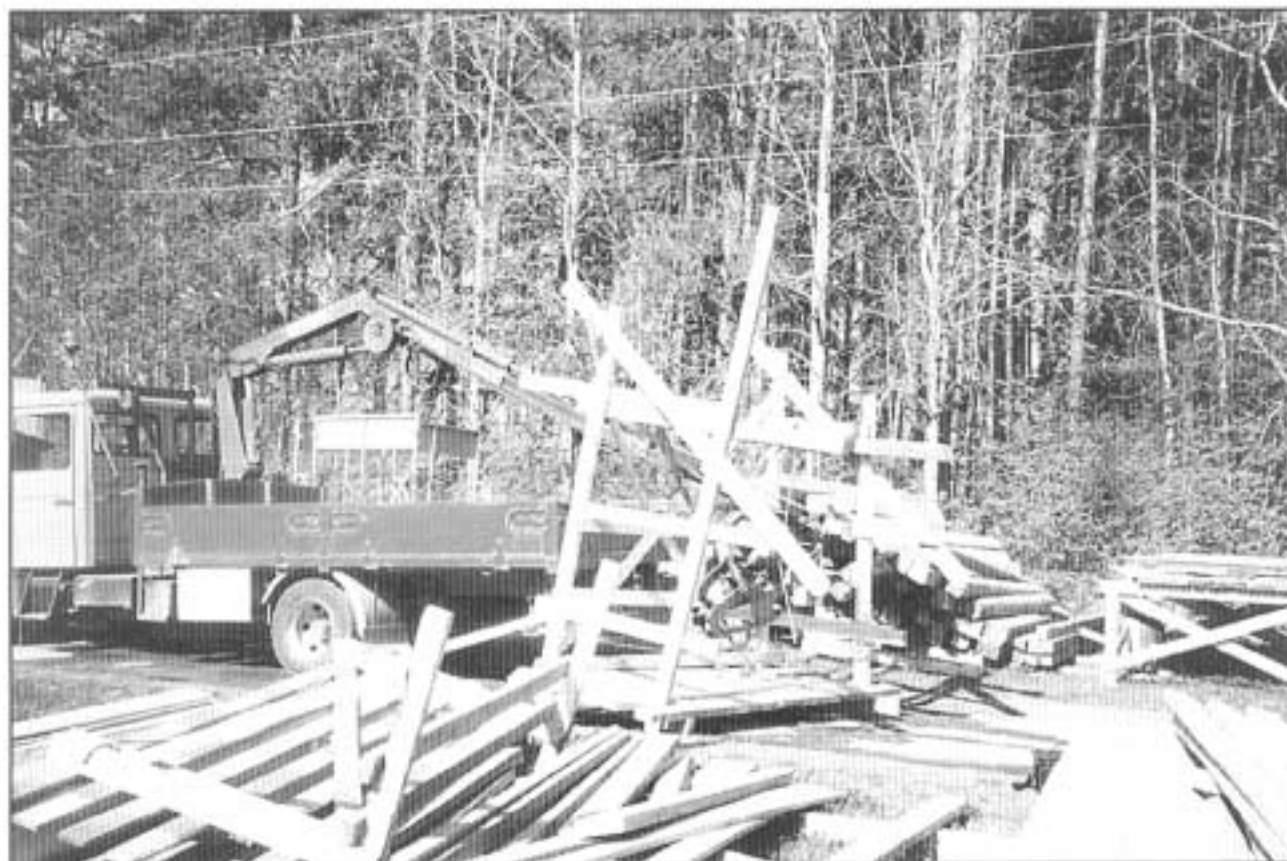
Kuva 2. Nostettava rakennusteline.

Siirrettävä puinen rakennusteline oli noin 2,5 m korkea, joka oli tarkoitus purkaa myöhemmin levähdyspaikalla.

NN:n käyttämä nostovyö oli tätä nostotyötä varten ilmeisesti liian pitkä. Onnettomuuden jälkeen havaittiin, että nostovyössä oli noin 1 m ylimääräistä pituutta. Tämän takia kuormausnosturin puomin pää joutui nousemaan ”turhaan” 1 metrin ylemmäksi, jotta nosto olisi onnistunut. NN olisi voinut nostaa rakennustelinettä puomin päässä olleella puutavaranostimella ilman nostovyökiinnitystäkin.
