Työpaikkaonnettomuuksien tutkinta (TOT)

2/97

Talonrakennus

TUULISITEIDEN
NAULAUS
VARASTOHALLIN
KATTOTUOLEIHIN

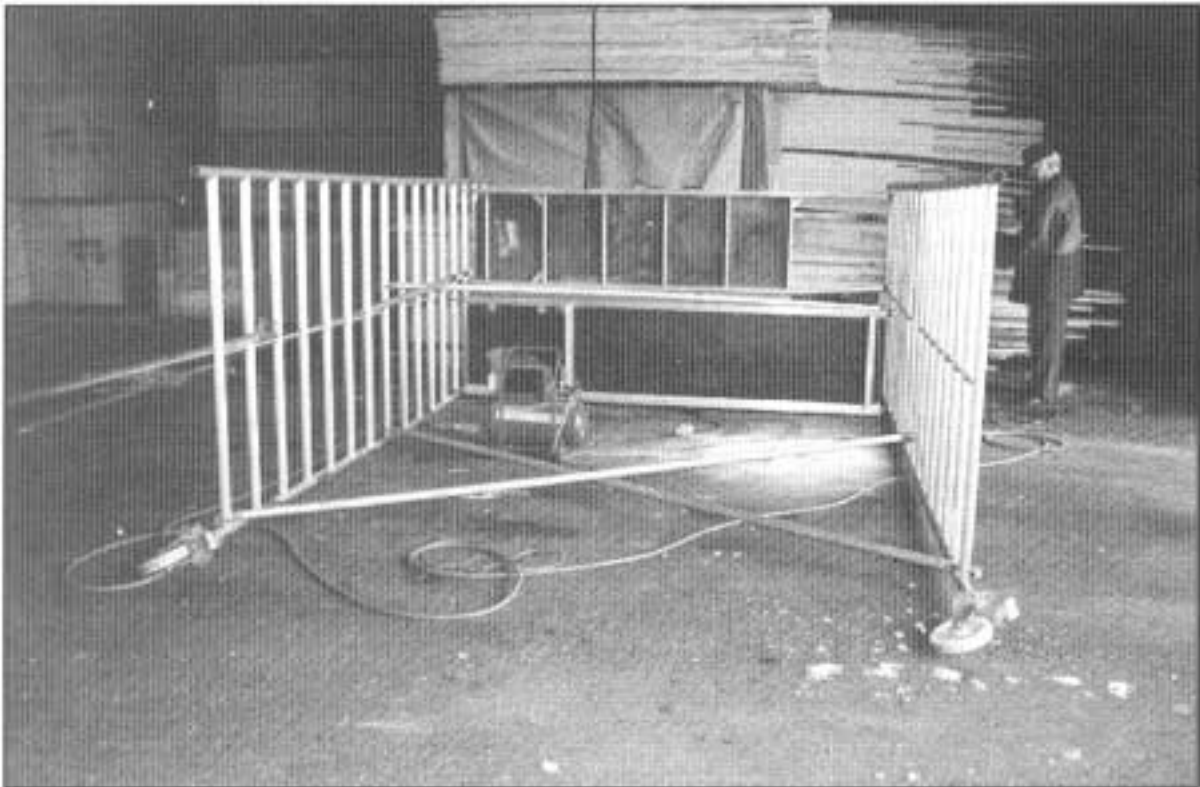
Hallin lattia oli betonia ja suhteellisen tasainen. Lattialla oli kuitenkin kompressorin letku, johon pyörät vedettäessä osuivat, pysähtyivät ja teline kaatui vetovoiman vaikuttaessa ylhäällä. Tässä kevytrakenteisessa telineessä ei ollut (kaatumisen estäviä) sivutukia.

Kuva 1. Kaatunut teline.

Kevytrakenteisissa telineissä on syytä käyttää sivutukia.

Kun rakennustyömaalla otetaan käyttöön teline, tulee suorittaa telineen käyttöönottotarkastus. Tarkastuksessa huomioidaan telineen rakenteen vakavuus, kulkutiet, putoamissuojaus, työtasot ym. työn suoritukseen ja turvallisuuteen vaikuttavat asiat. Lisäksi telineeseen kiinnitetään telinekortti, jolla tiedotetaan käyttäjille telineen käyttövalmiudesta ja kunnosta.

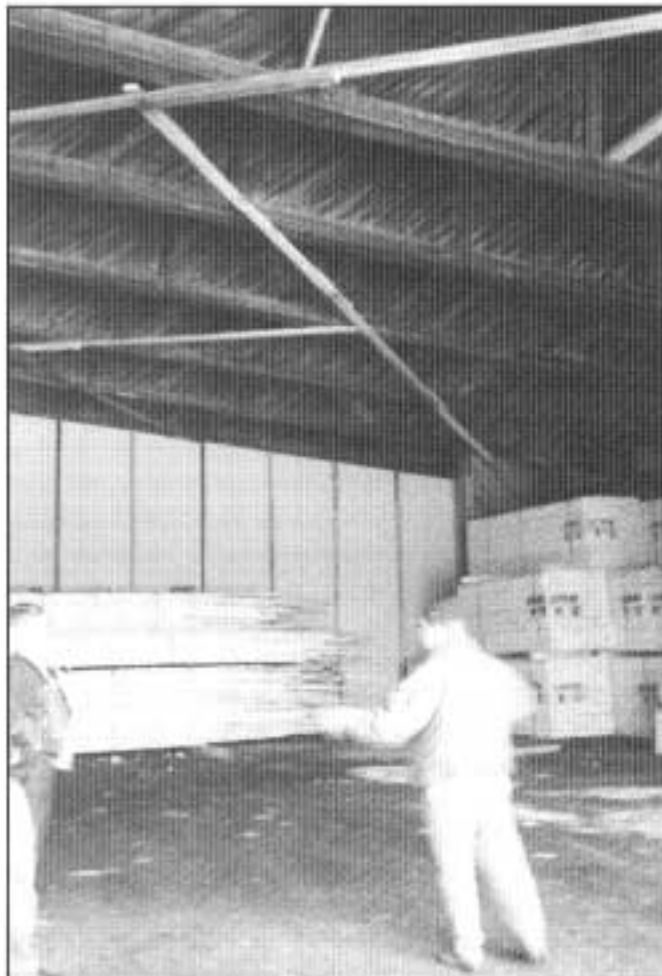
Kuva 2. Sattumispaikka, tuulisiteitä.
