Työpaikkaonnettomuuksien tutkinta (TOT)

25/97

Betonituoteteollisuus

Betonituotetehtaassa valmistettiin betonilaattoja automaattisella konelinjalla. Konelinjan laatankääntö- ja siirtolaitteessa oli ollut toimintahäiriötä. Koneenhoitaja meni tutkimaan häiriön syytä konelinjan ollessa käynnissä. Hän jäi puristuksiin laatan siirtolaitteen väliin ja menehtyi.

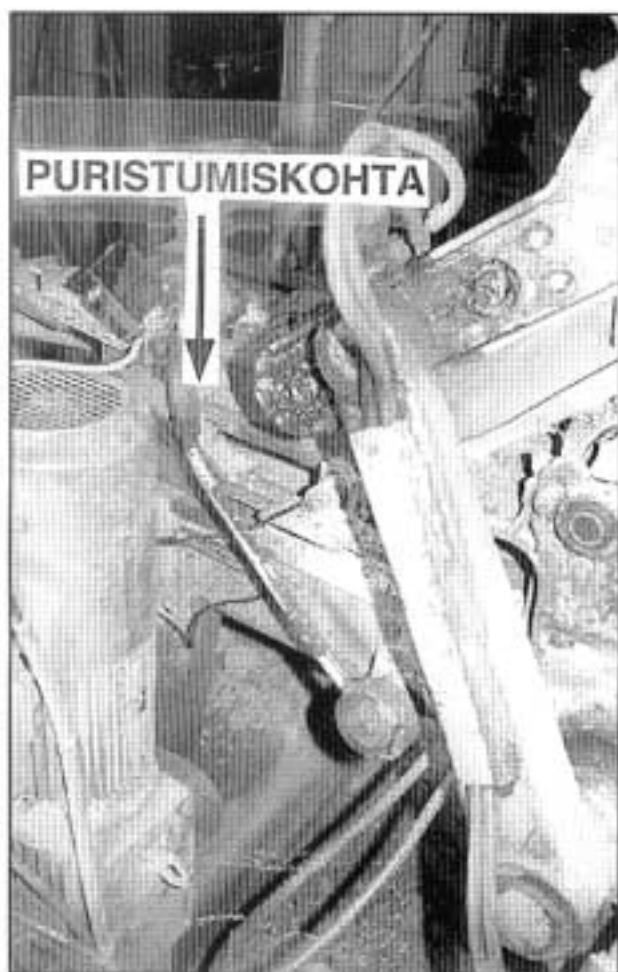
koneen toiminnassa havaitsemaansa vikaa kahvitunnilta palattuaan. Hän oli mennyt ohjauspöydän ja laattakoneen välistä ketjuilla eristettävissä olevaan tapaturman tapahtumapaikkaan (kuva 1). Työpaikalla olleen yleisen käytännön mukaisesti NN oli ilmeisesti aukaissut ketjun ja mennyt tarkkailemaan koneen toimintaa ja/tai laattojen laatua sen käydessä.

NN oli siirtynyt laattakoneen vaara-alueelle sen käydessä. Vaara-alueelle pääsy oli mahdollista, koska koneen viereen siirtymistä oli rajoitettu vain irrotettavalla ketjulla ja koneen siirtovarsien suojaus oli puutteellinen. Koteloinnin tms. suojiin puuttuminen mahdollisti uhrin joutumisen puristuksiin siirtovarsien ja sähkömoottorin väliin.

Kuva 1. Tapaturman tapahtumapaikka kiinteän sähkömoottorin ja liikkuvien siirtovarsien välissä.

Laattakoneen ja vastaavanlaisten laitteiden suojausta tulee parantaa. Koneessa oli siirtovarsien lisäksi muitakin mekaanisia vaarakohtia esim. laatan avoimet hakija- ja kääntäjävarret. Puristumis- ja leikkautumisvaaran välttämiseksi tapauskohtaisesti harkittavat vaihtoehdot ovat kiinteät suojat, koneen toimintaan kytkettävät suojat, lähestymiskytkimet tms.

Mikäli koneen läheisyydessä liikutaan sen käydessä, niin koneeseen on asennettava kiinteät suojat, jotka estävät vaarakohtiin ulottumisen. Tällöin yksi mahdollinen ratkaisu on oikein mitoitettu verkkokotelo, joka mahdollistaa koneen toiminnan seuraamisen ja sen puhdistamisen ilman, että koneen hoitaja pääsee vaara-alueelle.

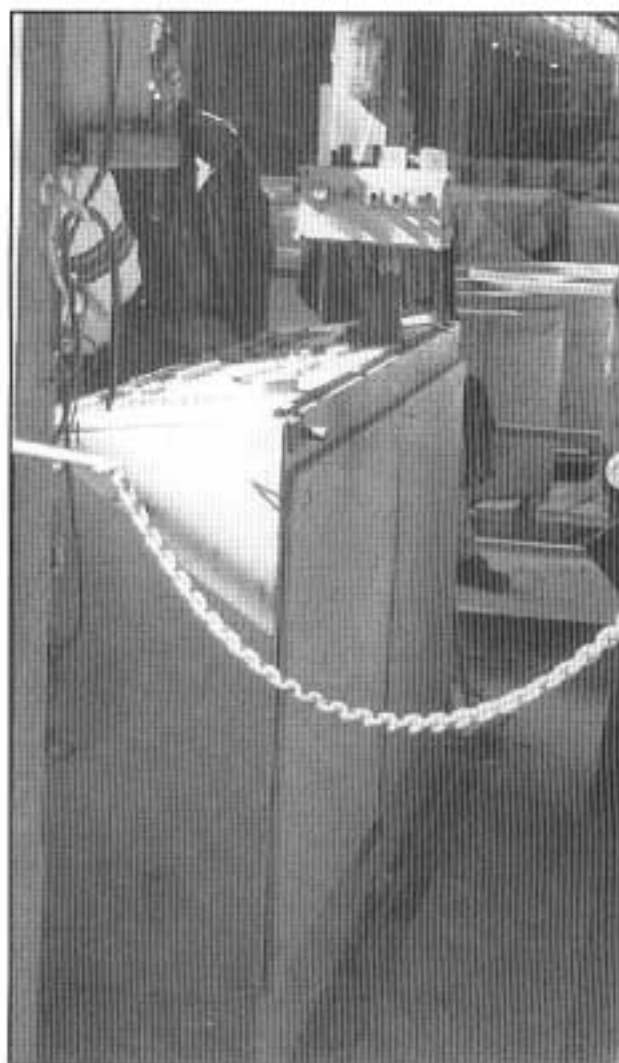
Työpaikalla olleen yleisen tavan mukaan koneen vaara-alueelle pääsyä rajoittavaa ketjua ei pidetty yleensä kiinni ja koneen toimintaa ja/tai laattojen laatua oli menty tarkkailemaan sen käydessä.

Laattakonetta ohjattiin erilliseltä ohjauspöydältä, jossa oli kymmeniä painikkeita ja merkkivaloja, jotka vaikuttivat useisiin koneen osiin tai havainnollistivat niiden toimintatilaa. Kokonaisuus oli varsin monimutkainen ja osin epäselvästi merkitty. Merkkivalojen havaittavuus oli myös huono kirkkaassa auringonpaisteissa. Painikkeiden ja merkkivalojen merkitys ja vaikutusalue tulee merkitä selvästi ja yksikäsitteisesti. Lisäksi merkkivalojen havaittavuutta on parannettava esim. estämällä auringon valon suora osuminen ohjauspöydälle.

Kuva 2. Suojana käytetty ketju ja laattakoneen ohjauspöytä.

Silloin kun on tarpeen eristää laajempia, liikkumista vaativia alueita, voidaan käyttää koneen toimintaan kytkettyjä suojia, lähestymiskytkimiä tms., jotka pysäyttävät hallitusti koneen ja sen osat ennen kuin käyttäjä pääsee vaara-alueelle. Pelkkää liikkumista rajoittavat ja hidastavat ketjut eivät takaa riittävää suojaa. Hyväksyttävä turvallisuustaso voidaan saavuttaa vasta esim. turvarajakatkaisijalla varustetuilla porteilla. Niiden aukaisu joko pysäyttää koneen hallitusti ja välittömästi tai ne aukeavat viiveellä koneen pysähtymisen jälkeen.
