TAPATURMAVAKUUTUSLAITOSTEN LIITTO

18/92 Tikkaiden kaatumisen aiheuttama kuolemaan johtanut työtapaturma

työpaikkaonnettomuuksien tutkinta (TOT)

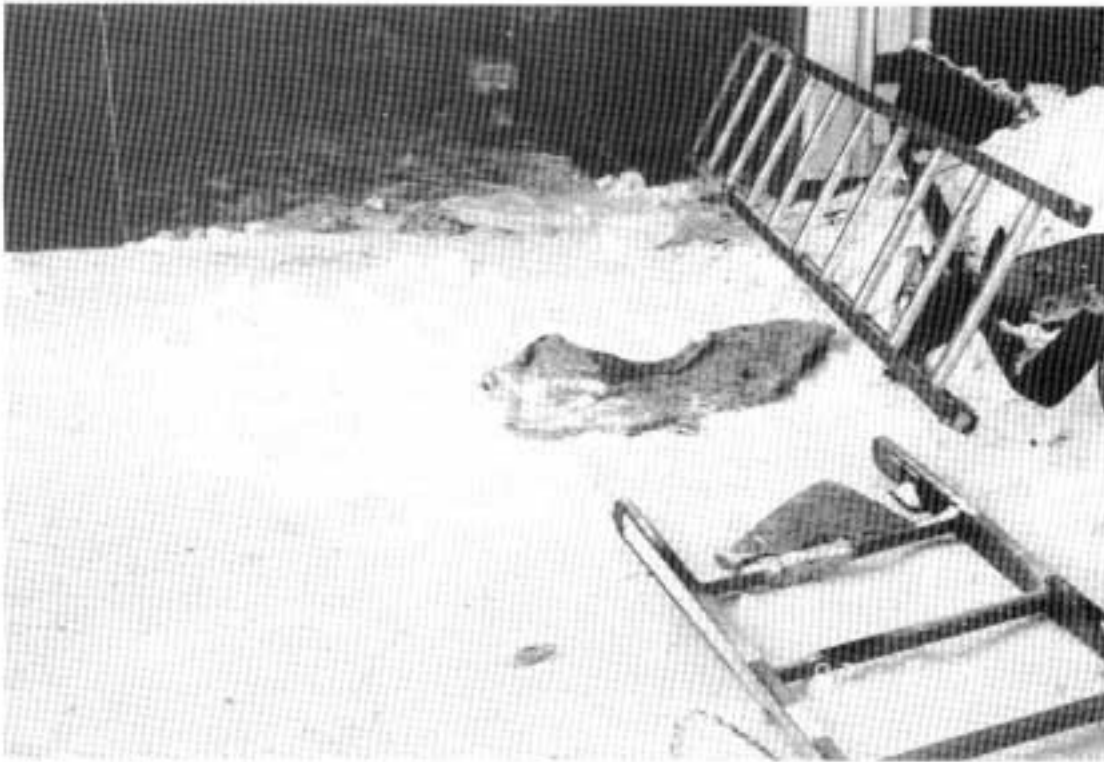
Tikkaat olivat asianmukaiset tehdasvalmisteiset alumiinitikkaat. Ne oli kuitenkin asetettu jäiselle pihamaalle. Tikkaissa ei ollut tällaiseen alustaan sopivaa liukumista estävää alustaa. Tikkaita ei myöskään kukaan toinen pidellyt kiinni N.N:n kiivetessä ylös tai laskeutuessa alas. Ilmeisesti tikkaat eivät ulottuneet 1 m räystäään yläpuolelle. Silminnäkijän mukaan tikkaat kaatuivat edellä ja N.N perässä. Ilmeisesti N.N:n jalka oli osunut tikkaan puolaan ja saanut tikkaiden alapään luistamaan jäisessä maassa.

Lähikuva tikkaista ja putoamispaikasta. Jatko-osan alapuoli nostettuna nojaamaan seinää vasten. Alapään kumiset liukusteet näkyvissä.

Käytettäessä tikkaita, myöskin tehdasvalmisteisia ja kaikin puolin asianmukaisia ja hyväksytyjä, tulee varmistaa tikkaiden pystyssä pysyminen sillä alustalla, johon ne ovat asennettuna. Asennettaessa tikkaita jäiseen maahan, niiden alapäässä tulee olla jääpiikit, jotka estävät tikkaiden luistamisen. Yleensäkin irtotikkaita käytettäessä on varmistauduttava siitä, että tikkaat pysyvät tukevasti paikallaan. Mikäli tikkaita ei voida varmistaa alapäästään, tulee tikkaita käytettäessä toisen henkilön, mikäli mahdollista, olla varmistamassa tikkaiden paikallaan pysymistä.

Käytettäessä irtotikkaita katolle nousemiseen on tikkaiden ulotettava rakennustöistä annettujen järjestysohjeiden mukaan vähintään 1 m katon reunan yläpuolelle. Katolle kiipeämistä varten suositellaan rakennettavaksi kiinteät tikkaat.
