26/92 Kuolemaan johtanut työtapaturma työntekijän jouduttua sahatavarani-pun työntämänä vannetuspuristimeen

työpaikkaonnettomuuksien tutkinta (TOT)

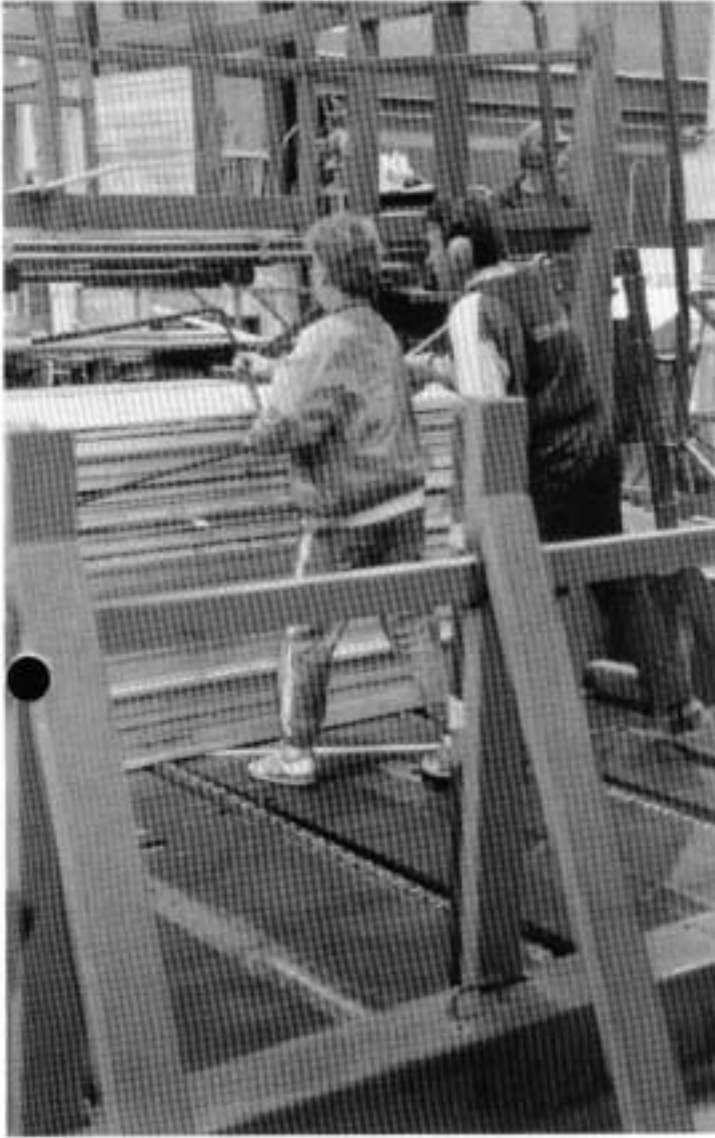
Kuva 1. Tukikaari asetetaan nipun päälle.

Tapaturma sattui iltavuoron ensimmäistä pakettia ajettaessa, kun vuoron alusta oli ehtinyt kulua vasta viitisen minuuttia. Paketti valmistui latimelta ja N.N asetti tavan mukaan tukikaaren nipun päälle (kuva 1) estämään mahdollista luhistumista sivusiirron aikana.

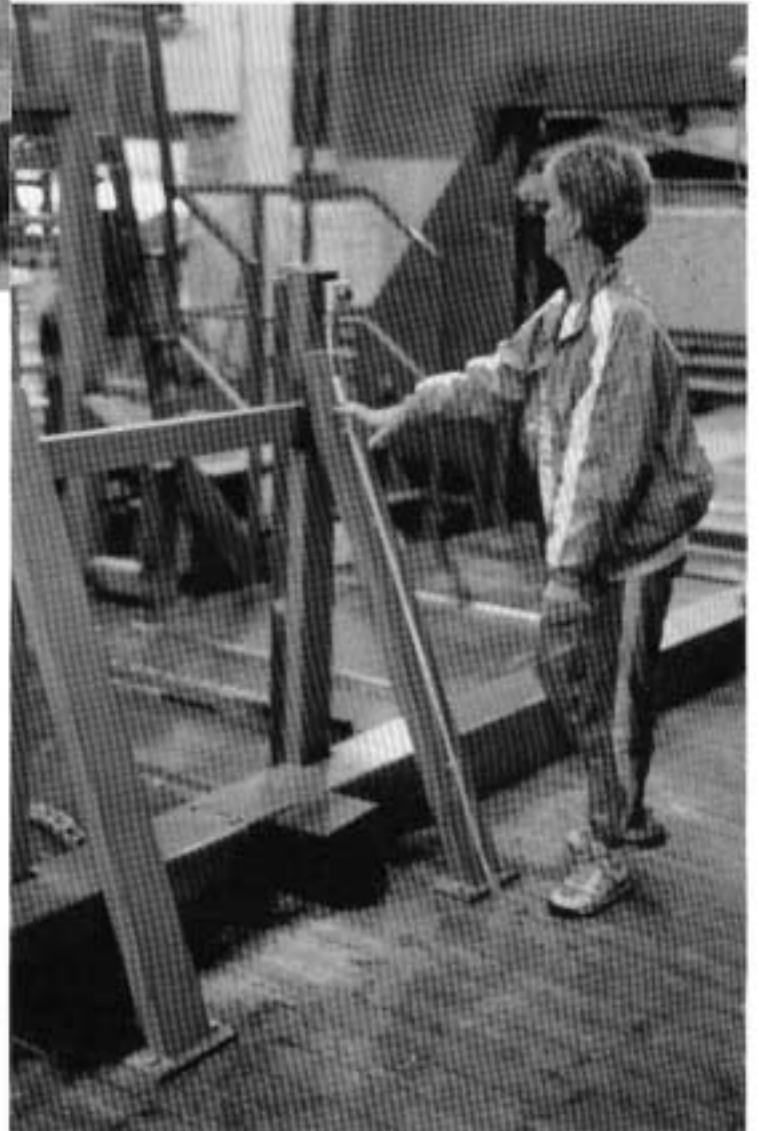
Kuva 2. Jalkakytkin alhaalla keskellä.

N.N ilmeisesti — yleisen tavan mukaan — kytki automatiikan päälle jalkakytkimellä (kuva 2) kaaren asennettuaan, eikä pyrkinyt pysäyttämään pakettia sivusiirron jälkeen. Kokonaisuena jalkakytkimen vaikuttamisesta siihen hetkeen, kun paketti ehtii vannetuspuristimelle, oli 6—7 sekuntia. Tässä ajassa yleensä tapahtuivat seuraavat vaiheet: paketti siirtyi sivuttain noin kaksi metriä, pysähtyi hetkeksi, paketoija suoritti tasauksen ja poisti kaaren (kuva 3), jonka jälkeen paketti siirtyi runsaat kaksi metriä vannetuspuristimelle.

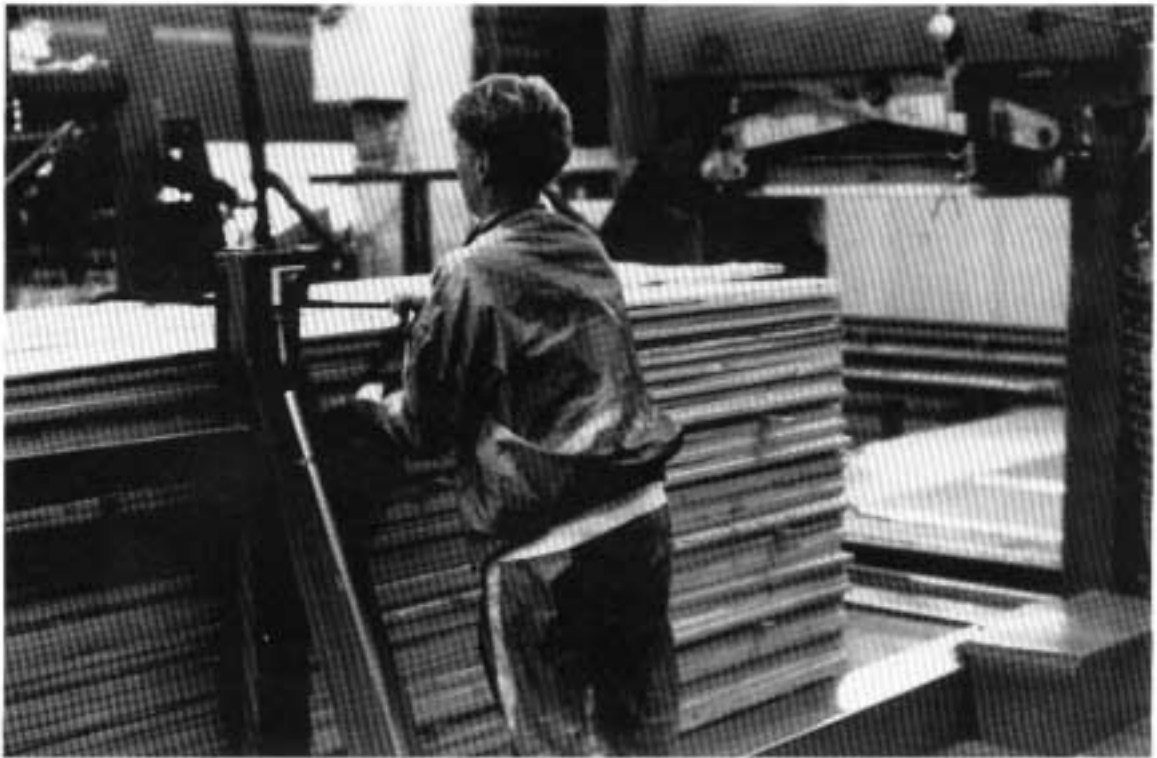
Kuva 3. Tukikaaren poisto. Takana nipun edessä vannetinpuristin.

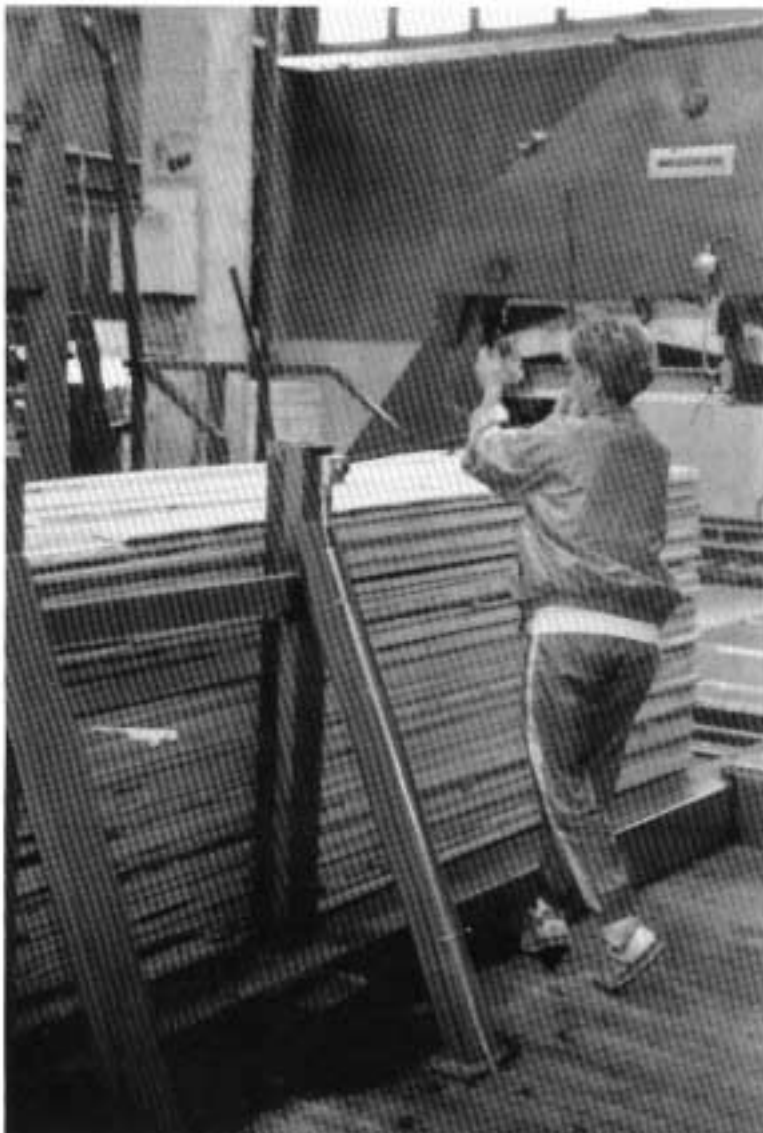
Paketin ja vannetuspuristimen yläaisan välissä on tilaa noin 40 cm. N.N:n pää iskeytyi puristimen yläaisaan ja rintakehä puristui kuolettavasti paketin ja runkorakenteen välissä (kuva 4). Tämän jälkeen N.N kulki edelleen paketin työntämänä ja kaatui kuljetinlinjan valokennolinjalle, jolloin puristinyksikön toiminta käynnistyi. N.N tai paketti kosketti myös yläaisassa olevaa rajakytkin-

Kuva 4. Puristimen runkoa. Paketti menossa puristimeen.

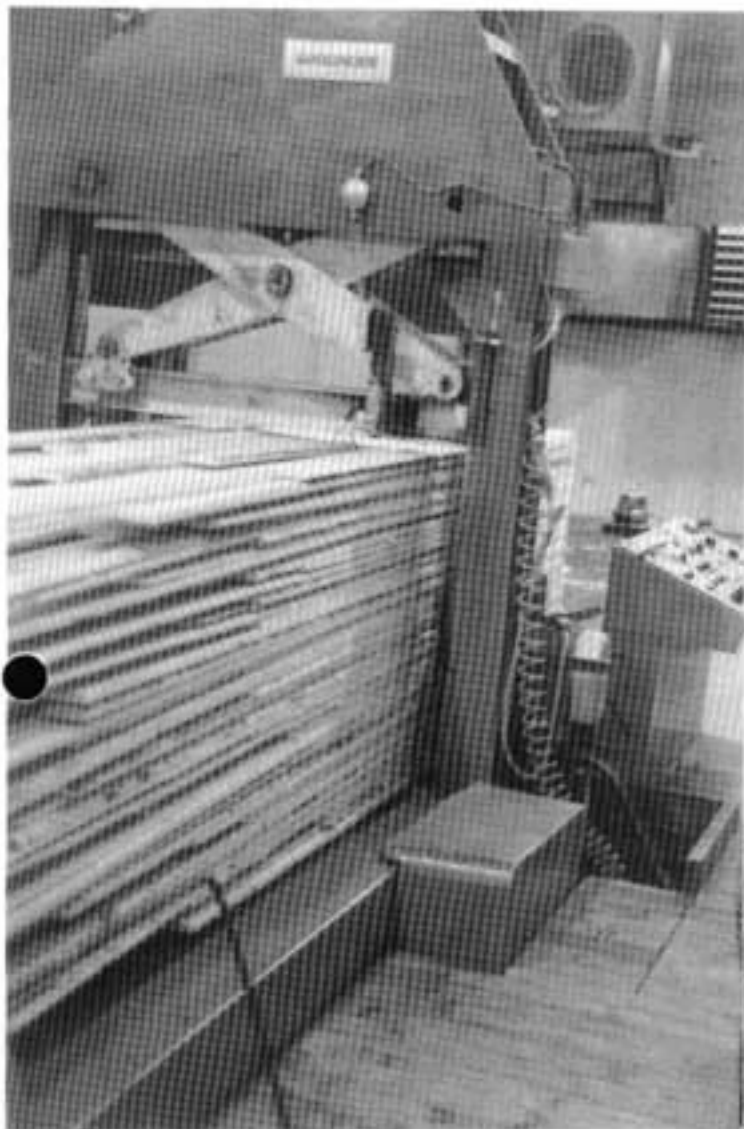
tä, joka käynnistää vannetusyksikön toiminnan aikaviveellä. Kone teki ohjelmansa mukaiset kolme vanteitusta (kuva 5); ensimmäinen vanne oli löysänä uhrin alarajojen ympärillä. Paketin yläosan laudat olivat onnettomuuden jälkeen sekaisin ja ylimmät lautakerrokset taaksepäin siirtyneitä. Tukikaari oli edelleen paikoillaan. Uhrin kuulonsuojaimet ja osia silmälaseista löytyi lautapaketin päältä.

Kuva 5. Vanteitus meneillään.

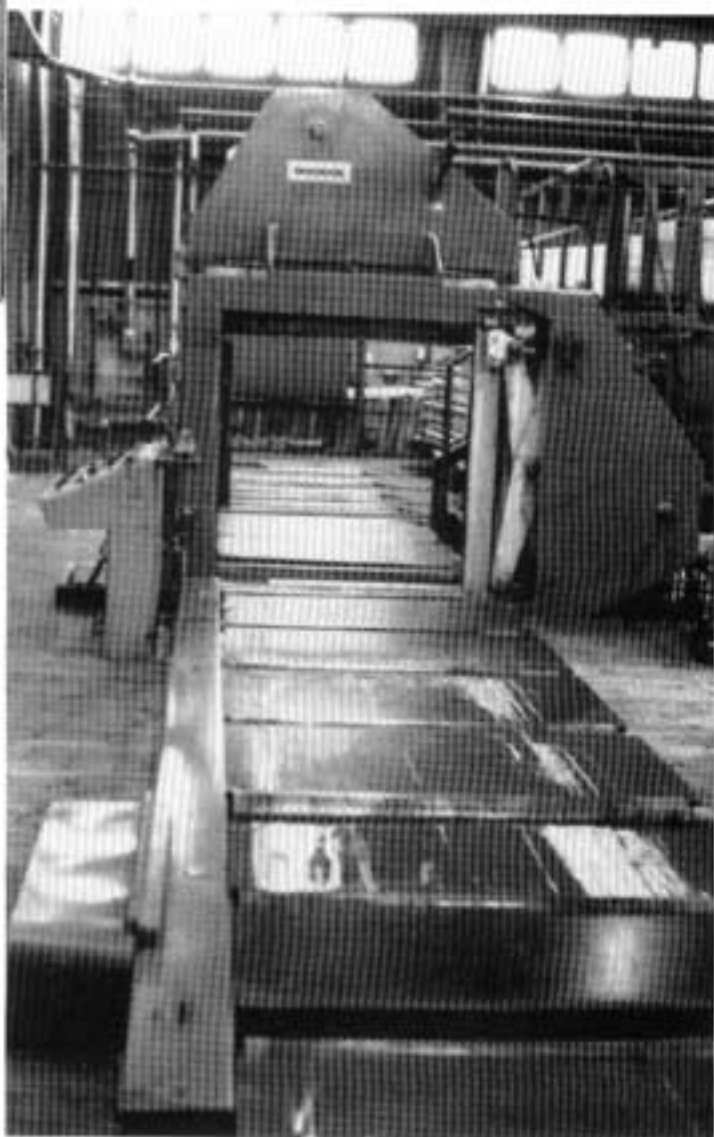
Hahmottomaton ja suojaamaton vaara-alue
Paketontikoneen ympäristössä oli kuluva-
na vuonna tehty työsuojelutarkastuksen
perusteella parannuksia mm. linjan hallin-
talaitteisiin ja liikkumisympäristöön. Kulje-
tinlinjojen kansitasot olivat nyt koko alu-
eella lähes rullien yläpinnan tasolla, ja liik-
kuminen oli helppoa (kuva 6). Linjan auto-
matiikan käynnistyskytkin oli siirretty käy-
tön ja näkyvyyden kannalta hyvälle paikalle.
Myös vaara-alueen suojaamista oli pohdit-
tu, mutta paperointiin ja välirimojen asen-
nukseen liittyvien ongelmien vuoksi toteu-
tustapaa ei oltu osattu päättää.

Kuva 6. Kuljetinlinjojen kansitasot.

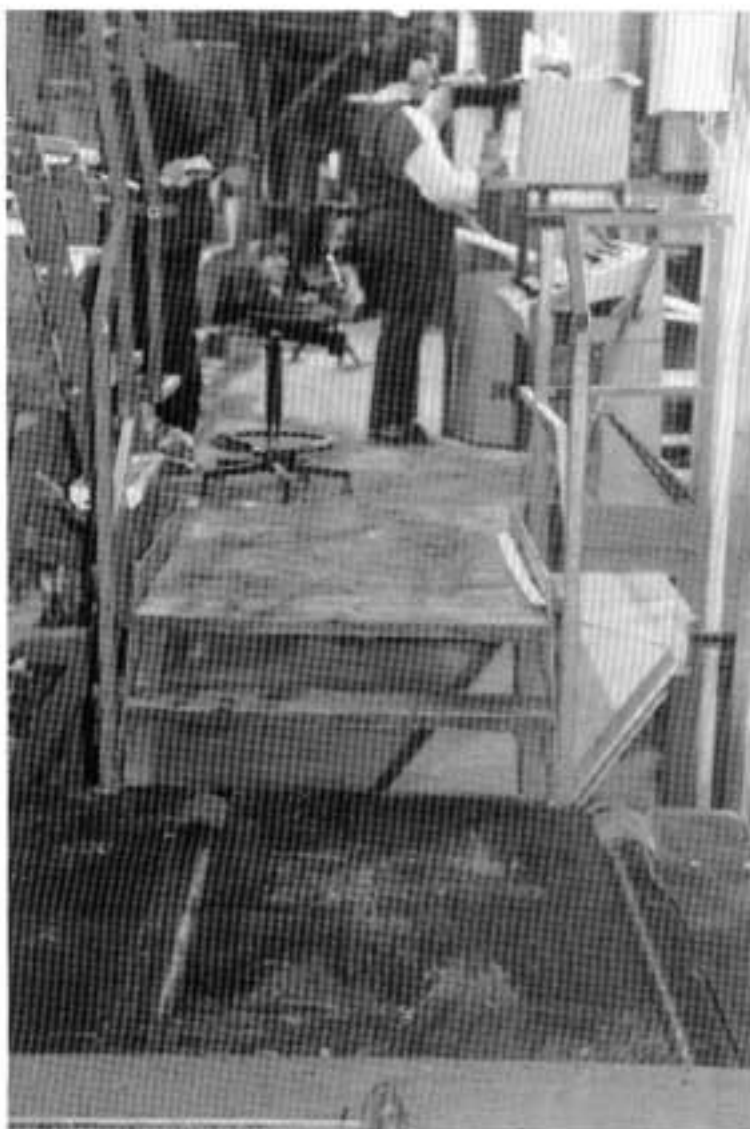
Kuva 7. Kulkutie kuljetuslinjan yli.

Kaikki ylimääräinen jalankulku rajoitetaan vannetuspuristimen läheisyydessä nykyisellä kulkutiellä. Jos sivullisten liikkumi-
