6/92 Kaivinkoneen kuljettaja hukkuu jään  
pettäessä kaivinkoneen alta

## **työpaikkaonnettomuuksien tutkinta (TOT)**

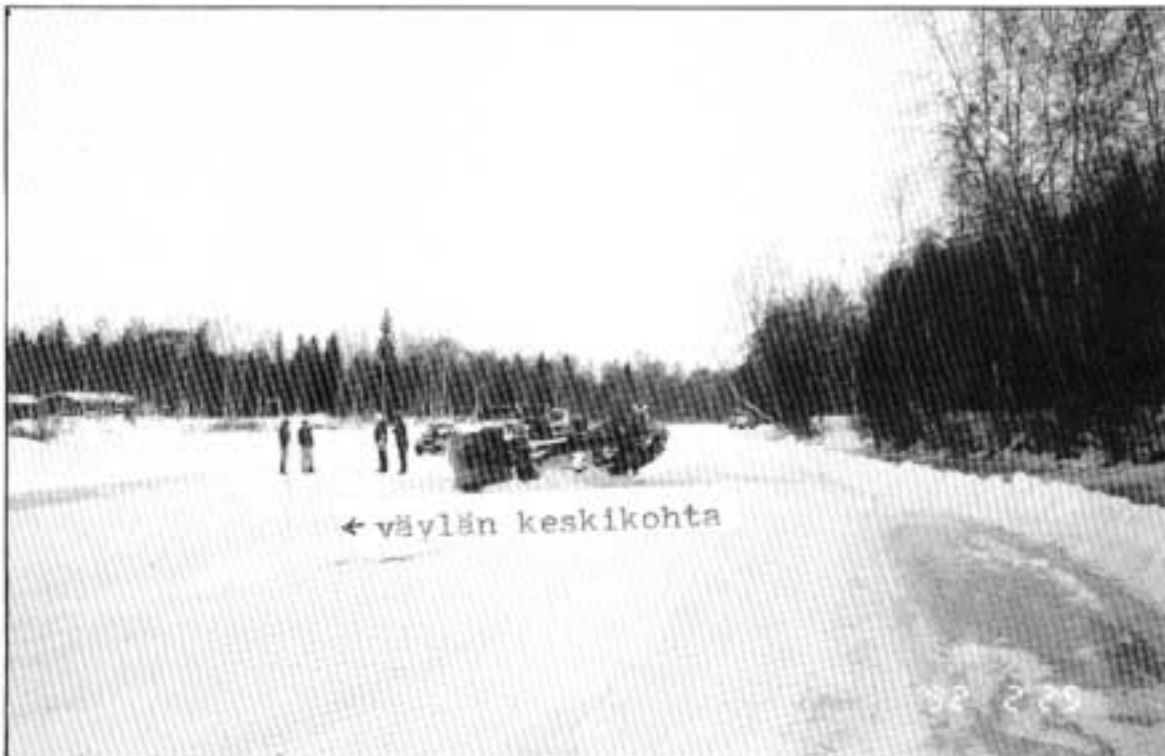
Jäätien leveys koneen uppoamiskohtalla oli 19 m. Jään paksuudeksi mitattiin 53 cm ja veden syvyydeksi 220 cm. Yläkuvassa oikealla kaivinkoneen kulkusuunnassa jäätien oikeassa reunassa koneen kohdalla oli kairausreikä, jonka kohdalla jään paksuudeksi mitattiin 78 cm ja veden syvyydeksi 140 cm. Alla olevassa kuvassa näkyy ruopattavan veneväylän keskikohtaa osoittava merkki.

Jäätie, johon veneväylä oli tarkoitus ruopata, oli 19 metriä leveä. Koska väylä oli tarkoitus ruopata ajotien keskikohtaa pitkin kulkeväksi, jätettiin ajotien keskiosa vahvistamatta jäädyttämällä. Näin toimittiin koska jää kuitenkin piti rikkoa ruoppaamista varten. Ajotien molemmat laidat vahvistettiin jäädyttämällä ja ennen työn alkamista niiden paksuudet todettiin kairaamalla. Jään paksuudeksi työtä aloitettaessa todettiin 70—80 cm. Keskeltä väylää mitattiin tapaturman jälkeen jään paksuudeksi 53 cm, joka ei kannaa 28 tonnia painavaa konetta.

Merivesi oli noussut lähes 0,5 metriä tapahtumaa edeltävänä yönä. Tästä syystä jää oli noussut koholleen niistä kohdin, joissa onnettomuus tapahtui. On mahdollista, että N.N paljon jääteillä ajaneena oletti jään olevan pohjassa kiinni. Veden syvyys onnettomuuspaikalla oli kuitenkin 220 cm tapahtumapäivänä.

Ennen jäätien käyttämistä on varmistettava jäätien riittävä paksuus. Paksuutta tarkistettaessa on otettava huomioon niiden koneiden maksimipaino, jotka tulevat tietä käyttämään. Jään kantavuutta arvioitaessa on otettava huomioon myös jään laatu sekä vedenpinnan korkeuden vaihtelut.

Jäätietä käytettäessä on merkittävä tarkasti jäähän se ajolinja, jota on turvallisinta käyttää. Etenkin raskaita työkoneita jäätieellä ajettaessa tulee varmistautua siitä, että kuljettaja on ehdottomasti selvillä jäätien vahvoista ja heikoista kohdista.
