8/92 Kaksi asentajaa jäi junan alle
junaradan opastinjärjestelmää korjatessaan

työpaikkaonnettomuuksien tutkinta (TOT)

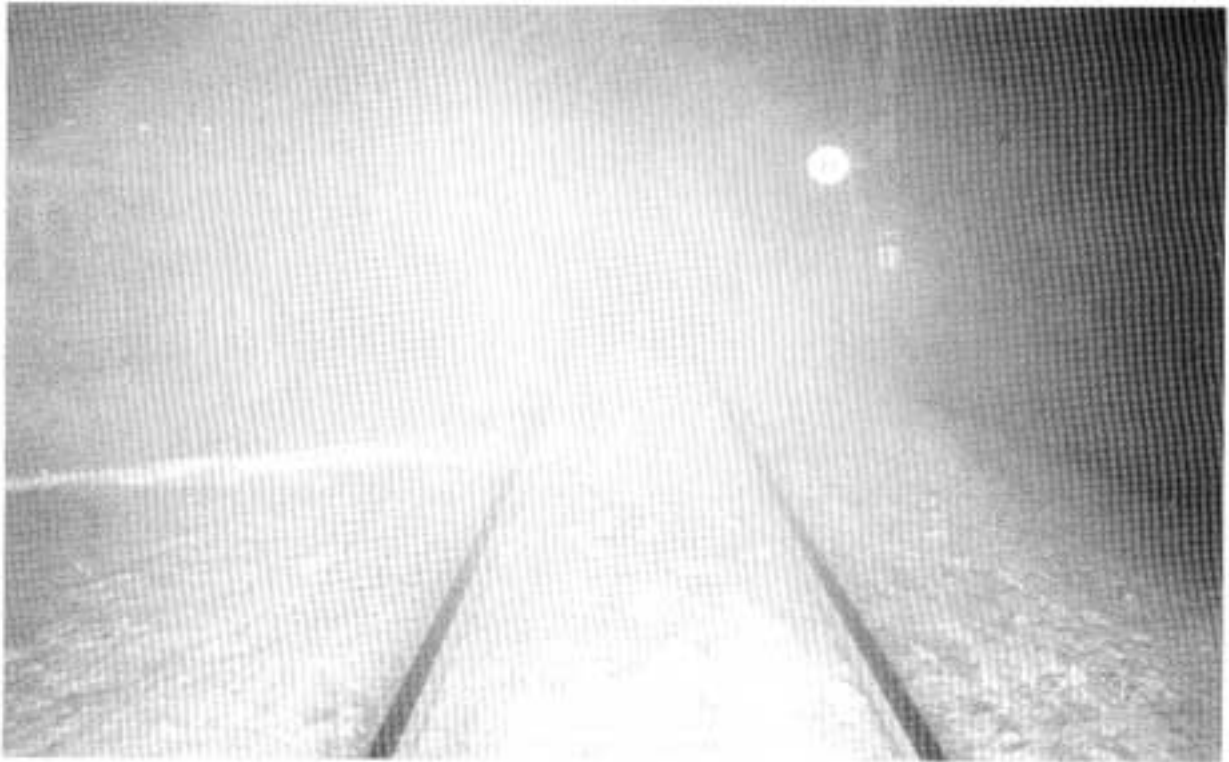
Kuva 1.
Näkymä junan tulosuunnasta sillalle tapahtumailtana. Opastinvalo on punaisella.

Junansuorittaja ei tiennyt asentajista ja, että asentajat olivat jo ehtineet paikalle ja olivat menneet radalle. Päivän kuluessa oli opastinvalo näyttänyt punaista valoa, vaikka rata oli vapaa. Tästä viasta oli ilmoitettu sähköratavalvomoon, josta oli luvattu lähettää korjausmiehet paikalle. Koska ilmoitusta korjausmiesten paikalla olosta ei kuitenkaan ollut kuulunut, lähetti junansuorittaja tavarajunan radalle ja sanoi, ettei tarvitse välittää punaisesta opasteesta, koska se on virheellisesti palanut aikaisemmin. Kerrotun mukaan opastimet olivat vaihtuneet vihreiksi juuri junan edessä. Tätä eivät asentajat kuitenkaan olleet huomanneet, koska opastimet näyttivät poispäin sillalla olevista miehistä.

Tapahtumahetkellä oli sekä pimeää, että sumuista. Rata kaarsi kalliroleikkauksessa vähän ennen tapahtumapaikkaa, joten näkyvyys radalle junan tulosuuntaan oli huono, joten asentajat eivät havainneet junan saapumista ajoissa. Myöskään veturin kuljettaja ei nähnyt radalle tapahtuma-aikana hyvin, koska kaarteeseen vuoksi veturin valot eivät osuneet sillalle.

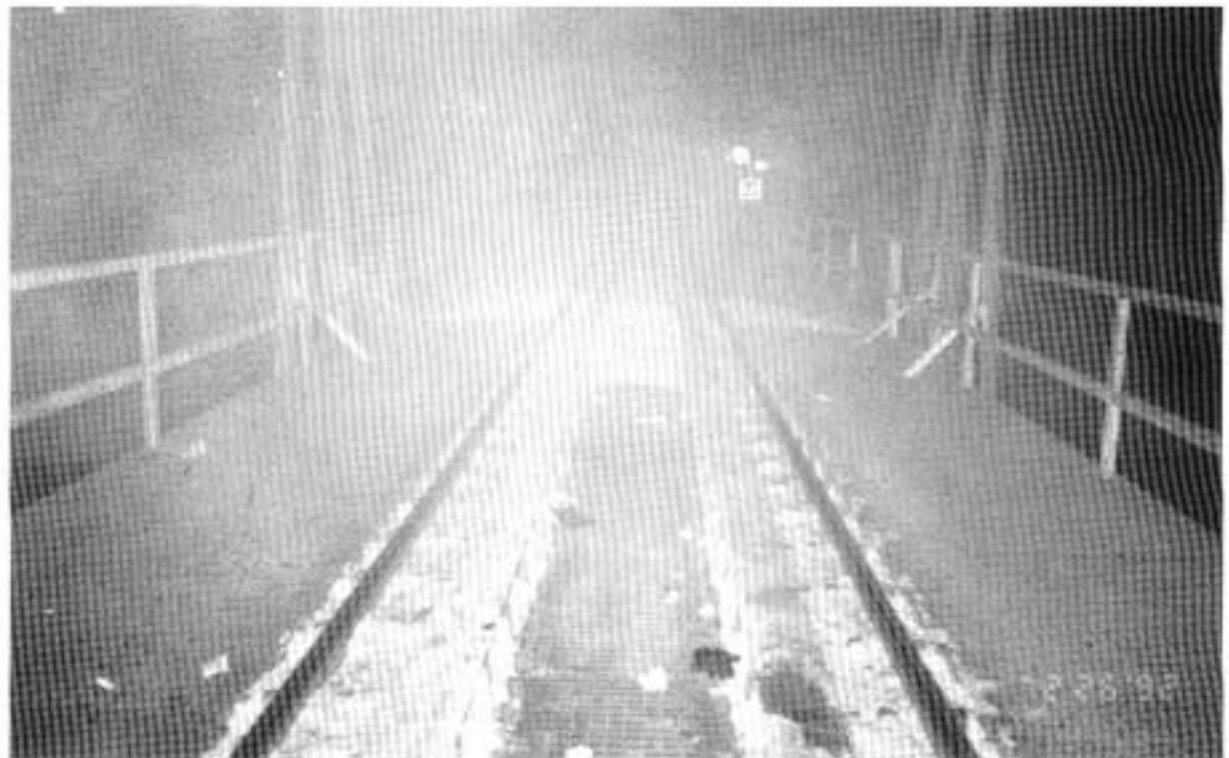
Kuva 2.
Näkymä sillalta junan tulosuuntaan. Tapahtumailtana vallitsi sumu.
