9/92

Koneenhoitaja puristui kuoliaaksi automaattisen lavaajan nostopöydän ja koneen rakenteen väliin

työpaikkaonnettomuuksien tutkinta (TOT)

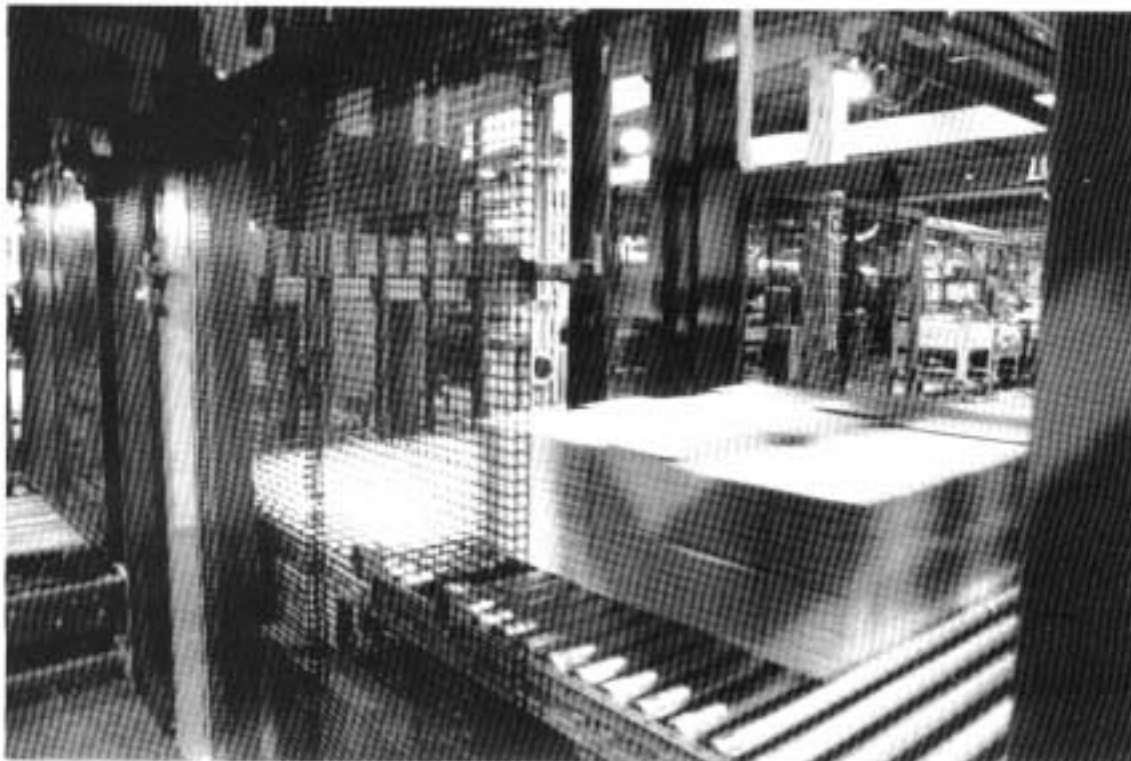
Kuva 3. Keräyskuljetin ja nostopöytä (ala-asemassa). Tapaturman sattuesssa suoja-aidat olivat poissa paikaltaan. Kuvan oikeassa reunassa on suoja-aidassa aukko, josta koneenhoitajat mm. tavallisesti asettivat puuttuvat niput keräyskuljettimelle.

- pakkauslinjalta puuttui kaksi suojaaitausta, jotka normaalitilanteessa estivät koneenhoitajien siirtymisen nopeasti liikkuvan nostopöydän vaara-alueelle (kuva 3)
- N.N pysäytti pakkauslinjan toiminnan Käynnistys/Syöttö seis -kytkimestä.

Suojuksien poistamisen jälkeen nostopöydän reunaa paljastui näkyviin noin 0,3 m. Pöytä erottui keräyskuljettimesta selvästi, koska se oli maalattu keltaiseksi. Kuitenkin se, että vain osa nostopöydästä tuli näkyviin, saattoi vaikuttaa siihen, ettei paikka tuntunut koneenhoitajista kovin vaaralliselta. Turvallisuuden tunnetta on lisäksi voinut vahvistaa se, että koneenhoitajat olivat tottuneet työskentelemään keräyskuljettimen vieressä korjatessaan vastaavia häiriöitä ja lisätessään käsin väliarkeja nippupinojen väliin suoja-aidan aukosta.

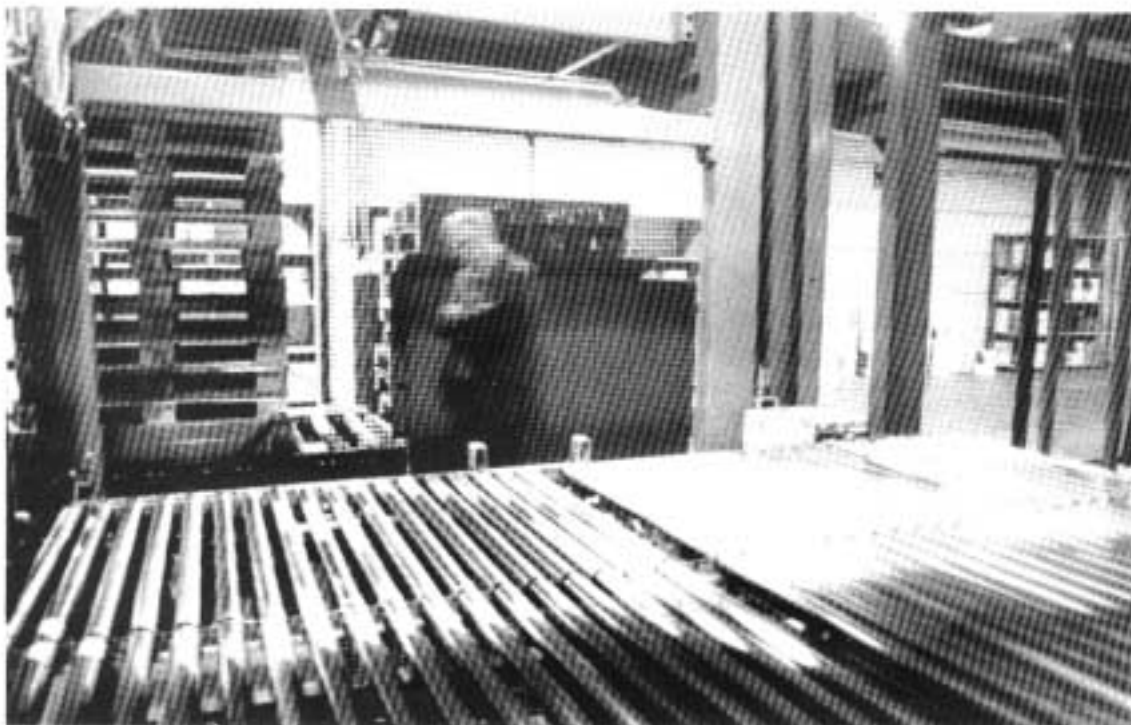
Kuva 4. Keräyskuljetin ja nostopöytä vastakkaiselta puolelta nähtynä. Keskellä linjan toisella puolella valokenno, johon NN vahingossa vaikutti.

Tapaturmatilanteessa N.N vaikutti jollain kehon osallaan nostopöydän valokennoon, joka aiheutti toimintaimpulssin ja pöydän nopean liikkeellelähdön ylöspäin.
