# TOT-RAPORTTI

## YTOT 1/06

### **Metsäkoneyrittäjä jäi hakkuukoneen hakkuulaitteen karsimaterien ja vetorullien väliin puristuksiin mittalaitetta korjattaessa**

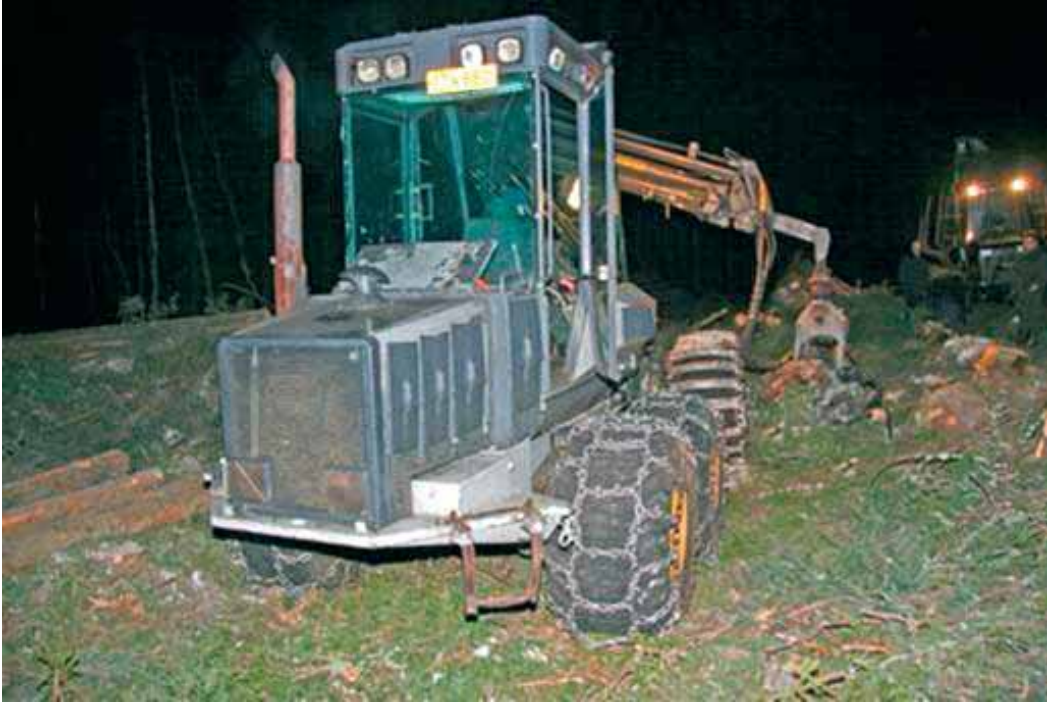
**Kuva 1. Yleiskuva tapahtumapaikalta. Kuvaa on käsitelty kuvankäsittelyohjelmalla.**

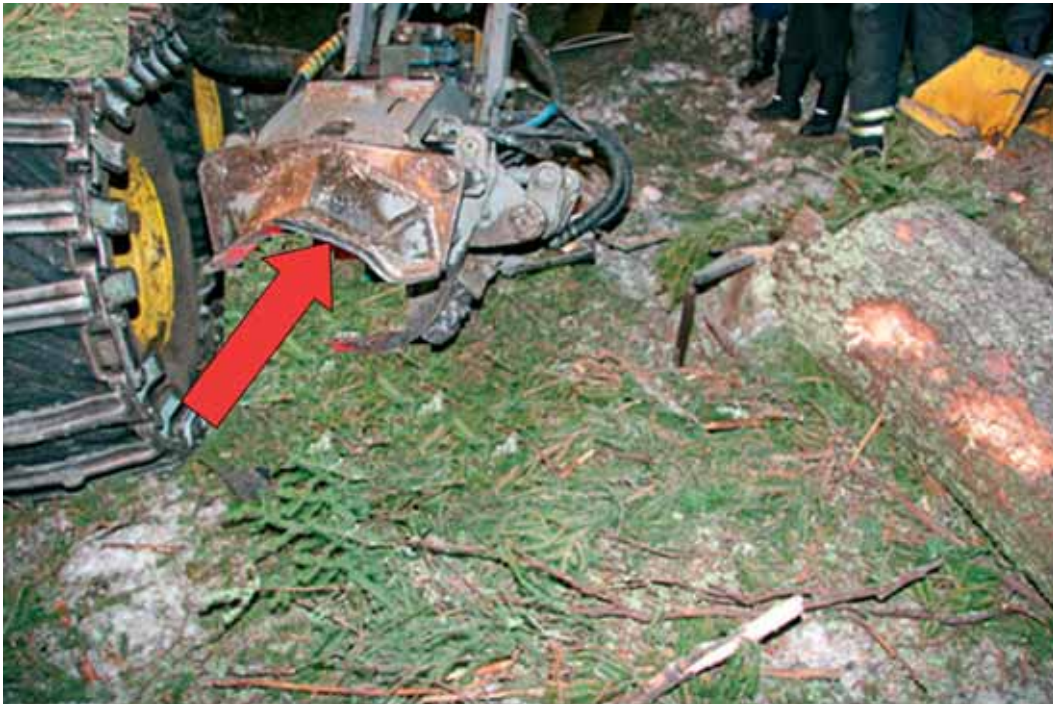
Hakkuulaitteen karsimaterät ja vetorullat sulkeutuivat ilmeisesti NN:n korjaustoimien aiheuttaman sähköhäiriön vuoksi. Sähköhäiriö siis aiheutti koneen vaarallisen työliikkeen. Koneen suunnittelussa ei siis ollut huomioitu koneen turvallisen vikaantumisen periaatetta.

**Kuva 2. NN jäi puristuksiin hakkuulaitteen karsimaterien ja vetorullan väliin. Kuvaa on käsitelty kuvankäsittelyohjelmalla.**

Kone on siis suunniteltava siten, että mahdollisten häiriötilanteiden sattuessa koneen vaaralliset toiminnot eivät ole mahdollisia, ja kone ohjautuu turvalliseen tilaan. Tässä tapauksessa hakkuulaitteen terät sulkeutuivat sähköhäiriön vuoksi. Turvallisuusperiaatteiden mukaan tällaisissa tilanteissa terien pitäisi tällaisessa tilanteessa jäädä aina auki -asentoon tai muutoin turvalliseen tilaan.

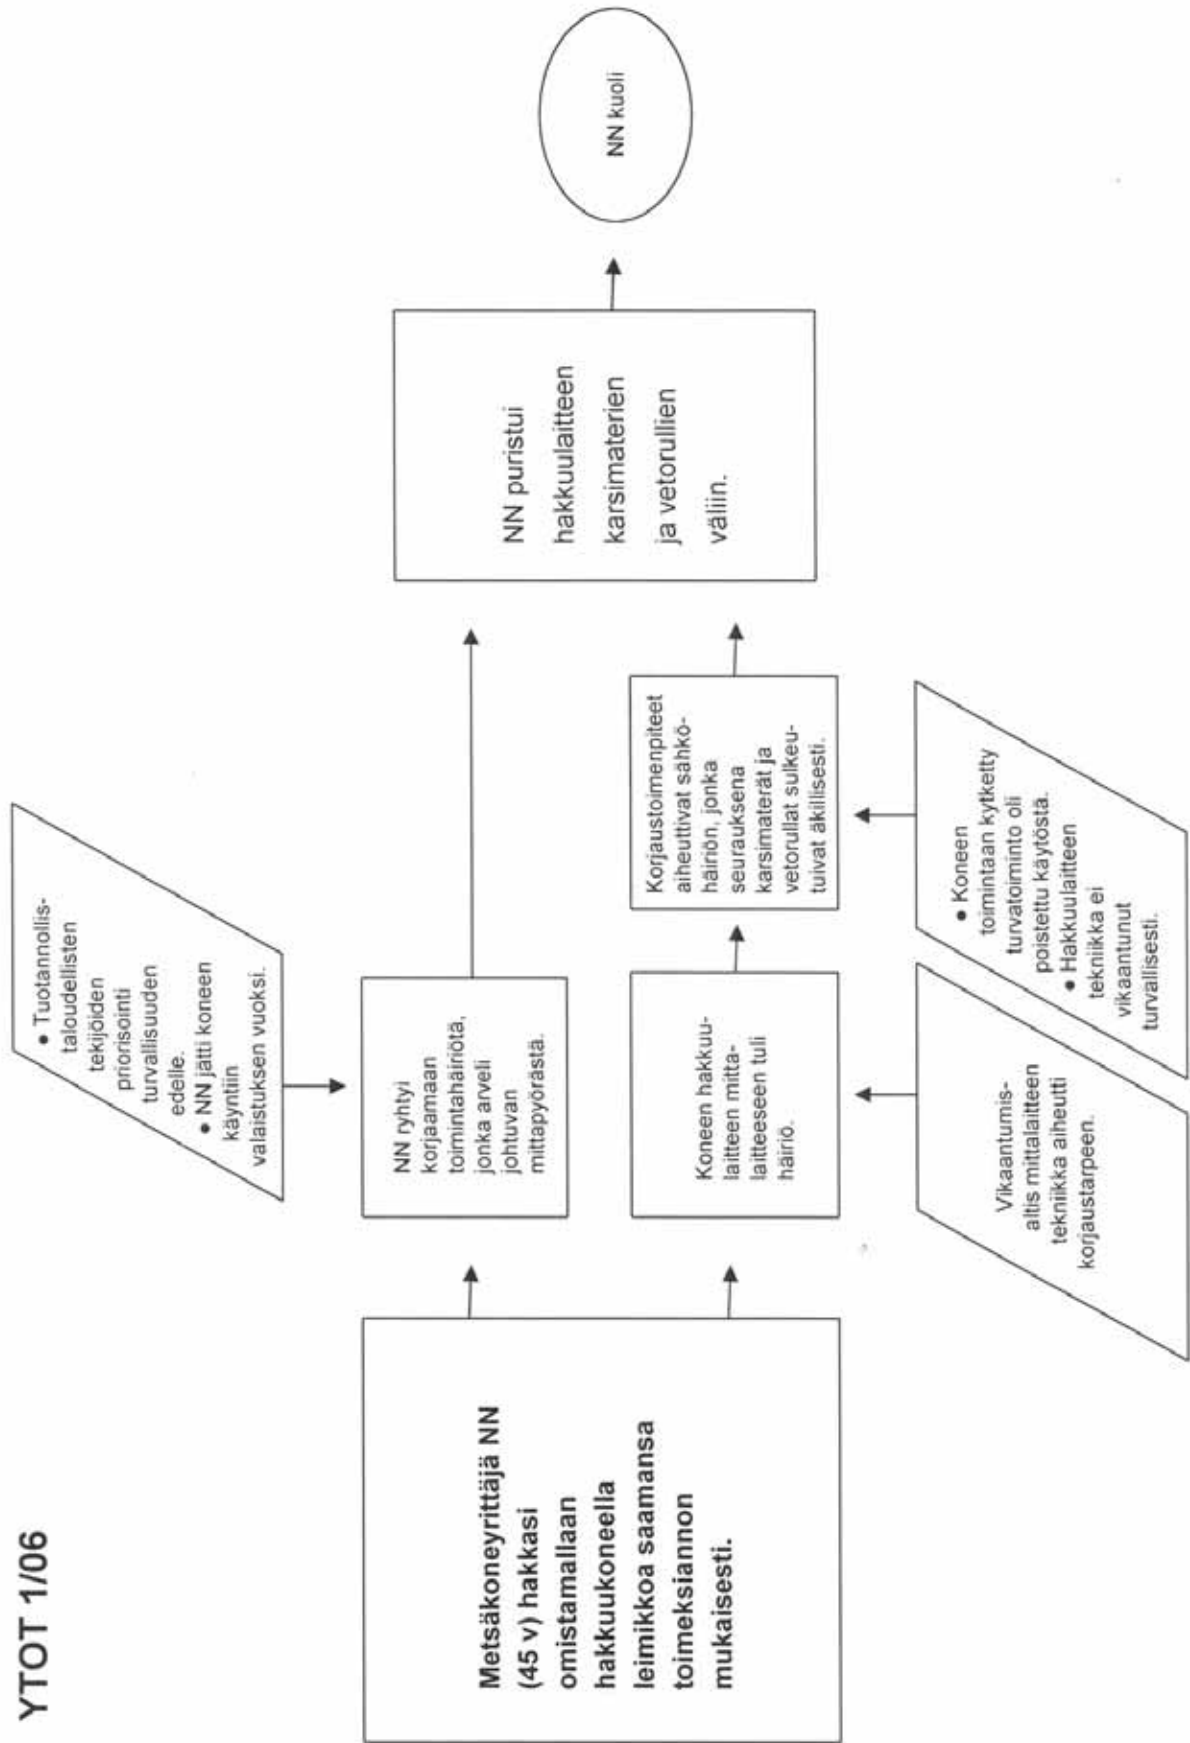
- Valokuvia
- Kaavio tapahtuman kulusta ja tapaturmatekijöistä
