Valimotyöntekijä (kaavaaja) jäi pudonneen kaavauskehän alle

Valimotyöntekijä (kaavaaja) NN (29-v.) oli varustelemassa valumuottia. Hän oli lähtenyt hakemaan siltanosturilla varastosta muotista puuttunutta kaavauskehää tai useampia -kehiä. Siltanosturin nostopuomi ("balanssi") oli osunut korkean kehäpinon ylimpään keheän pudottaen sen NN:n päälle.

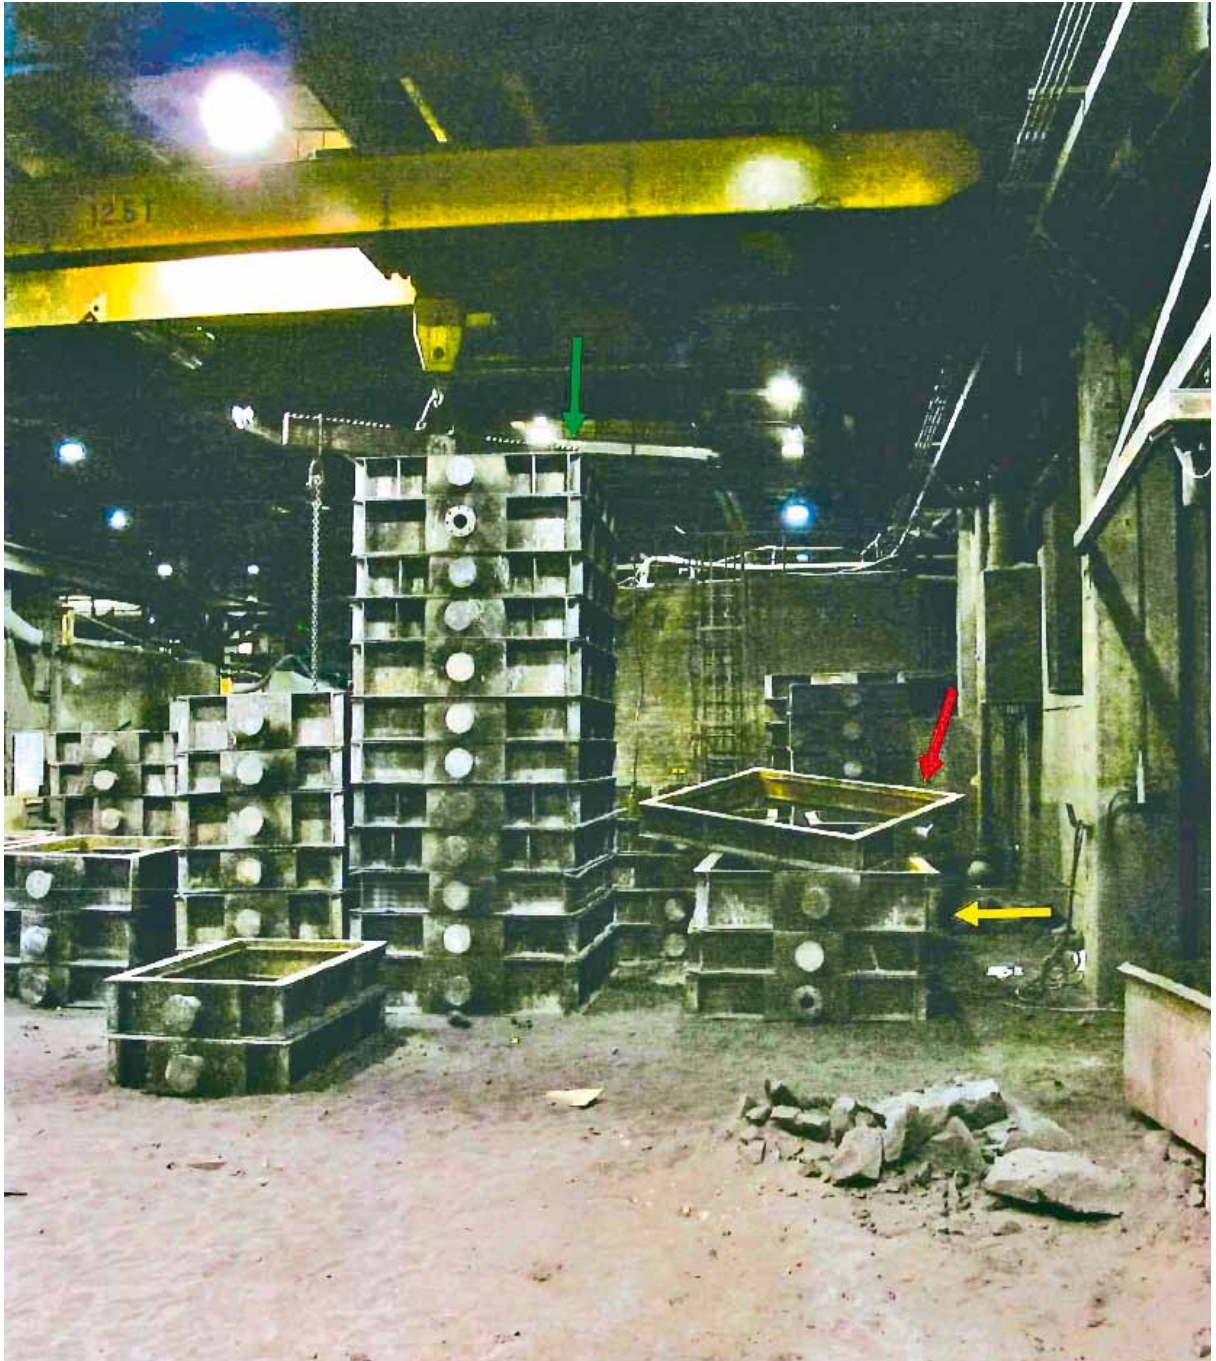
Kuva 1. Nostopuomi törmäsi korkean pinon (vihreä nuoli) ylimpään kehään (punainen nuoli) ja pudotti sen alas NN:n päälle. Keltainen nuoli osoittaa kohtaa, jossa NN oli tapahtuman aikana.

NN:n ohjaamaan nosturiin kiinnitetty nostopuomi törmäsi korkean pinon ylimpään kehään ja pudotti sen alas NN:n päälle. 386 kg:n painoinen kehä aiheutti 4 metrin korkeudesta pudotessaan NN:lle kuolemaan johtaneet vammat. NN kuoli vammoihinsa tapahtumapaikalla.

Kehän putoamisvaaran kannalta merkittävin tekijä oli liian korkeaksi kasattu kehäpino. Kehän kaatumisvaara oli tunnistettu ja työpaikan turvallisuusohjeissa oli kehoitettu välttämään korkeita pinoja. Kehän putoamisvaara oli olemassa myös matalammissa pinoissa, mutta tilan ahtauden takia vaara oli huomattavasti todennäköisempi korkean pinon tapauksessa: Korkea pino pakotti ohjaamaan puomia korkealla ja ahtaassa välissä, jolloin virhetoimintojen ja törmäyksen mahdollisuus on merkittävästi suurempi.

Turvalliset kehäpinojen maksimikorkeudet tai pinottavien kehien enimmäismäärät pitää määrittellä yksiselitteisesti tehtyjen riskienarviointien perusteella. Määritysten mukaiset toimintatavat pitää ohjeistaa yksiselitteisesti sekä kaavaajille että kehien kasaajille. Pelkkä kehotus välttää korkeita pinoja ja kieltö työskennellä vaara-alueella eivät ole riittäviä työohjeita.

Ohjeistusta voidaan tukea esimerkiksi maalauksilla tai muilla merkinnöillä, joilla osoitetaan turvallisen pinokorkeuden ja mahdollisesti myös työskentelyalueiden rajat. Taakan alla työskentely, ml. nosturin ohjaaminen, pitää kieltää yksiselitteisesti. Lisäksi on suositeltavaa, että nosturia ohjataan aina taakan tulosuunnan puolelta.

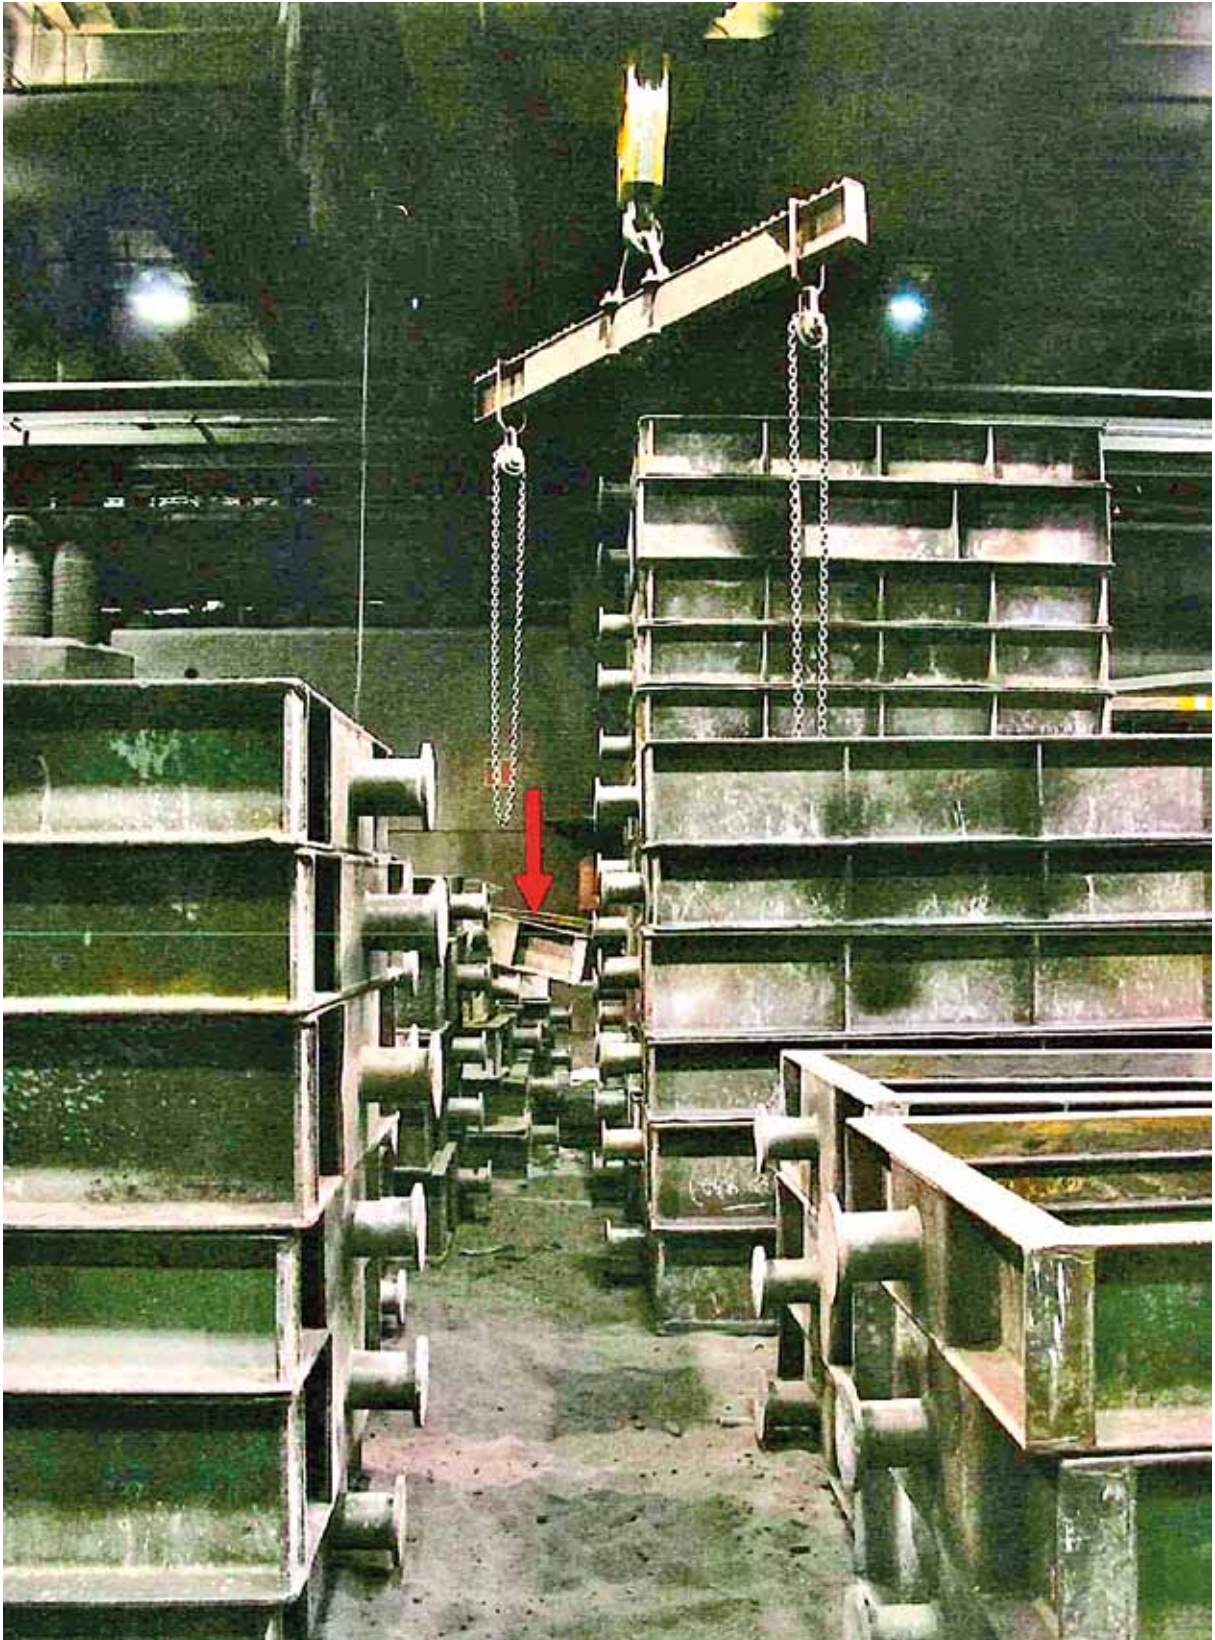
Kuva 2. Kuva NN:n ja nostopuomin lähestymissuunnasta. Kehänippujen väliin jäänyt kulkuväylä oli vain 26 cm levyinen (korvakosta korvakkoon). Punainen nuoli osoittaa pudonnutta kehää.

Kehänippujen väliin jäänyt kulkuväylä oli vain 26 cm levyinen (korvakosta korvakoon), kun sen olisi pitänyt olla työohjeen mukaan 50 cm. Väärästä kasauksesta seurasi ahdas ja esteinen työtila, jota käsitellään myötävaikuttaneiden riskitekijöiden kohdalla. Kasaaminen ei kuulunut NN:n työtehtäviin, eikä NN ollut osallistunut liian korkeiden pinojen kasaamiseen.

Kehäpinojen kasaaminen liian lähelle johti ahtaaseen ja esteiseen työtilaan, joka saattoi osaltaan myötävaikuttaa NN:n mahdolliseen ohjausvirheeseen ja muutoinkin suunnata NN:n huomiota nosturin tarkan ohjauksen kannalta vaarallisesti muihin seikkoihin.

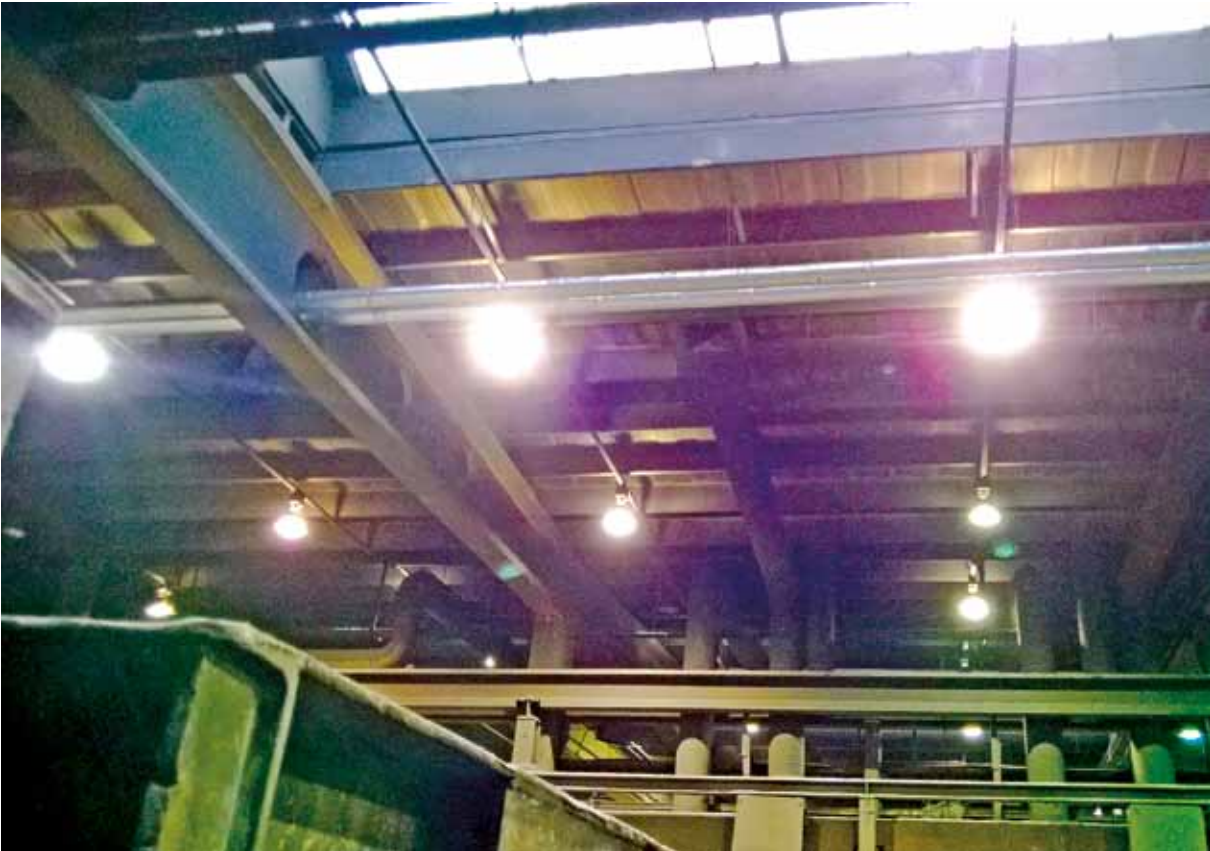
Kuva 3. Ylöspäin katsottaessa katossa olevat valot aiheuttavat voimakkaan kontrastin hämärässä ympäristössä. NN:n käyttämän hengityssuojaimen visiiri ja erityisesti sen naarmuinen yläosa heikensivät muutenkin huonoa näkyvyyttä.

Kehävarastossa on tarkkojen etäisyyksien arvioimisen ja tarkkojen ohjausliikkeiden kannalta varsin haasteelliset valaistusolosuhteet, jotka voivat selittää merkittävästi NN:n mahdollista virhearviota. Valaistus on hämärä ja näkyvyys yli 4 metrissä liikkuvaan nostopuomiin heikko. Toisaalta ylöspäin katsottaessa katossa olevat valot aiheuttavat voimakkaan kontrastin mikä edelleen vaikeuttaa tarkkojen näköhavaintojen tekemistä.

NN käytti työohjeen mukaisesti moottoroitua hengityssuojainta työympäristön kvartsipölyn takia. Hengityssuojaimen visiiri ja erityisesti sen naarmuinen yläosa heikensivät muutenkin huonoa näkyvyyttä.

Työympäristön valaistusolosuhteiden suunnittelun pitää aina perustua työtehtävien vaatimuksiin. Myös käytettävien suojavälineiden hankinnassa tulee huomioida tarkoin turvallisten työmenetelmien edellytykset. Laitteiden turvallinen toimintakunto pitää varmistaa säännöllisellä huollolla ja kunnossapidolla, johon liittyvät käytännöt ovat selkeästi määritettyjä ja koko henkilöstön tiedossa.
