TOT-RAPORTTI

13/04

Siivoustyötä tehnyt alihankkijan työntekijä putosi 5,5 m avattuaan lastausparioven

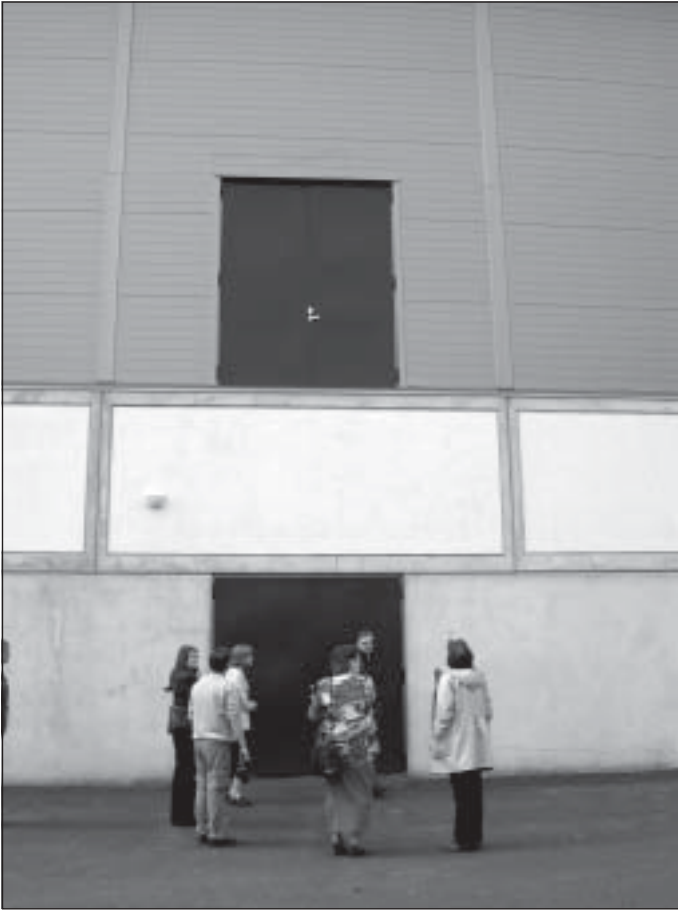
Ulkoseinällä olleen parioven kokonaisleveys on 2,3 m ja korkeus 3 m (Kuva 1). Vasemmanpuoleisessa ovesa on ovipumppu. Oikeapuoleinen ovi avautuu huullokseen avautumisen jälkeen lähes vastuksetta. Samassa tilassa oli myös toinen vastaava pariovi. Pariovi on suoraan ulkoseinän pinnassa. Pariovea käytettiin koneiden tms. nostoaukkona mutta erittäin harvoin.

*Kuva 1. Pariovi (ylempi), josta NN puto-
si kuvassa seisovien henkilöiden koh-
dalle.*

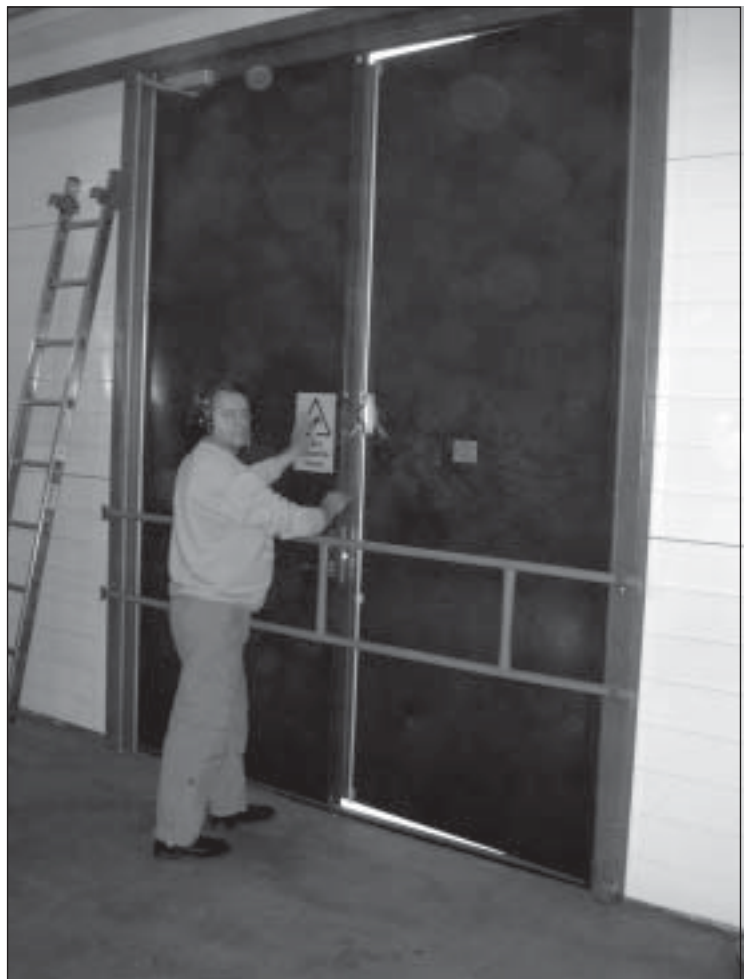
NN oli nostanut turvakaiteen pois paikoiltaan, avannut parioven lukitustangon ja työntänyt ilmeisesti molemmat ovet samanaikaisesti auki molemmilla käsillään (Kuva 2). NN:n kämmenien jäljet näkyivät molemmissa pölyisissä ovissa. Kuorimorakennus oli kuuma ja pölyinen.

Kun molempia pariovia työnnetään samanaikaisesti auki, niiden avausvastus on ensin suuri, mutta laskee voimakkaasti kun ovi avautuu n. 10 cm. Tästä johtuen pariovi oli avautunut ilmeisesti yllättäen. Avautumista on saattanut nopeuttaa myös tuulenpuuska. Avautuessaan ovi saattoi temmata NN:n mukanaan.

*Kuva 2. Tapa, jolla NN:n oletetaan avan-
neen parioven. Tällöin oven edessä ei
ollut turvakaidetta eikä ovessa varoi-
tustarraa.*

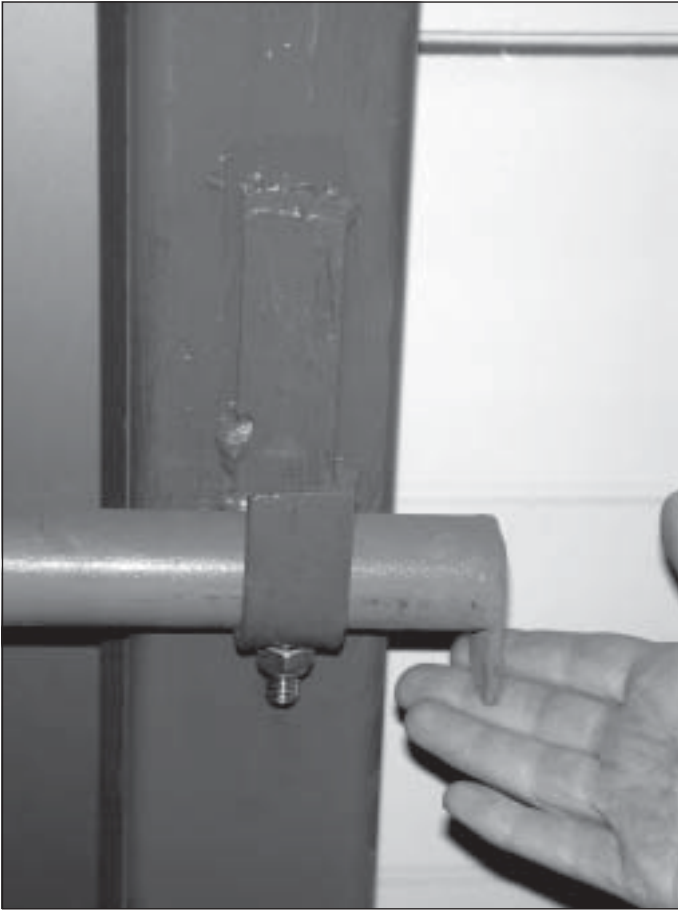
Kuva 3. Tapaturman jälkeen rakennettu turvakaiteen kiinnitystapa (ruuviliitos kai-teen ja kannattimen läpi).

Mikäli ovi aukeaa vain ulospäin, on sen eteen sisäpuolelle asennettava olosuhteisiin sopiva turvakaide. Turvakaiteen irrottaminen on tehtävä lukituksella vaikeaksi (Kuva 3). Jos ovi lukitaan lukolla, avain annetaan oven käytön turvallisuudesta vastaavalle henkilölle. Oveen voidaan rakentaa myös avausmekanismi, jolla ovi avataan ja suljetaan turvallisella etäisyydellä oviaukosta.

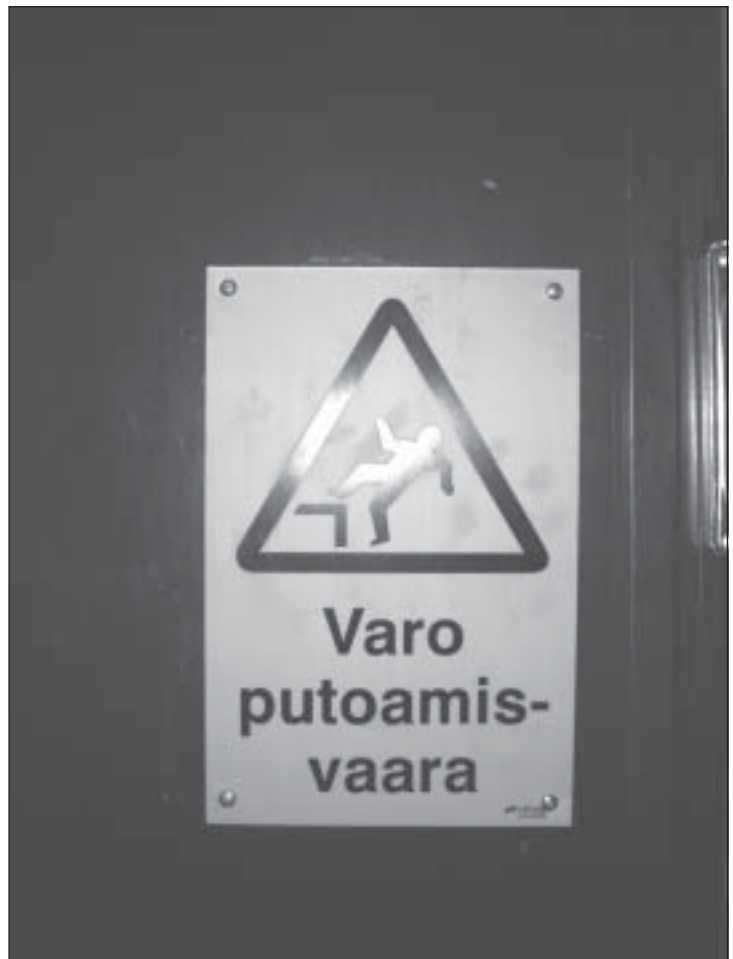
Kuva 4. Tapaturman jälkeen oveen kiinnitetty varoitustarra.

Oveen kiinnitetään kuitenkin kaikissa tapauksissa aina selkeä teksti, jossa kielletään tarpeeton oven avaaminen ja varoitetaan putoamisvaarasta (Kuva 4).
