TAAKKA OSUI KUORMAUSNOSTINTA KÄYTTÄNEEN KULJETTAJAN PÄÄHÄN

Autonkuljettaja NN (49 v.) oli nostamassa 11 metriä pitkiä pylväitä nostosaksilla pinosta auton lavalle, kun pylväs osui noston aikana NN:n päähän. NN kuoli saamiinsa vammoihin.

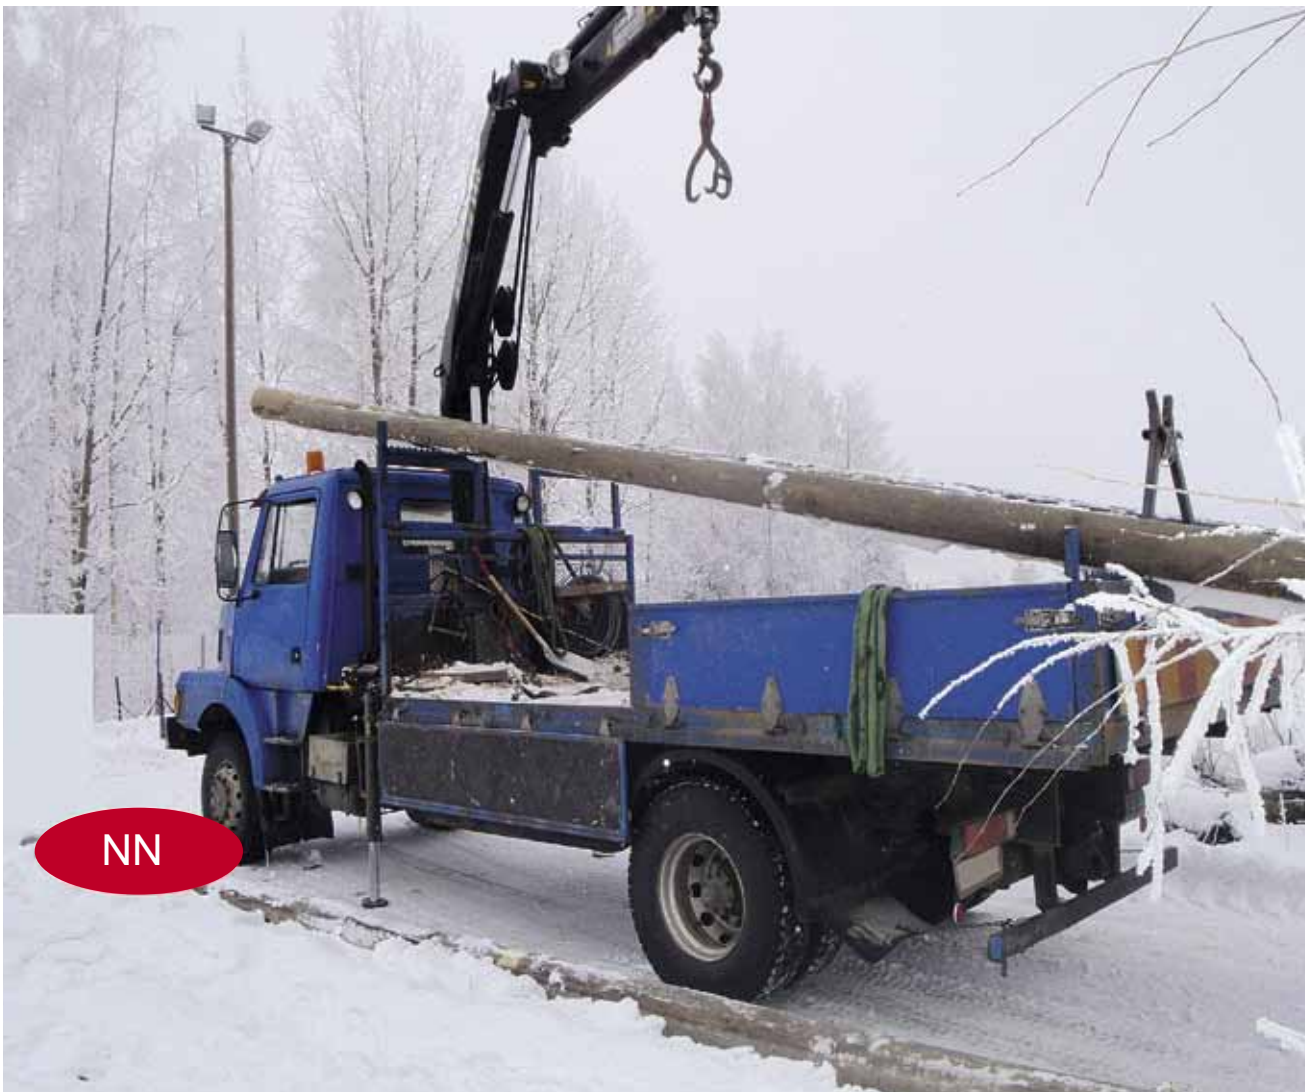
Nostosakset olivat pylväiden kokoon nähden liian pienet ja kuluneet väljiksi. Nostosakset eivät pureudu hyvin jäätyneeseen pylvääseen. Nostimen hallintalaitteiden käyttöpaikka on sijoitettu niin, että pylväät joudutaan nostamaan nostimen käyttöpaikan yli. Käyttöpaikkaa ei ole rakenteellisesti suojattu putoavan taakan varalta. NN:n oli tarkoitus kuormata viides pylväs lavalle lähimmäksi kuljettajanpuoleista lavan laitaa ja nostimen käyttöpaikkaa.
