Työpaikkaonnettomuuksien tutkinta (TOT)

3/98

Maarakennus

SALAOJAPUTKEN ASENTAMINEN KAIVANTOON

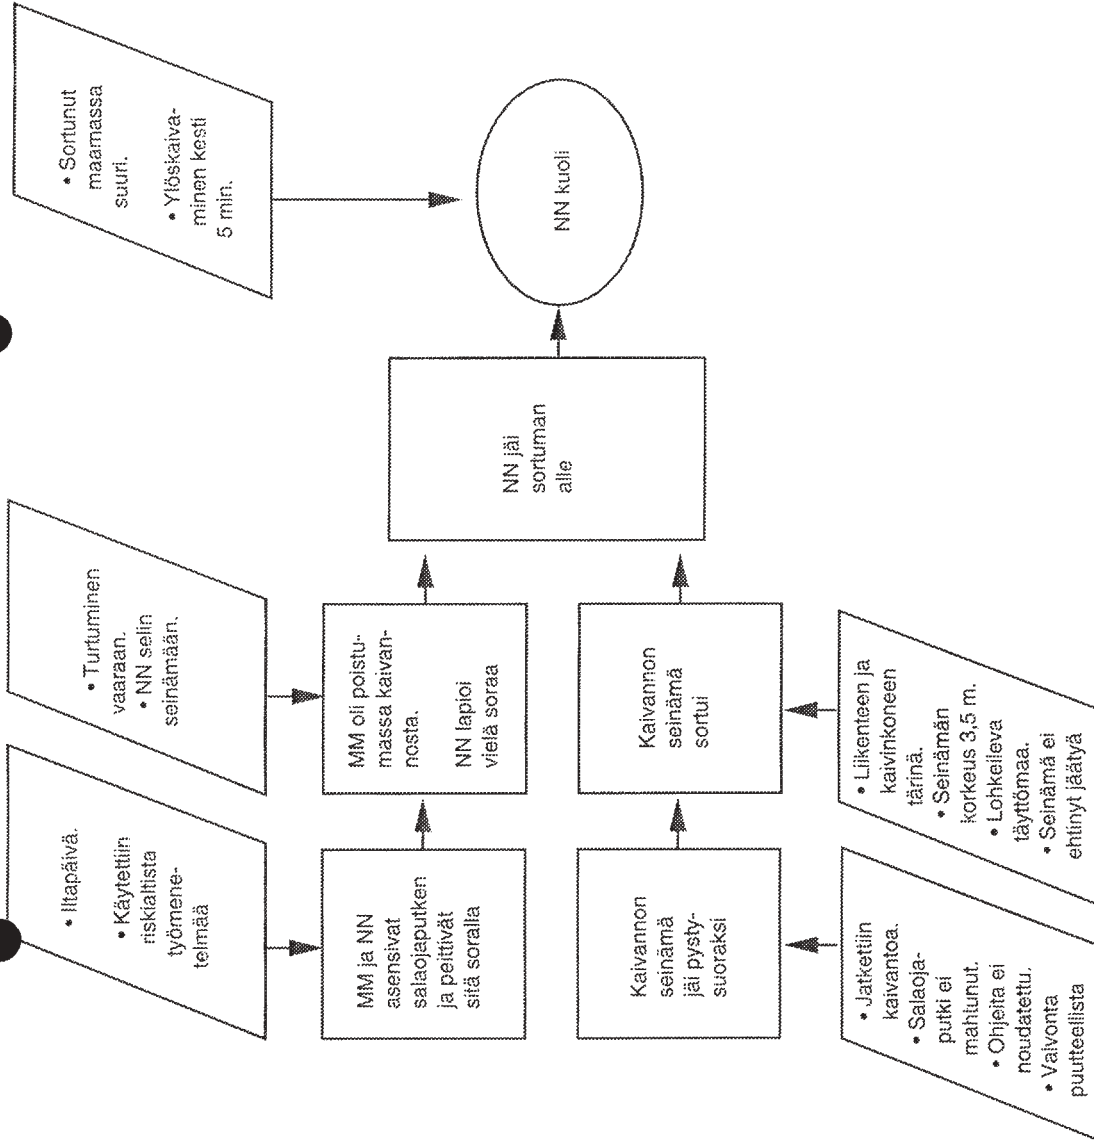
Tämän jälkeen kaivinkoneenkuljettaja ja hänen apunaan ollut työntekijä
alkoivat asentaa putkea kaivannon pohjalle. Kun kaivinkoneenkuljettaja
lapioi täyttösoraa putken päälle kaivannon pohjalla, kaivannon
seinämä sortui hänen päälleen. Hänet saatiin kaivettua
muutamassa minuutissa sortuman alta.

Kaivinkoneen kulkureitillä oli puita, joita varottiin. Tämän takia kaivannon seinämän yläosa kaartui kielekkeenä 0,3 m sisäänpäin onnettomuuskohdassa. NN oli yrittänyt kaivinkoneella kovertaa kielekkeen alta maata sortumisvaaran vähentämiseksi.

Routaisessa maassa ja pakkaskausina melko yleisesti käytetty kaivantojen seinämien jäädyttäminen sisältää merkittäviä riskejä. Kaivannon seinämä voi sortua äkisti ja ennalta varoittamatta routarajan alapuolelta vaikka se olisi jäätynytkin pari päivää. Sortumaa ei voi ennakoida näkö- ja kuulohavainnoin. Jäätymiseen vaikuttaa monet epävarmuutta lisäävät tekijät kuten maan kosteusvaihtelut, maalajivaihtelut, rakennuksesta siirtyvä lämpö, liikenteen aiheuttama tärinä jne. Työmenetelmä sisältää myös riskin jatkaa kaivantoa asennustyön helpottamiseksi, jolloin työskennellään jyrkän ja jäätyttömän seinämän vieressä.
