Työpaikkaonnettomuuksien tutkinta (TOT)

14/98

Maanrakennus

Porausjumbon keskimmaiseen porauspuomiin oli kiinnitetty työkori, josta käsin syötettiin kahteen vierekkäiseen porauspuomiin poratankoja. Työkorin kiinnitys irtosi, porari putosi, ja osa poratangoista putosi hänen päälleen.

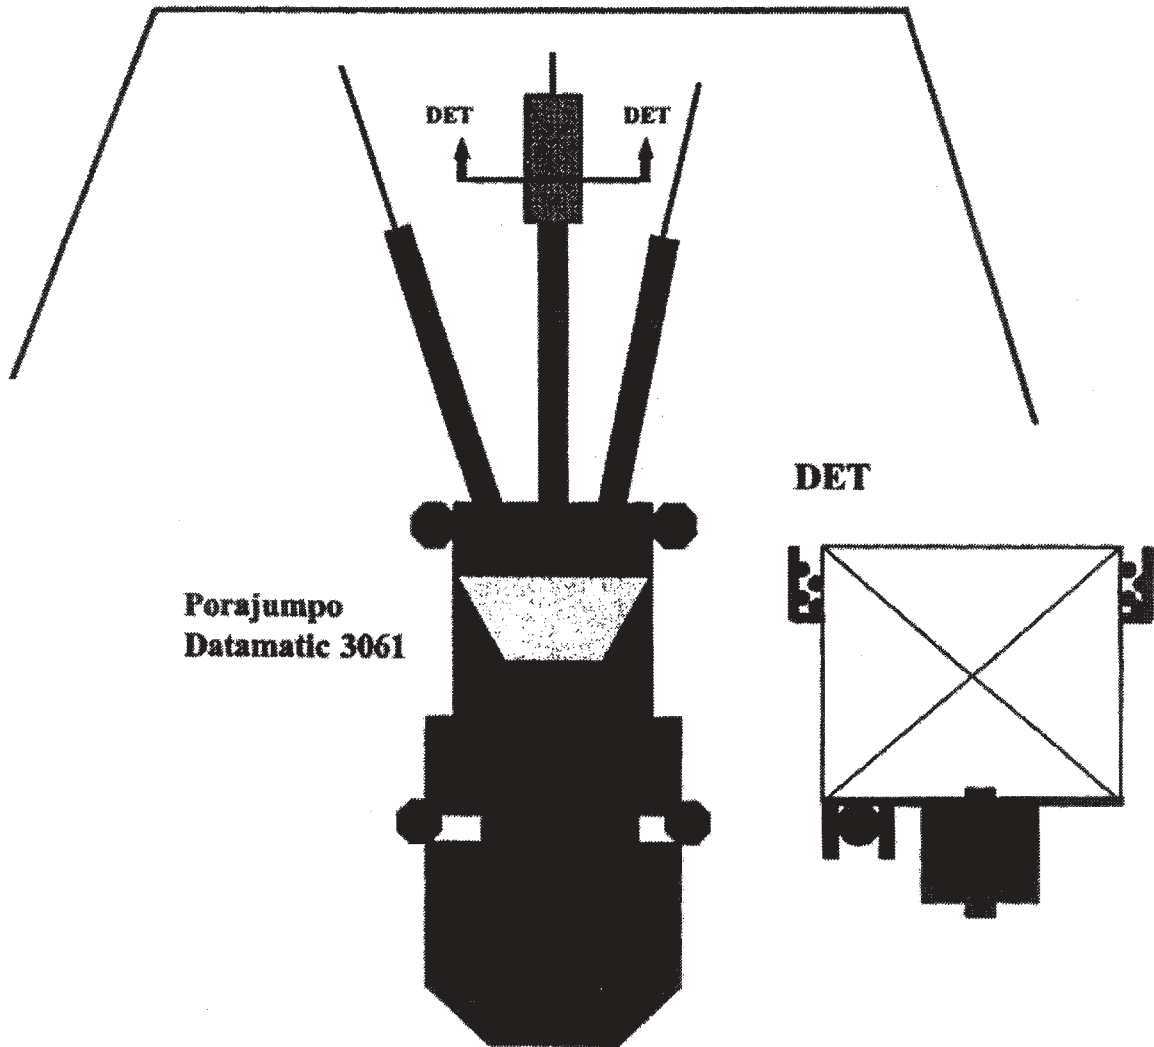
NN:n ollessa korissa oli korin porauspuomiin lukinnut pultti aluslaattoineen repeytynyt korin pohjan läpi (kuva 1). Työkori oli alkanut kallistua toisen porauspuomin suuntaan. Poraus koneen kuljettaja VV oli välittömästi pyrkinyt oikaisemaan koria siinä kuitenkaan onnistumatta. Lisäksi VV oli yrittänyt myös laskea porauspuomissa olevaa koria, mutta kori oli keikahtanut alas, ja NN pudonnut korista suoraan alla olevalle karkealle kivilouhikolle.

Työkoriin puuttuivat luotettavat korin lukintalaitteistot. Kori oli kiinnitetty puomiin pultilla siten, että aluslaatan ja mutterin avulla pultti kiristettiin pohjalevyyn. Pultin toinen pää oli koukku, joka kiristi korin puomiin (ks. kuva 1).

Kuva 1. Lukituspultti ja levy repeytyivät korin pohjan läpi.
